Recuperación de fuentes naturales en la zona del Sequillo. Importancia de su conservación para la defensa del medio natural (2)

La Confederación de Centros para el Desarrollo Rural (COCEDER), anualmente, con la colaboración de los Centros de Desarrollo Rural asociados a dicha entidad y con las subvenciones del Ministerio para la Transición Ecológica y el Reto Demográfico, realiza diversos proyectos medioambientales en el ámbito rural. Siguiendo la línea de proyectos sobre el “Conocimiento y defensa del medio natural”, desde el Centro para el desarrollo Rural “El Sequillo”, se ha realizado esta investigación sobre la *“Recuperación de fuentes naturales en la zona del Sequillo. Importancia de su conservación para la defensa del medio natural (2)”*. El objetivo ha sido recuperar el valor de las fuentes naturales en el entorno rural de Tierra de Campos y conocer su importancia en el ecosistema.

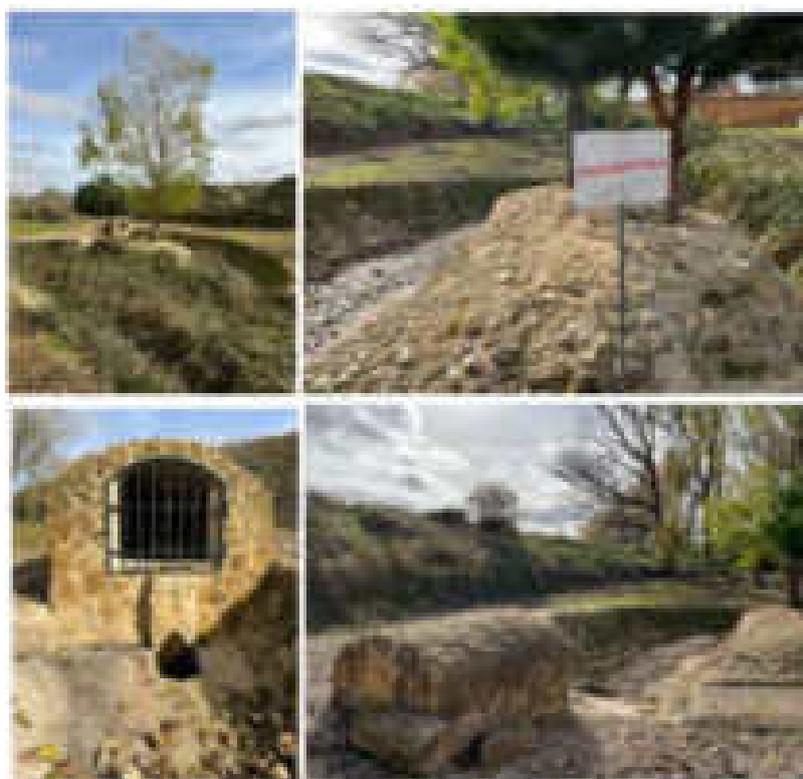
BAR_01. La Fuente

Figura 5. Detalle de La Fuente. Fuente y entorno (superior izquierda); cartel indicador de la calidad del agua(superior derecha); vista frontal (inferior izquierda); vista posterior (inferior derecha).

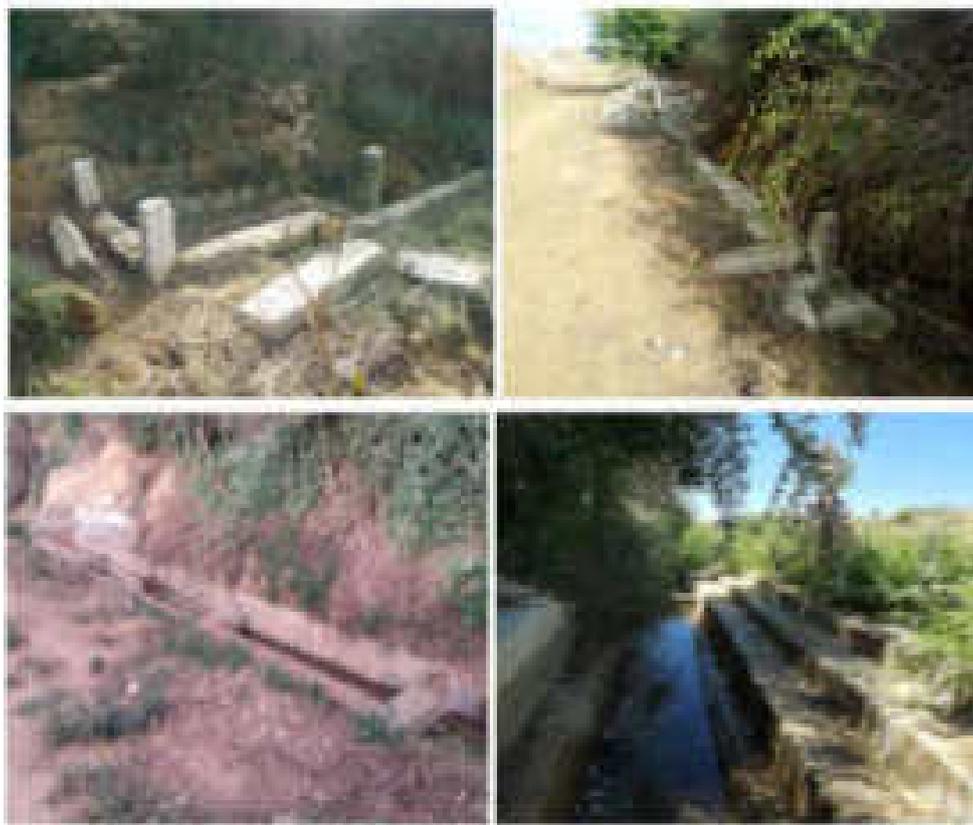
BAR_03. La Fuente del Gallego

Figura 7. Detalle de La Fuente del Gallego. Estado actual de la fuente (superior izquierda); estanques y escalones de piedra (superior derecha); fuente en 2018 (inferior izquierda); fuente en 2020 (inferior derecha).

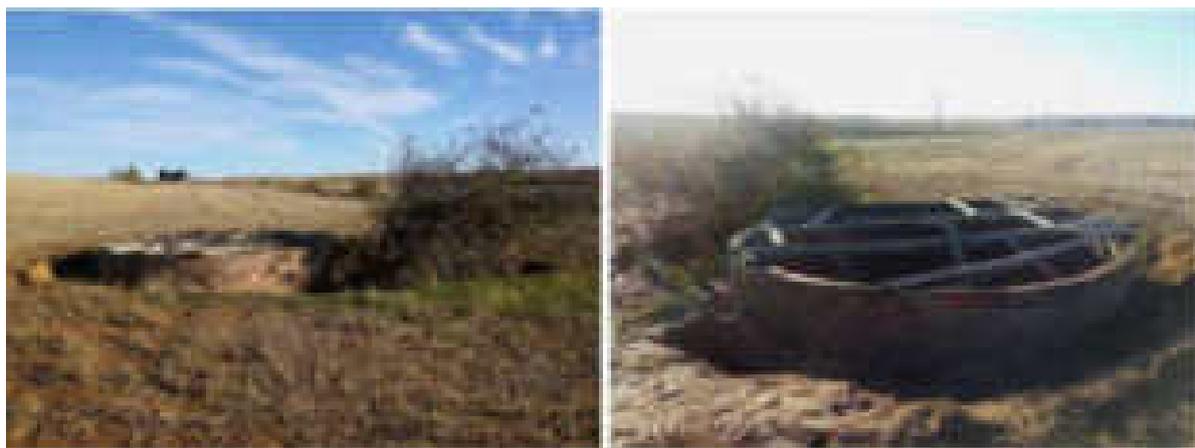
BAR_04. Pozo del Arroyo de Barcial

Figura 8. Detalle del Pozo del Arroyo de Barcial. Pozo y entorno (izquierda); brocal y estructura para taparlo (derecha).

Pozo situado en una finca privada, abandonado y en desuso. Mide aproximadamente 3.50 metros de diámetro, está construido en ladrillo y está tapado con maderas y malla. Las maderas y la malla están deterioradas y ya no cumplen su función. Dentro del pozo hay algas, está un poco eutrofizado y un cráneo de rapaz que probablemente murió ahogada.

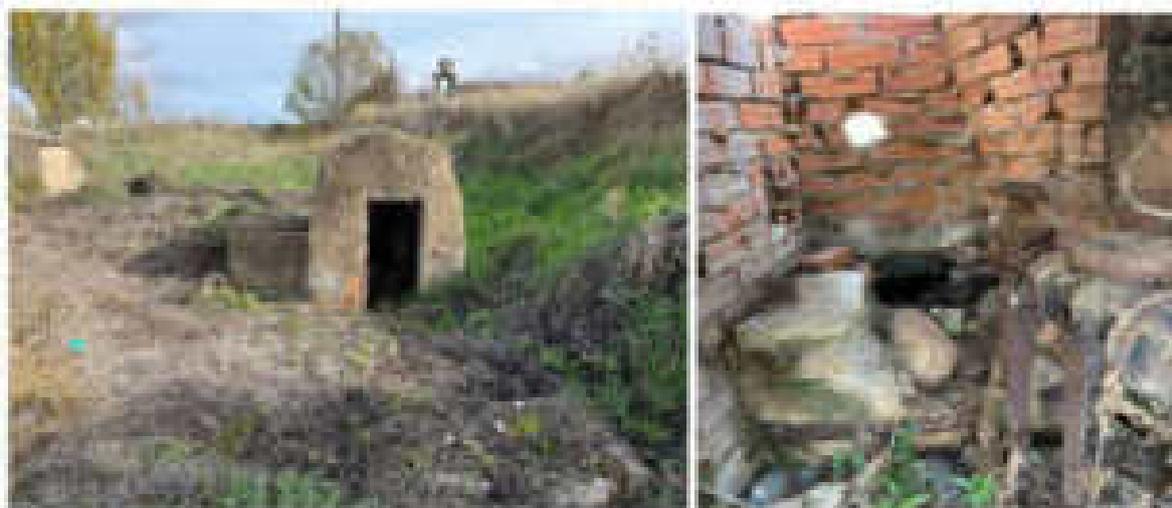
BAR_10. El Pozo Bueno

Figura 14. Detalle del Pozo Bueno. Pozo y entorno (izquierda); interior de la caseta y restos de la noria (derecha).

Pozo situado a las afueras del casco urbano, al lado del cruce del Camino de la Iglesia con el Camino de la Plaza. El pozo está cubierto por una caseta abovedada construida en ladrillo y cemento, ahora en desuso y deteriorada. Antiguamente se sacaba el agua mediante una noria y se utilizaba para beber, para lavar la ropa y para regar las huertas. En los años 80 se hizo otro depósito al lado de este para facilitar el acceso al agua. Actualmente el pozo se encuentra en estado de abandono como se aprecia por los restos oxidados de la noria, que siguen dentro de la caseta.

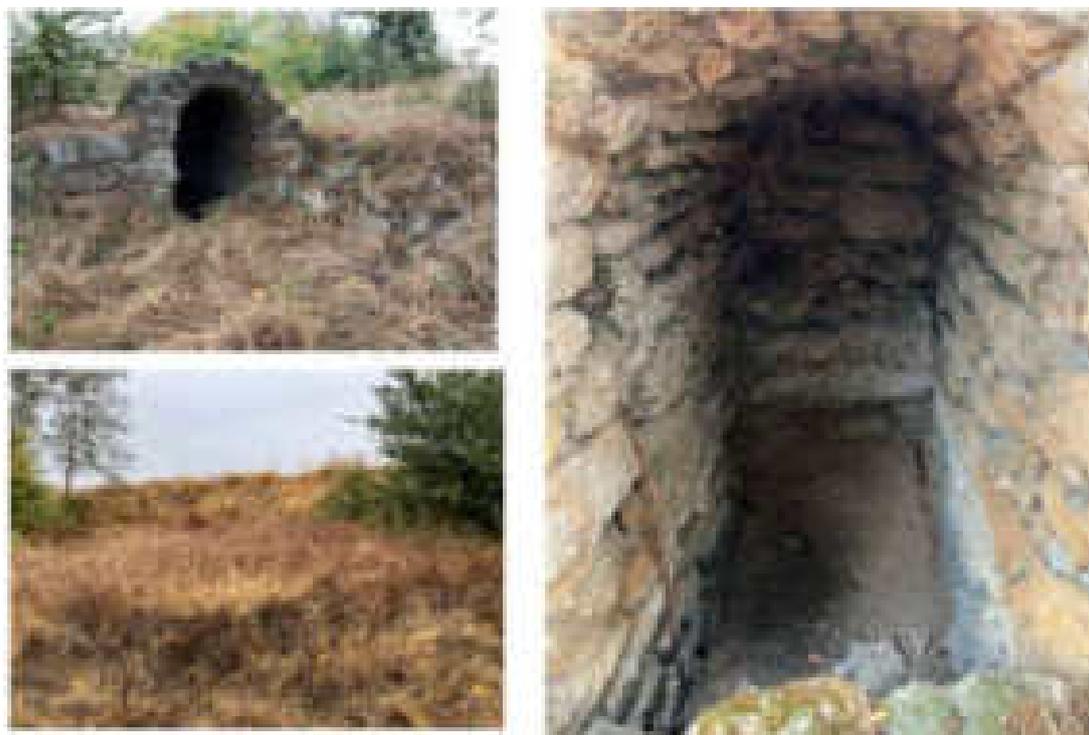
MOC_01. La Laguna del Caño

Figura 23. Detalle de La Laguna del Caño. Entorno y fuente(superior izquierda); interior de la fuente (derecha); la laguna (inferior izquierda).

Se recomienda realizar un mantenimiento periódico de la zona para que no se vuelva a deteriorar y retirar sedimentos del manantial para revertir el proceso de colmatación y recuperar la surgencia. De este modo restauraríamos una zona húmeda que se podría convertir en un punto muy importante para la biodiversidad de la zona.

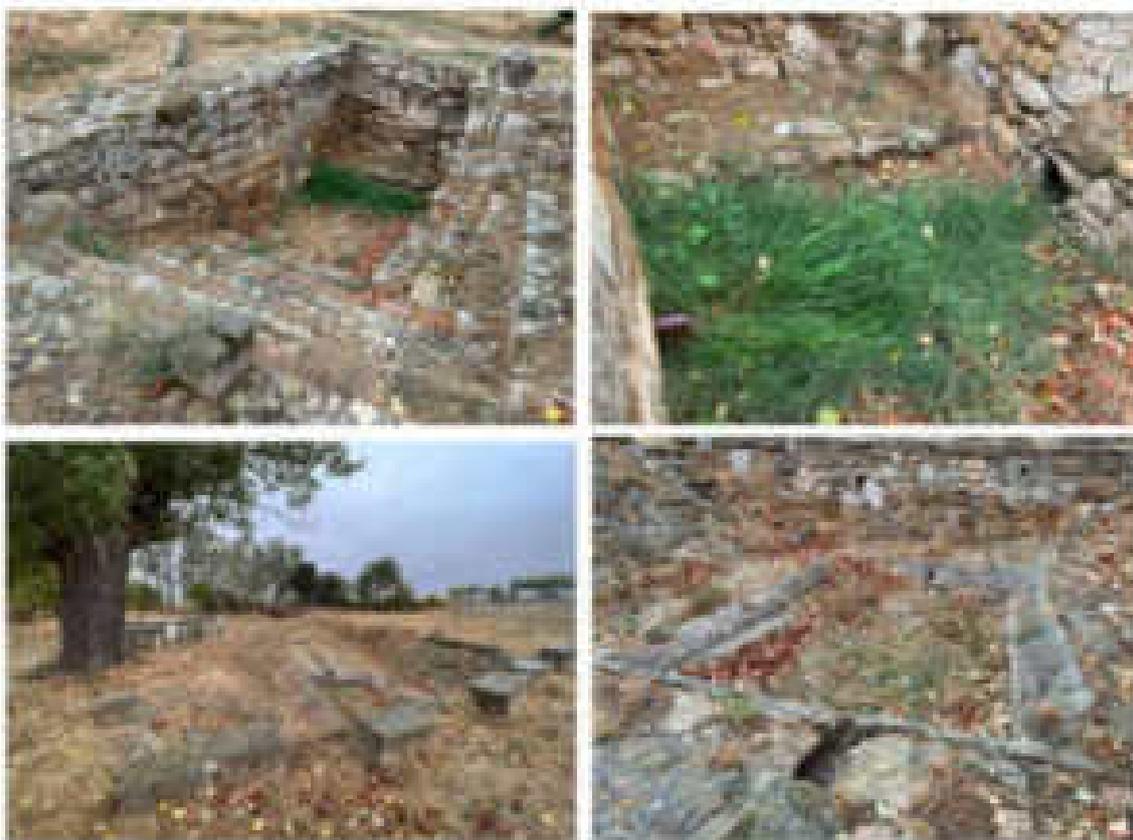
Figura 24. Detalle del Caño Viejo. Estructura de la fuente (superior izquierda); caño de metal y estanque (superior derecha); vista general de los lavaderos(inferior izquierda); lavadero grande (inferior derecha).

Se recomiendan las siguientes medidas para la restauración de la segunda laguna: la retirada de sedimentos, de escombros y basura, el aislamiento de la laguna para evitar la infiltración de las aguas residuales, la restauración de los márgenes y la recuperación de aportes hídricos si es posible. Asimismo se deberían realizar labores complementarias como la instalación de accesos para anfibios y otras especies, y de carteles informativos señalando la laguna como un punto importante de biodiversidad.

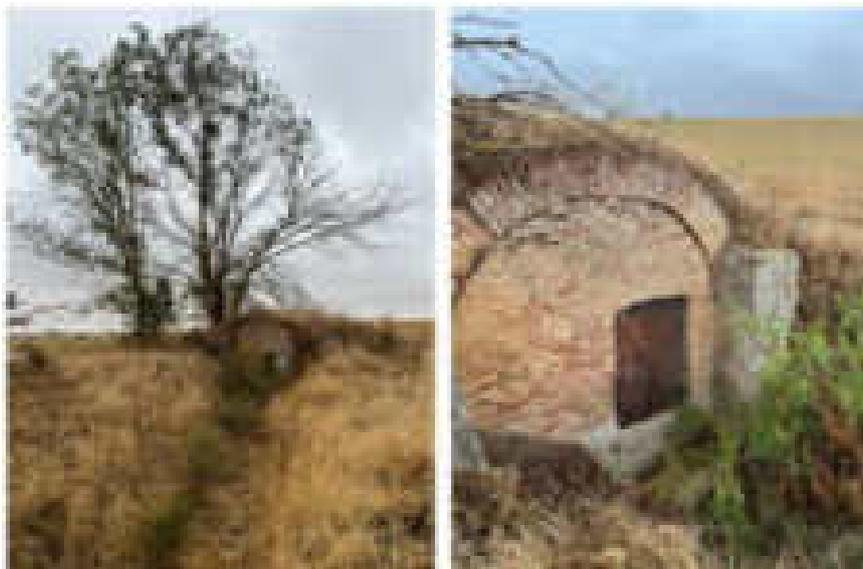
MOC_04. La Fuente del Cuerno

Figura 26. Detalle de La Fuente del Cuerno. Fuente y entorno(izquierda); construcción en ladrillo asociada a la fuente(derecha).

Manantial situado en el Camino de Villamentel, antiguo Camino de Morales de Campos. Dónde estaba la surgencia hay construido un pozo en piedra, actualmente seco, a ras de suelo y tapado con láminas de conglomerado y ruedas de camión para señalar su posición y evitar accidentes. La estructura se encuentra en estado de deterioro y abandono. Los vecinos del municipio no mencionan que hubiera un pozo sino un manantial del que brotaba agua. Cercanas al pozo hay unas oquedades húmedas pero sin agua que podrían indicar la presencia de surgencias. En el pasado, el manantial se utilizaba para abreviar el ganado y para el consumo humano. Actualmente se encuentra en desuso y abandonado.

Se recomienda restaurar la estructura del pozo, vallarlo adecuadamente y señalarlo, También sería necesario comprobar si cuando el nivel freático de la zona aumente, aparecen surgencias en las oquedades mencionadas.

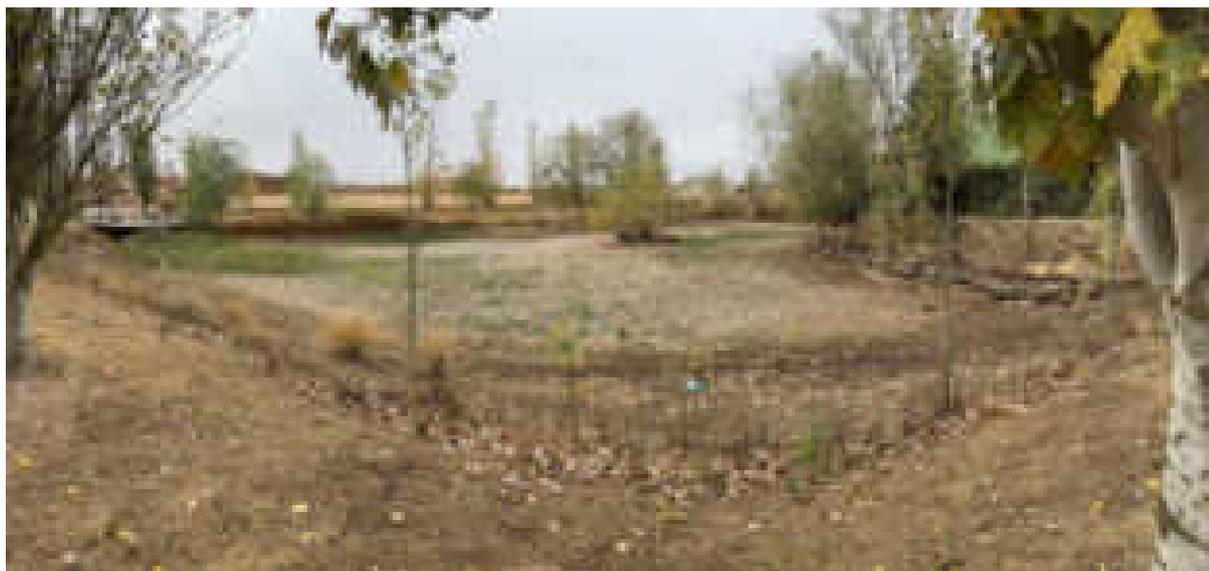
Figura 28. Detalle de La Laguna.

Se recomienda la restauración de los márgenes de la laguna con especies arbustivas autóctonas para crear más refugios para las aves, anfibios y los pequeños mamíferos de la zona.

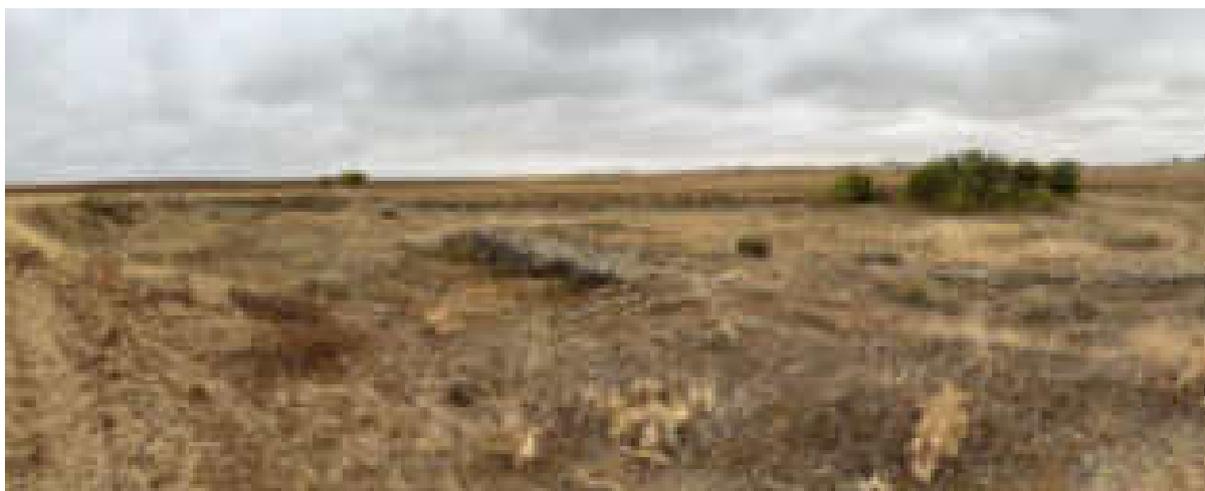
Figura 29. Detalle de La Cantera.

Los alrededores del navajo se componen de campos de cultivo lo que puede afectar a la calidad del agua de la laguna por la infiltración de fertilizantes y abonos utilizados en las actividades agrícolas.

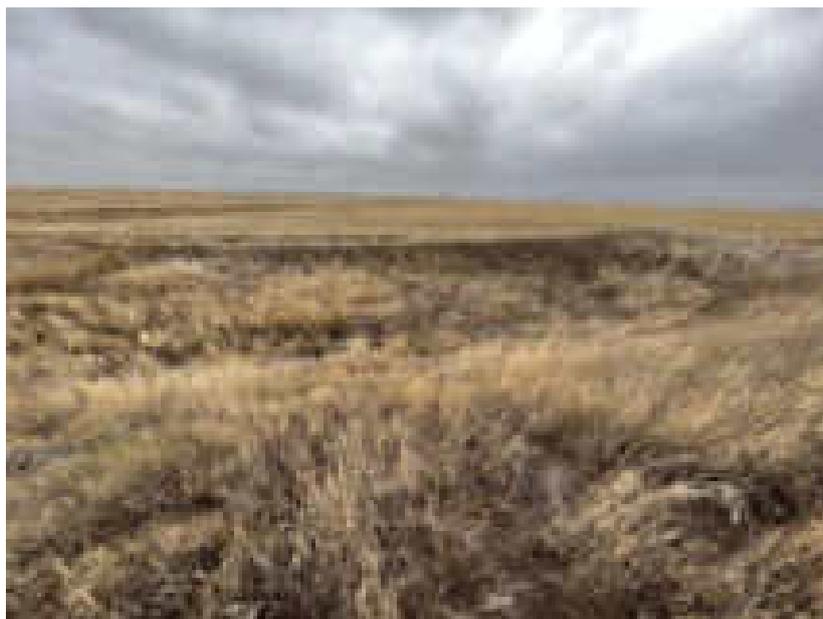
POZ_07. Navajo de Carreurueña

Figura 36. Detalle del Navajo de Carreurueña

Se recomienda una labor de restauración que conlleve la retirada de sedimentos para revertir la colmatación del navajo y la restauración de márgenes con vegetación palustre y de ribera autóctona para recuperar una zona húmeda que sirva de hábitat para anfibios y de refugio y abrevadero para otras especies.

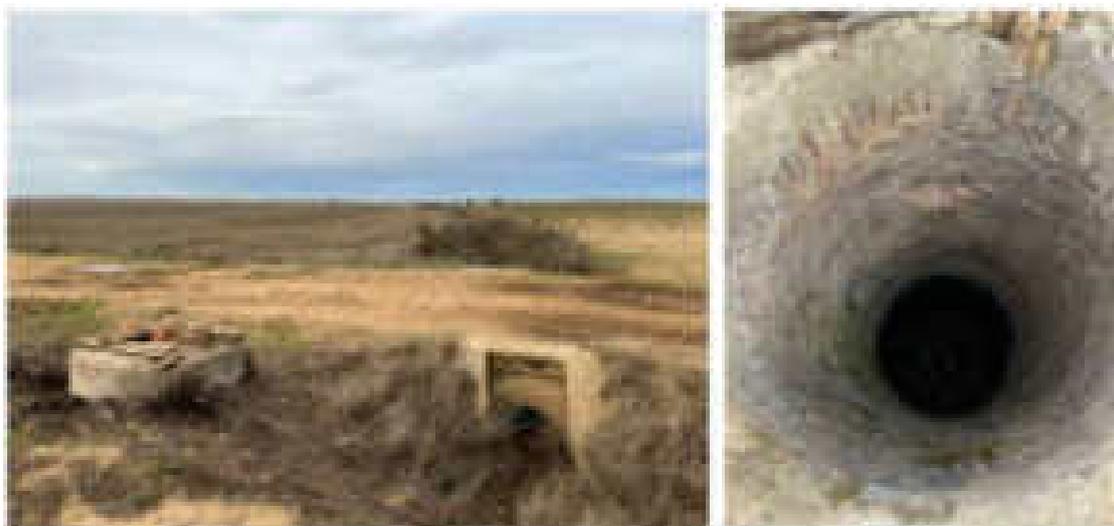
SAE_04. Pozo de Cuatro Caminos

Figura 45. Detalle del Pozo de Cuatro Caminos. Pozo y entorno (izquierda); interior del pozo (derecha).

La estructura mide aproximadamente 4 metros de diámetro y está construida en ladrillo y cemento. El pozo se encuentra deteriorado y en estado de abandono. El pozo está vallado por una reja de metal y no se puede acceder al agua. En el pasado se utilizó para regar las huertas.

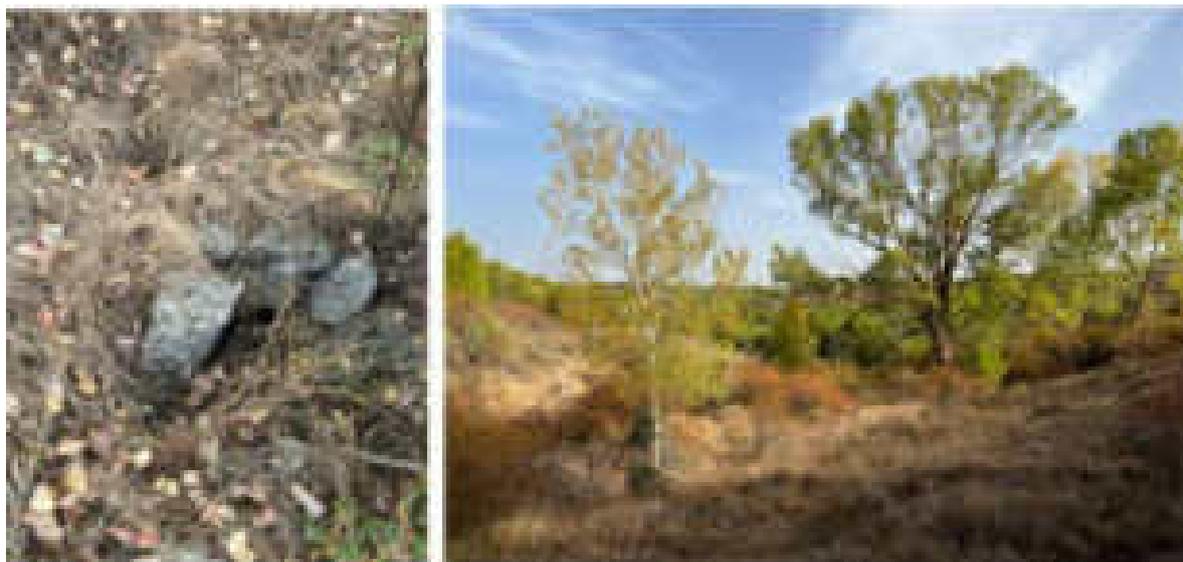
URU_13. Fuente de las Raposeras

Figura 62. Detalle de la Fuente de Las Raposeras. Estructura sencilla de piedra(izquierda);
vaguada y entorno natural (inferior derecha).

Se recomiendan las siguientes medidas de restauración: la retirada de sedimentos y de vegetación para revertir la colmatación y así restaurar el manantial. Esta medida incrementará la biodiversidad de la zona y recuperará el ecosistema fontinal, creando un hábitat clave para la conservación de anfibios y otras especies raras y en peligro.

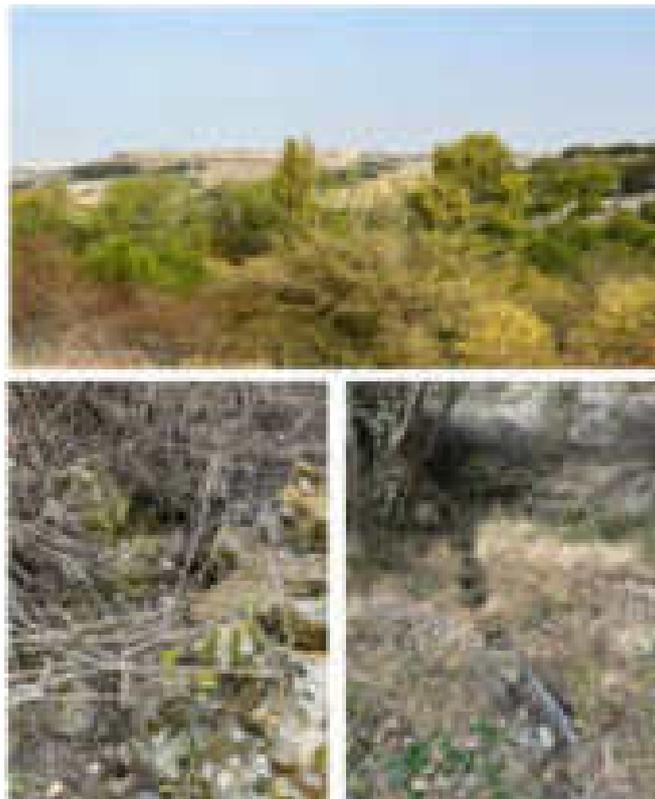
Figura 63. Detalle del manantial EL Caño. Entorno natural (superior); manantial (inferior izquierda); canalización del manantial (inferior derecha).

Se recomienda la retirada de sedimentos y de vegetación para revertir la colmatación y restaurar el manantial, creando un ecosistema fontinal clave para la conservación de anfibios.

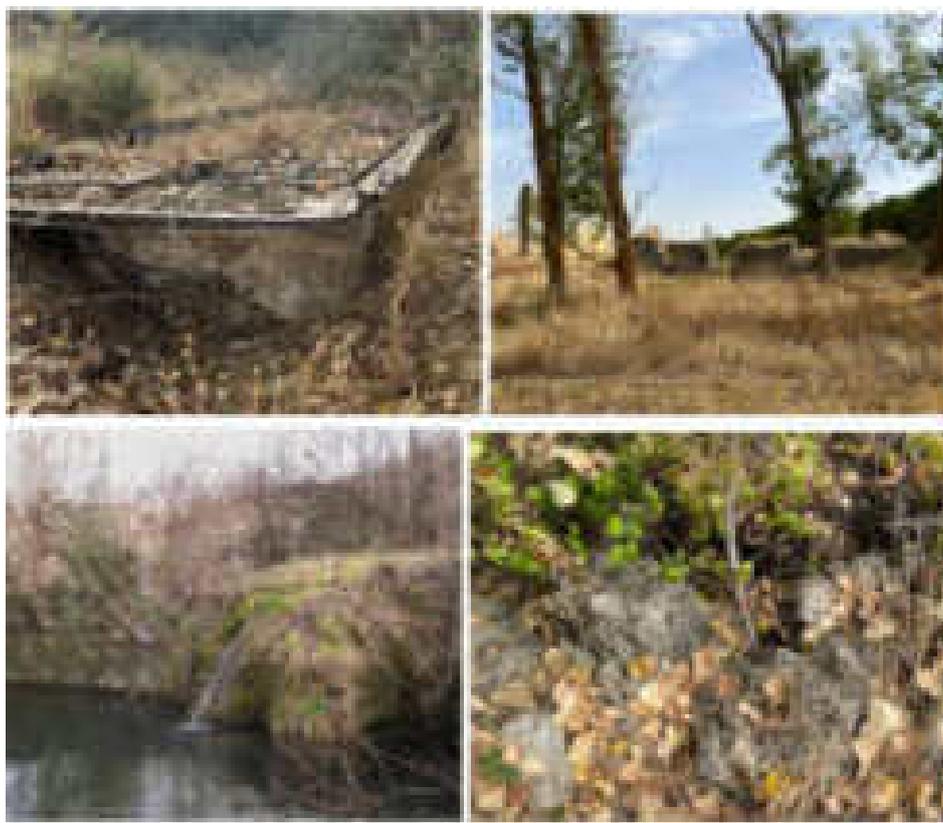
Figura 64. Detalle de la Fuente del Bueso. Pila y caño (superior izquierda); entorno natural (superior derecha); detalle del estante, 2020 (inferior izquierda); detalle actual de la pared del estanque (inferior derecha).

Fuente situada en el paraje Laderas del Hueso que pertenece al Caserío del Hueso o Caserío del Bueso. El manantial brota en una pila de agua de aproximadamente 1 metro de ancho por 2 metros de largo, construida en ladrillo y revestida de cemento de la que salen dos caños de metal. La pila está cubierta por una chapa de hierro deteriorada y oxidada. De la fuente bajaba un reguero que iba a parar a un estanque construido en cemento (fotografía inferior derecha). Y del estanque se canaliza a un pantano que se encuentra ladera más abajo cerca del Caserío.

Hace años la pila estaba al descubierto y se usaba todo el sistema de pila, estanque y pantano para el consumo del Caserío. Más tarde se utilizó para abreviar el ganado. Actualmente no brota agua de la fuente, que se encuentra en estado de abandono y bastante deteriorada. La chapa que cubre la pila está oxidada y llena de restos vegetales y de excrementos de garduña y el estanque se encuentra inaccesible, y está cubierto de zarzas.

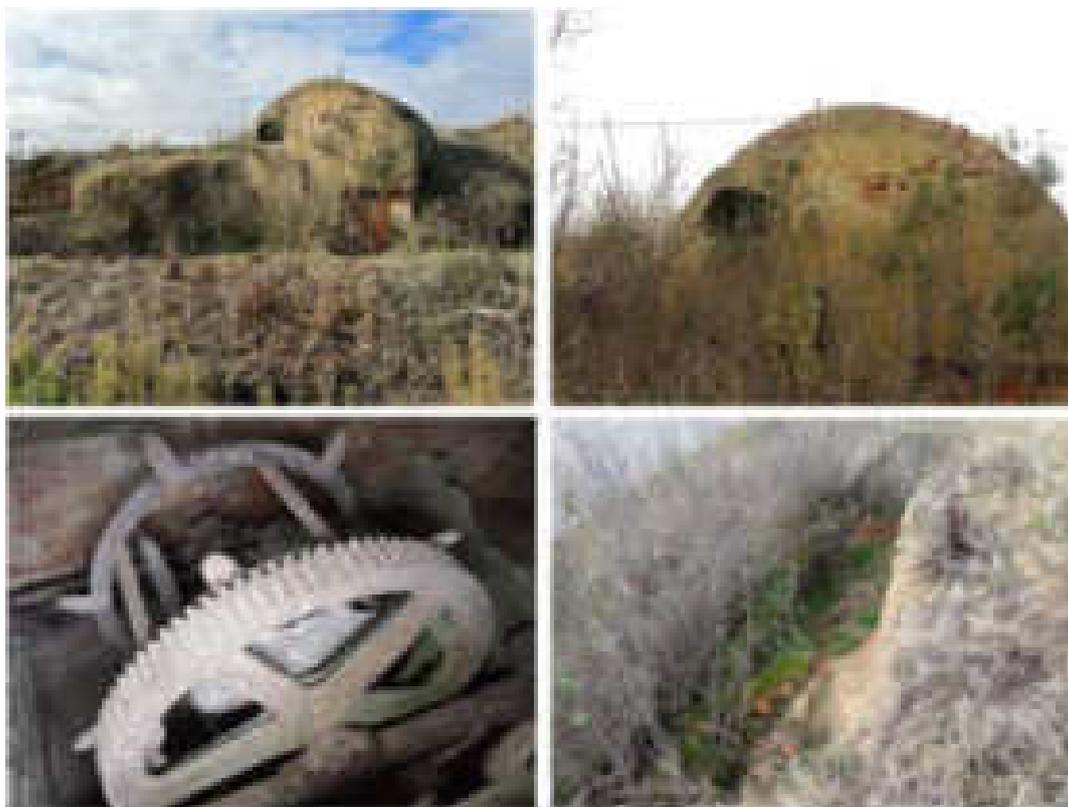
VIL_01. Las Fontanas

Figura 70. Detalle de Las Fontanas. Fuente y entorno (superior izquierda); año de construcción(superior derecha); noria antigua (inferior izquierda); abrevadero (inferior derecha).

En la actualidad, la caseta está muy deteriorada, no se lee el año en que fue construida(195?) y el abrevadero está destruido por varios puntos. Además tiene muy mal acceso, está tapada por vegetación arbustiva y casi no se ve desde la carretera.

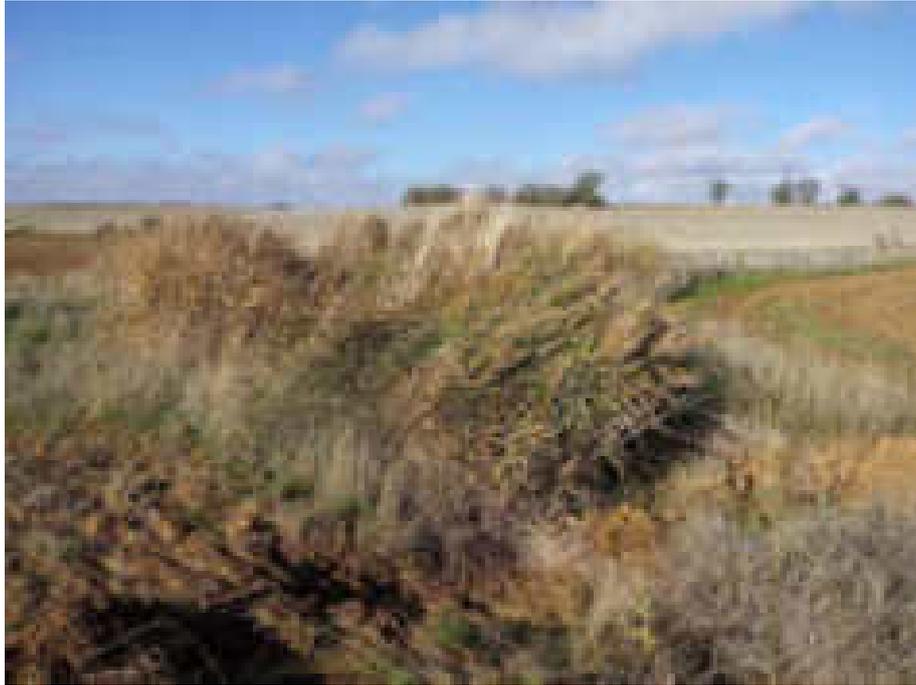
VIL_11. Charca del Arroyo de Lancerrey

Figura 80. Detalle de la Charca del Arroyo de Lancerrey donde se aprecia la desconexión con el arroyo.

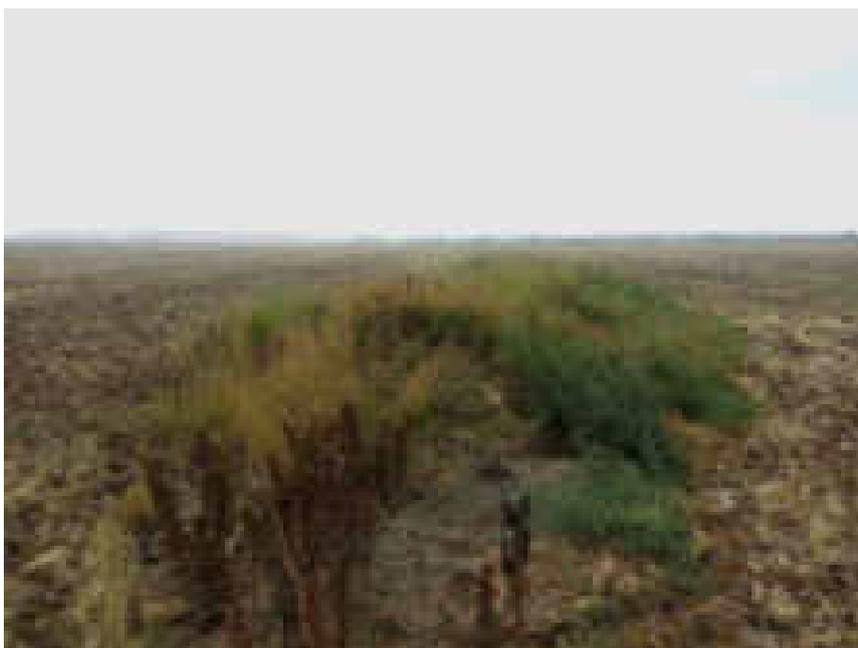
VIL_11. Charca del Pago de Carremorales

Figura 101. Detalle de la Charca del Pago de Carremorales.

Se recomiendan las siguientes medidas de restauración : la retirada de sedimentos para incrementar su profundidad y la restauración de márgenes con matorrales de ribera como el rosal silvestre y el majuelo. También se recomienda la restauración del reguero que conectaba este lavajo con el Barrero Grande.
