Recuperación de fuentes naturales en la zona del Sequillo. Importancia de su conservación para la defensa del medio natural.

Dentro de la línea sobre el *“Conocimiento y defensa del medio natural”*, el Centro para el desarrollo Rural “El Sequillo”, ha realizado esta investigación sobre *“Recuperación de fuentes naturales en la zona del Sequillo. Importancia de su conservación para la defensa del medio natural”*.

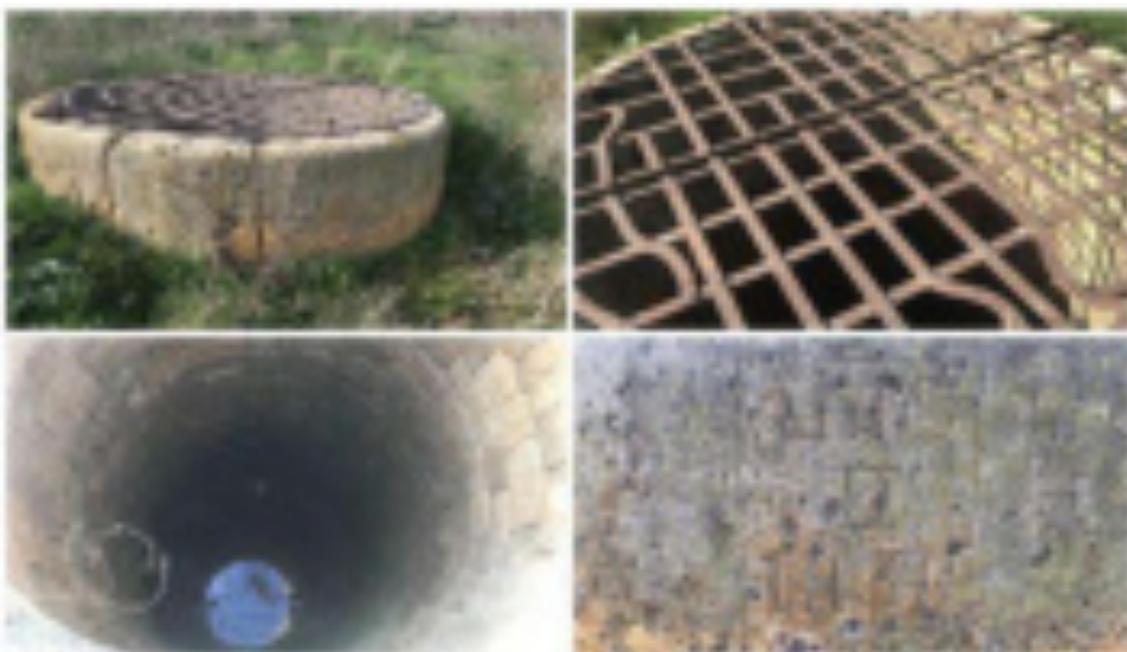
TOR_01. FUENTE NUEVA

Figura 3. Detalles de la Fuente Nueva. Pozo al margen de la carretera (superior izquierda); detalle del enrejado (superior derecha); interior del pozo (inferior izquierda); grabado del año de construcción 1837 (inferior derecha).

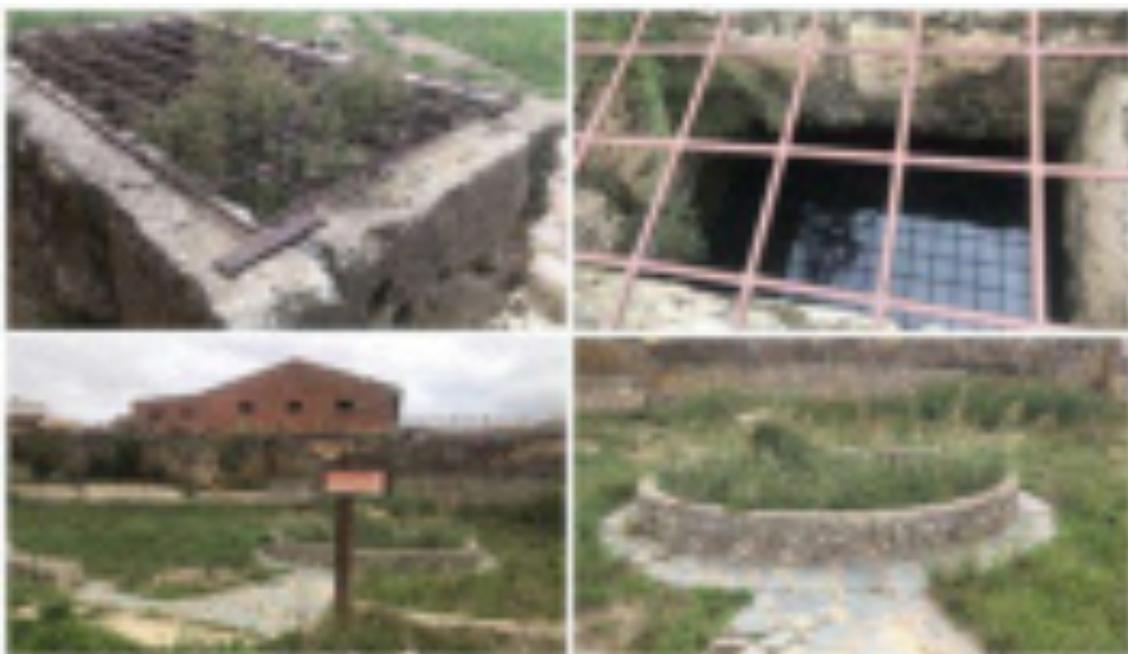
TOR_02.LAS ANTANILLAS

Figura 4. Detalles de Las Antanillas. Pozo enrejado (superior izquierda); detalle del enrejado (superior derecha); entorno del pozo (inferior izquierda); detalle de una de las charcas o zonas inundables (inferior derecha).

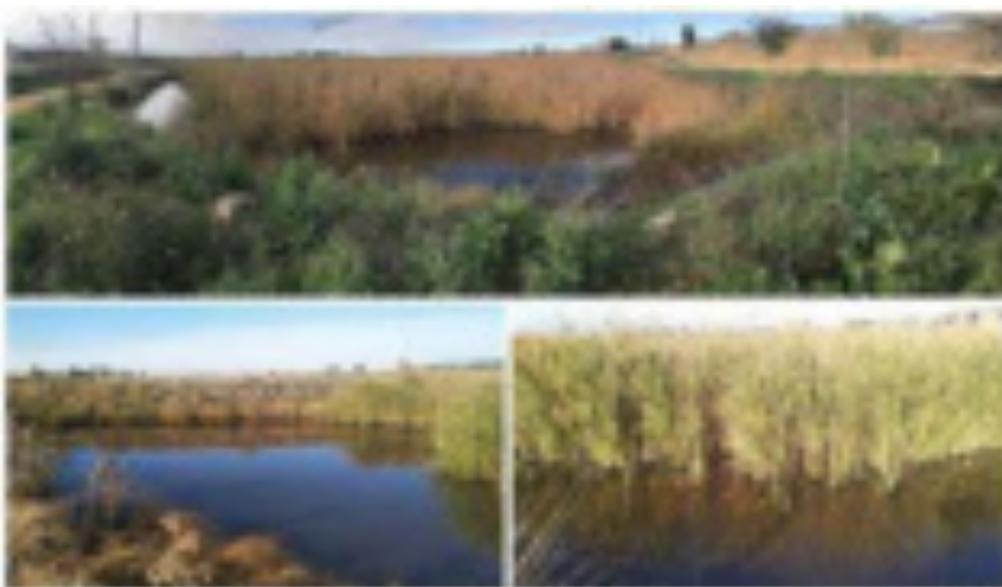
TOR_03. HOYO ABANDONADO

Figura 5. Detalles de la fuente del Hoyo abandonado u Hoyo de Maldonado. Entorno de la laguna (superior); detalles de la charca (inferior izquierda); detalles de la vegetación propia del humedal (inferior izquierda y derecha).

El análisis de agua certifica esta fuente como NO POTABLE ya que revela valores superiores a los esperados en **Amonio** (1,06mg/l), **Cloruros** (369,9mg/l), **Turbidez** (19,6 mg/l) y **bacterias coliformes** (Anexo IV).

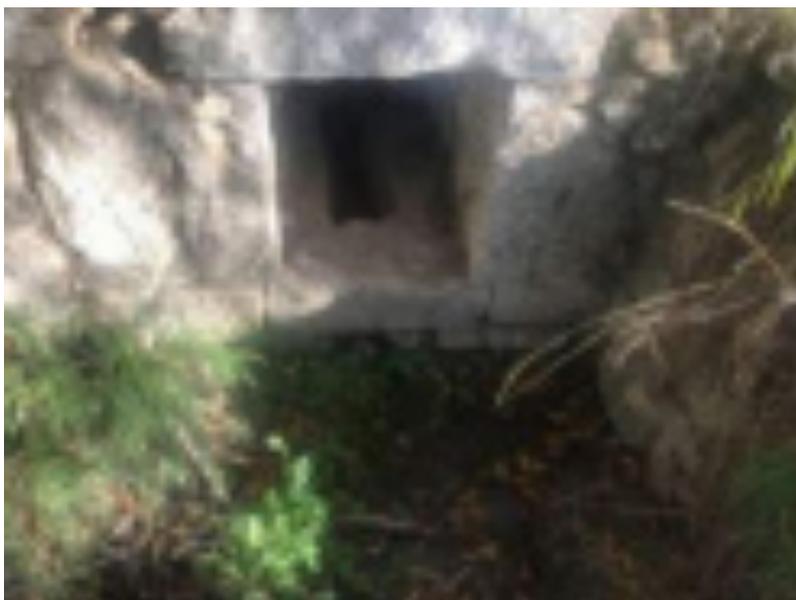
TOR_04. FUENTE EL TEJAR

Figura 6. Detalles de la fuente El Tejar. Construcción en piedra y pequeña charca o zona húmeda alrededor.

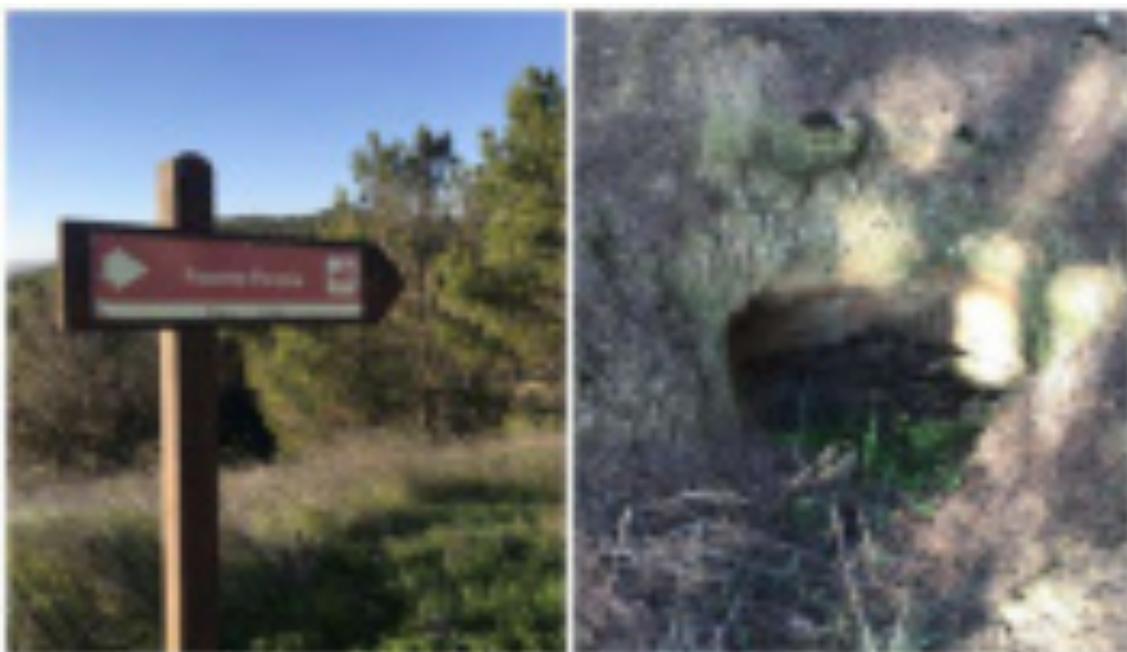
TOR_05. FUENTE PICOÑA

Figura 7. Detalles de la fuente Picoña. Indicador de la fuente y entorno (izquierda); detalle de la fuente, actualmente seca (derecha).

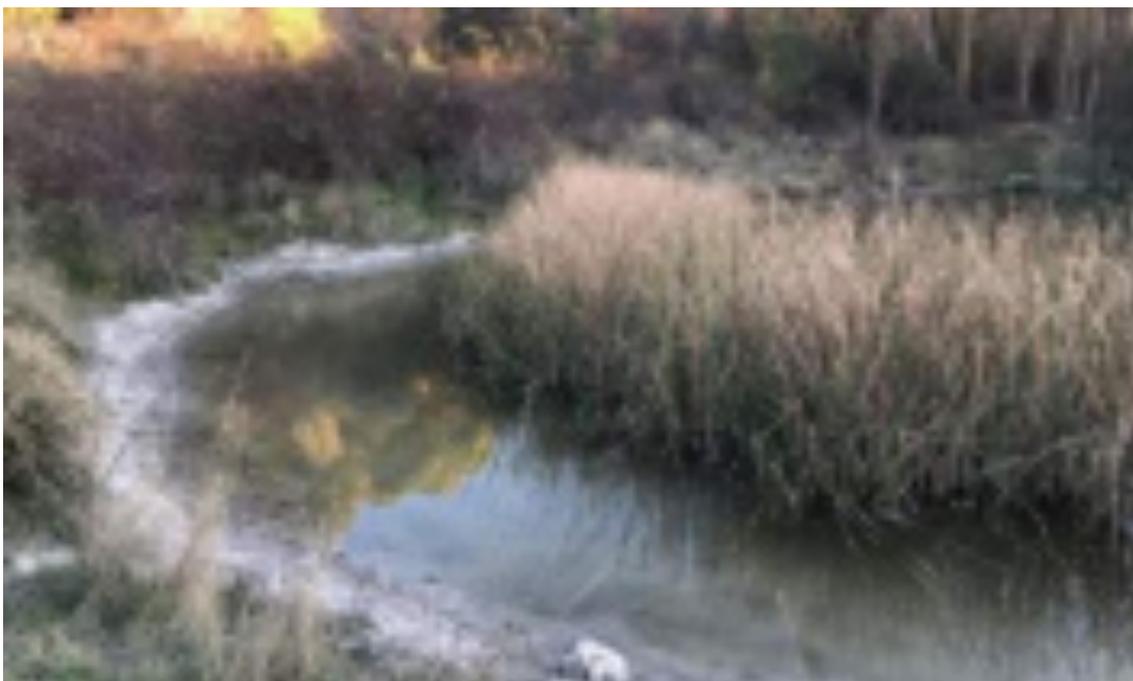
TOR_06.MONTE MOREJÓN

Figura 8. Detalles de la fuente Monte Morejón. Charca con detalles de la vegetación propia del humedal.

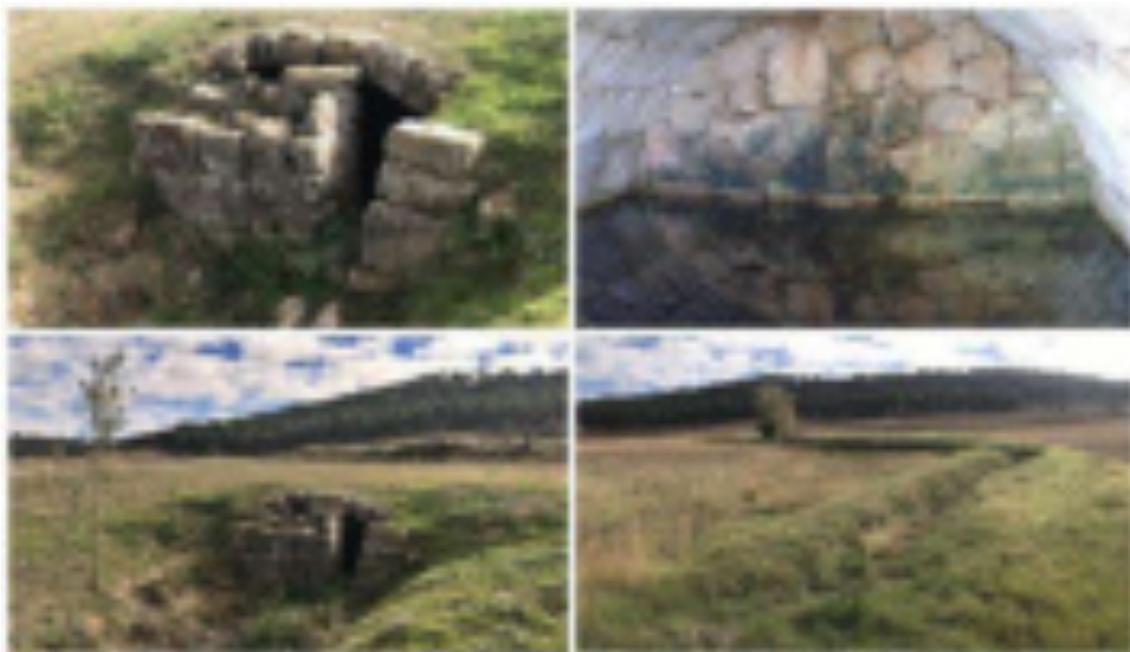
VIG_01. MANANTIAL CAÑICORRALES

Figura 9. Detalles del manantial Cañicorrales. Construcción en piedra (superior izquierda); interior de la fuente (superior derecha); exterior de la fuente (inferior izquierda); detalles del entorno, regato o zona húmeda formada por la fuente (inferior derecha).

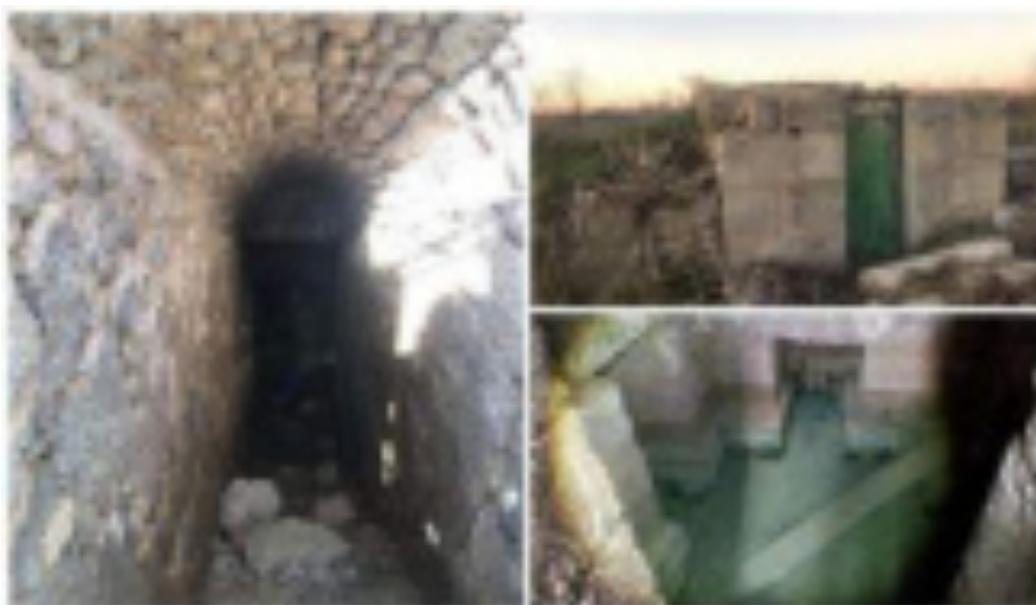
VIG_02. ARCADA N° 2

Figura 10. Detalles de la arcada n° 2 del conjunto Cañicorrales-San Boal. Escaleras de acceso a la fuente subterránea (izquierda); detalles de la construcción en piedra (superior derecha); interior de la fuente (inferior derecha).

Como se ha indicado previamente, la ubicación de esta fuente estaba en medio de unas huertas, hoy en día campos de cultivo de regadío, por lo que podrían esperarse valores altos de contaminantes químicos en el agua por infiltración. Al ser un punto de agua canalizado sin salidas al exterior, tiene efectos escasos sobre la vegetación y la fauna de la zona.

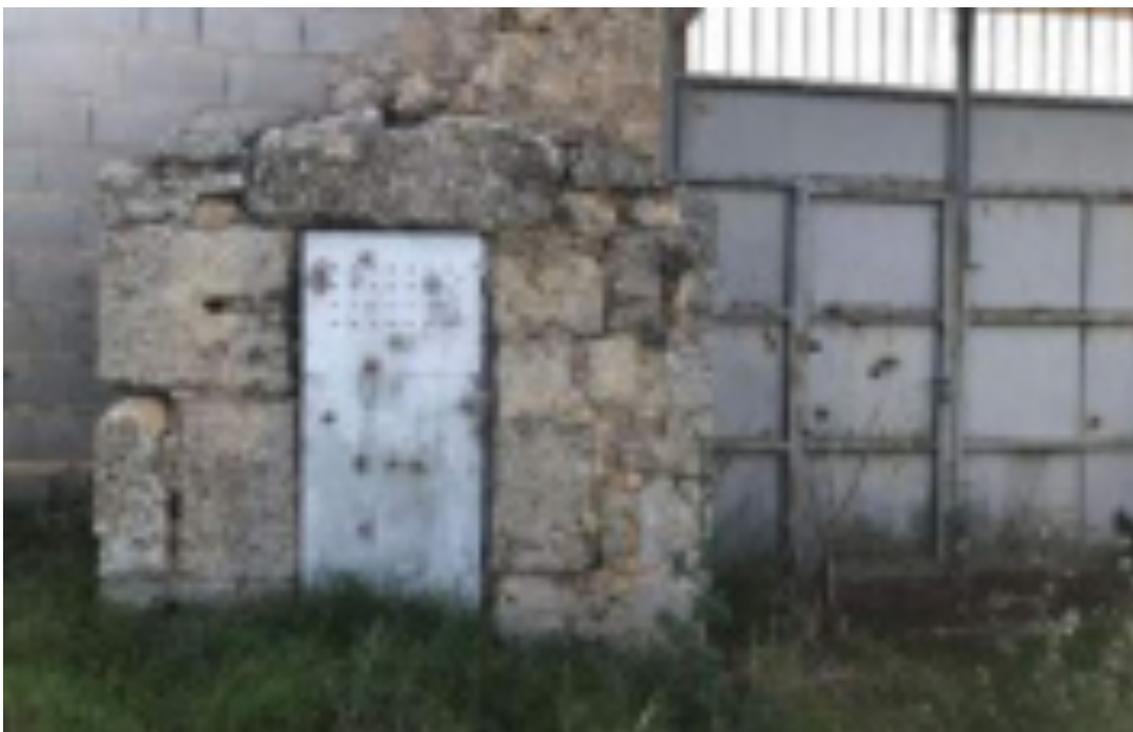
VIG_03. ARCADA Nº 3

Figura 11. Detalles de la arcada nº 3 del conjunto Cañicorrales-San Boal.

Al igual que la fuente VIG02, la ubicación de esta fuente estaba en medio de unas huertas, hoy en día campos de cultivo de regadío, por lo que podrían esperarse valores altos de contaminantes químicos en el agua por infiltración. Al ser un punto de agua canalizado sin salidas al exterior, y de acceso bloqueado tiene efectos escasos sobre la vegetación y la fauna de la zona.

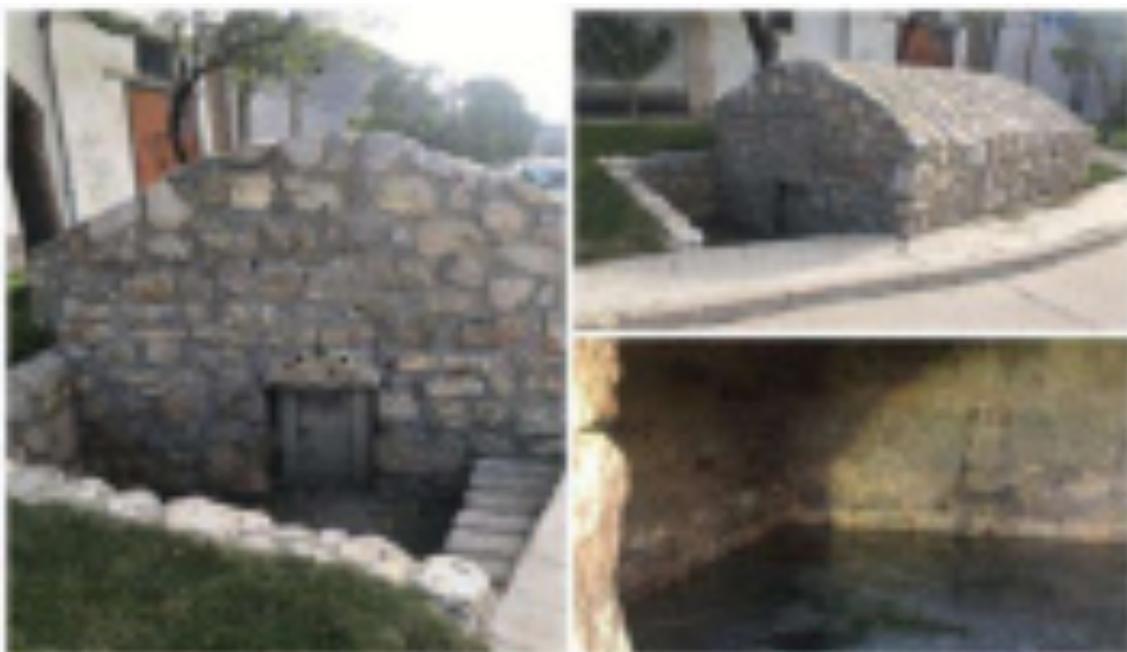
VIG_04. ARCADA Nº4

Figura 12. Detalles de la arcada nº 4 del conjunto Cañicorrales-San Boal. Parte frontal de la fuente con pequeña puerta de madera (izquierda); parte externa de la construcción e inmediaciones construidas (superior derecha); interior de la fuente (inferior derecha).

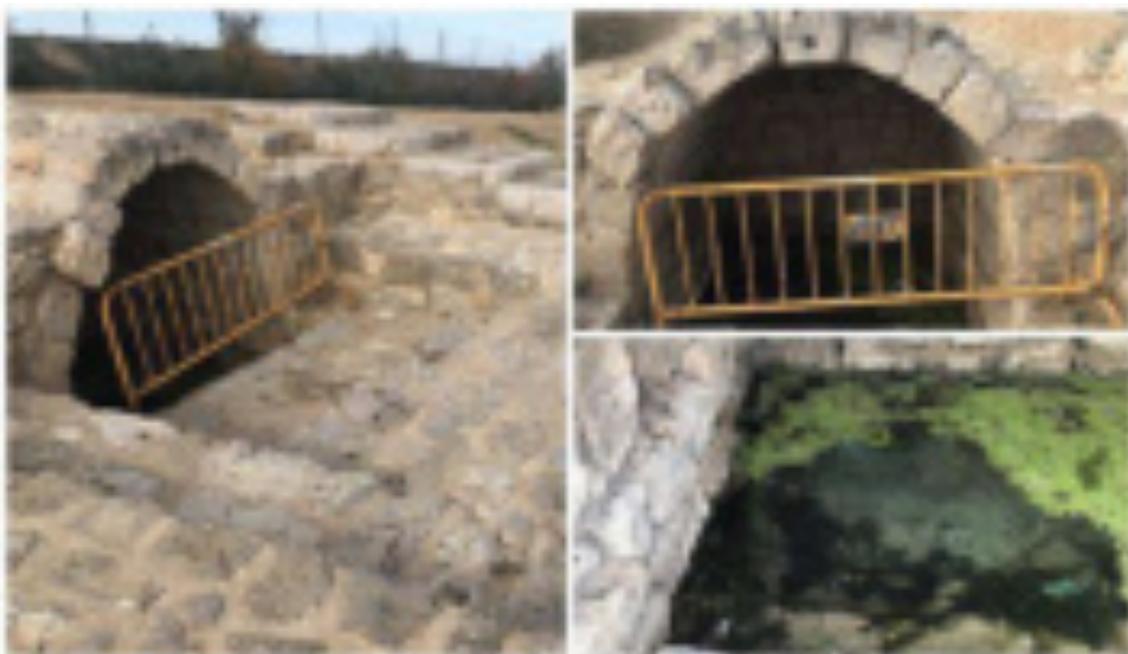
VIG_05. ARCADA Nº 5

Figura 13. Detalles de la arcada nº 5 del conjunto Cañicorrales-San Boal. Construcción en piedra caliza de la fuente con vallado metálico (izquierda); vista frontal de la fuente (superior derecha); interior de la fuente (inferior derecha).

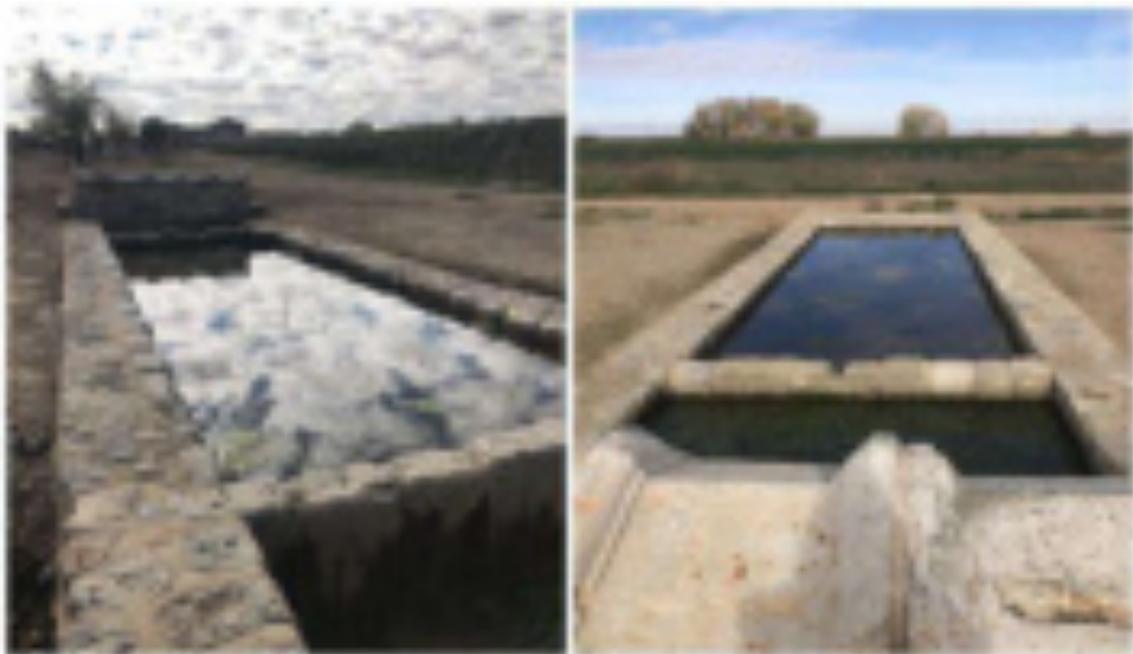
VIG_06. CAÑO DE SAN BOAL

Figura 14. Detalles del caño de San Boal. Construcción en piedra de la fuente donde se aprecian los abrevaderos (izquierda); fuente desde otra perspectiva con detalles del entorno (derecha).

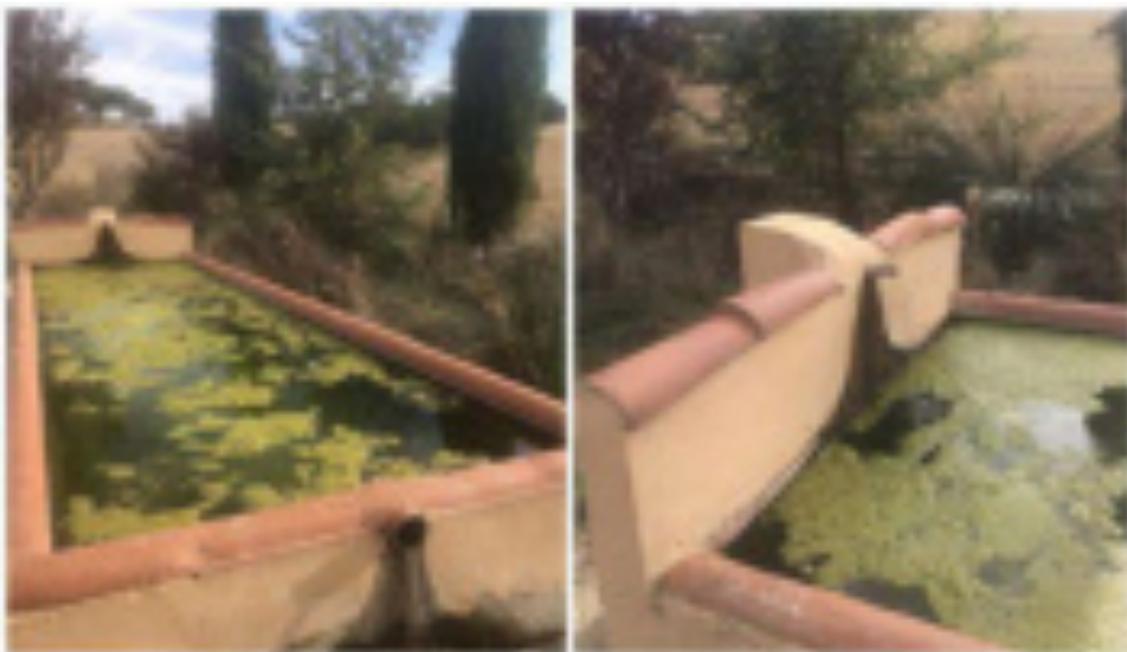
MER_01. FUENTE DE VALDEPREÑADOS

Figura 15. Detalle de la Fuente de Valdepreñados. Imagen del abrevadero y vegetación circundante (izquierda); detalle de la salida de agua canalizada y presencia de algas en el agua (derecha).

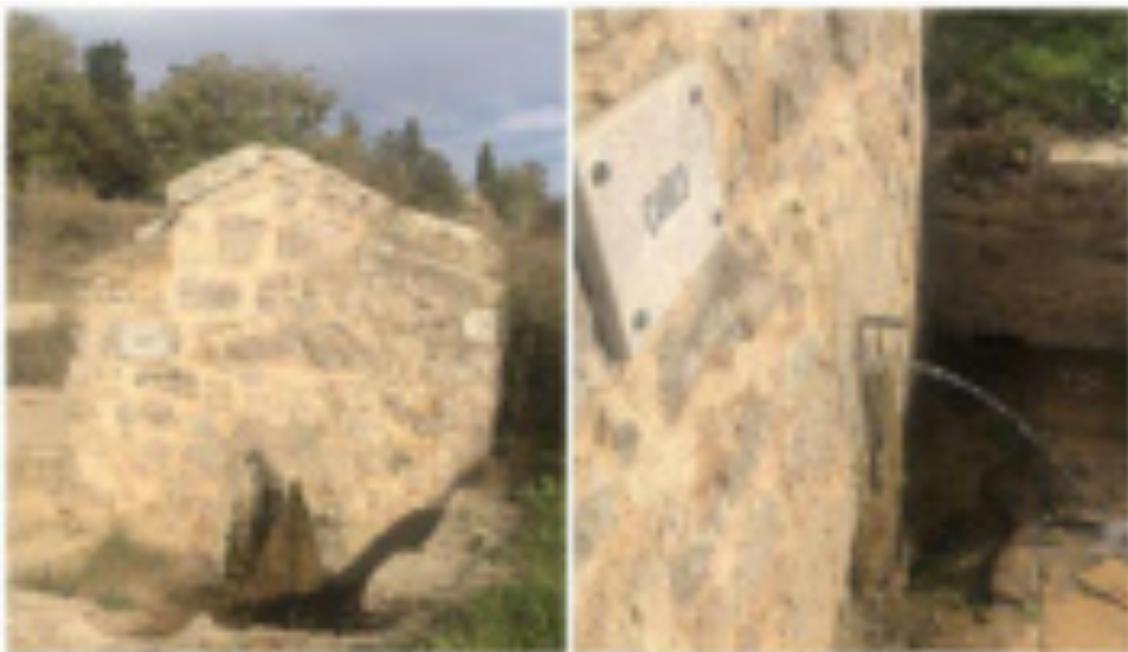
MER_02. EL CAÑICO

Figura 16. Detalle de la fuente El Cañico. Construcción de piedra y entorno de la fuente (izquierda); detalle de la salida de agua (derecha).

La fuente, situada entre un camino y un campo de cultivo, supone un punto de humedad en el cual se aprecia el crecimiento de vegetación herbácea y algunos arbustos como espinos y rosales silvestres. El agua no queda retenida en una pila, pero se vierte en un área colindante generando una zona de humedad permanente. La presencia tan cercana de campos de cultivo puede generar contaminación química del agua por infiltración de compuestos como fertilizantes o abonos.

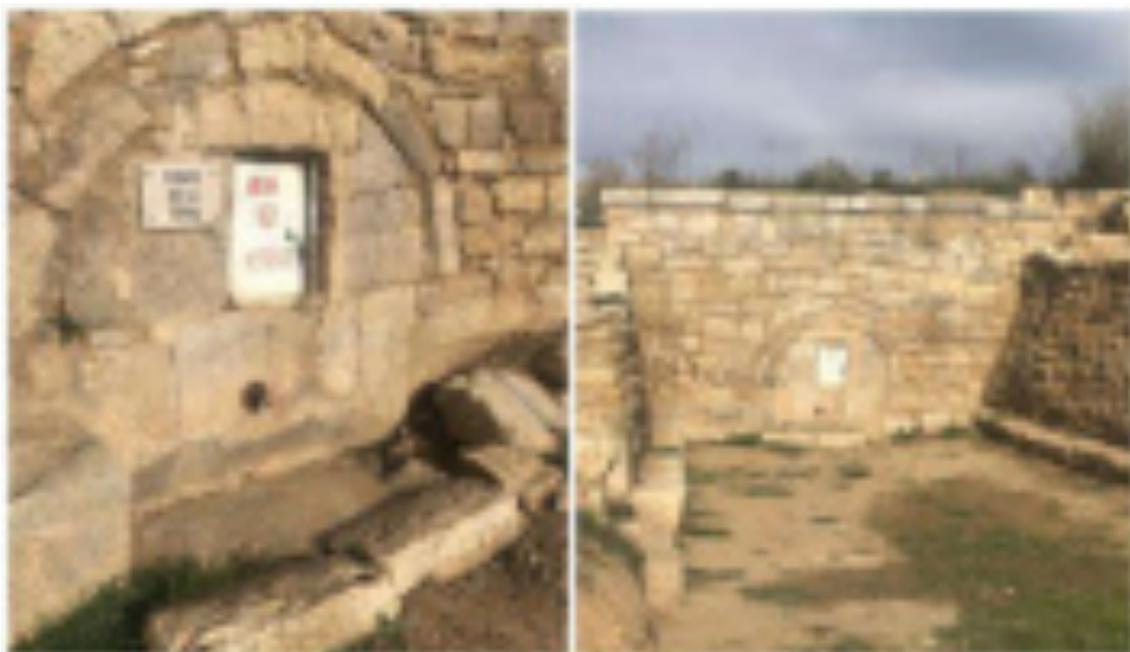
MER_03. FUENTE DE LA TIERRA

Figura 17. Detalle de la fuente de la Tierra. Salida de agua (ahora seca) de la fuente y pequeña pila de piedra (izquierda); construcción de piedra y entorno de la fuente (derecha).

Aunque el agua no fluye por la salida de la fuente, es posible apreciar infiltraciones en el suelo de la fuente (imagen derecha) y también en una zona colindante, que parece ser un cauce donde crecen higueras, acacias, arbustos y más vegetación asociada a la humedad. Alrededor de la fuente, en la zona con vegetación, se observan especies de aves como estorninos, urracas, petirrojos y carboneros. Sería necesario averiguar si la salida de agua ha sido cortada o si la fuente carece de agua (no lo parece a juzgar por la humedad del suelo), ya que la presencia de agua favorecería el desarrollo del ecosistema asociado y podría servir como punto de abrevadero para especies silvestres.

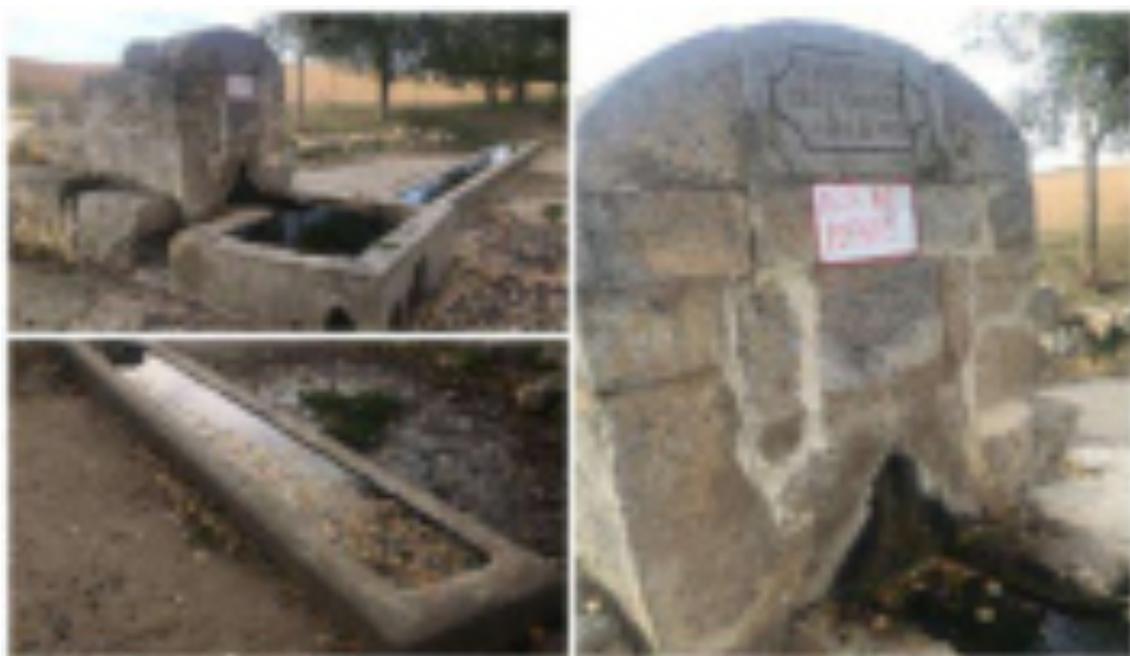
MER_04. FUENTE DEL CARMEN

Figura 18. Detalle de la fuente del Carmen. Construcción de piedra (superior izquierda); abrevadero (inferior izquierda); salida de agua y señal de agua no potable (derecha).

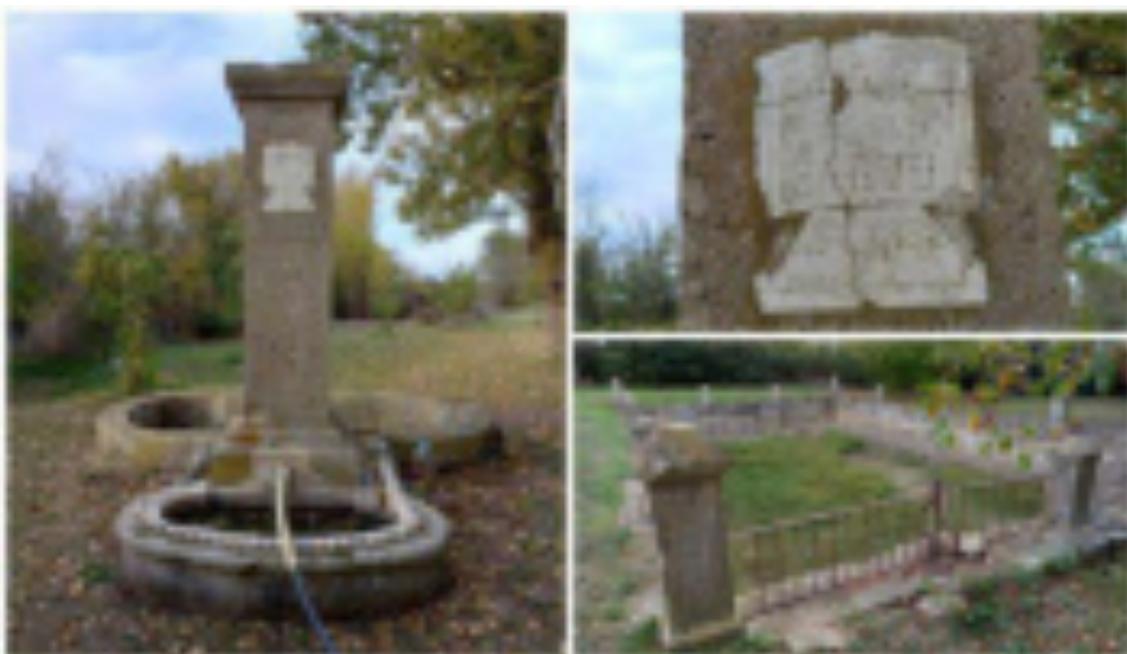
MER_05. FUENTE DE LA SALUD

Figura 19. Detalle de la fuente de la Salud. Construcción de piedra con las dos pilas (izquierda); detalle grabado con el nombre de la fuente y el año de construcción (superior derecha); balsa construida con piedra en las inmediaciones de la fuente (inferior derecha).

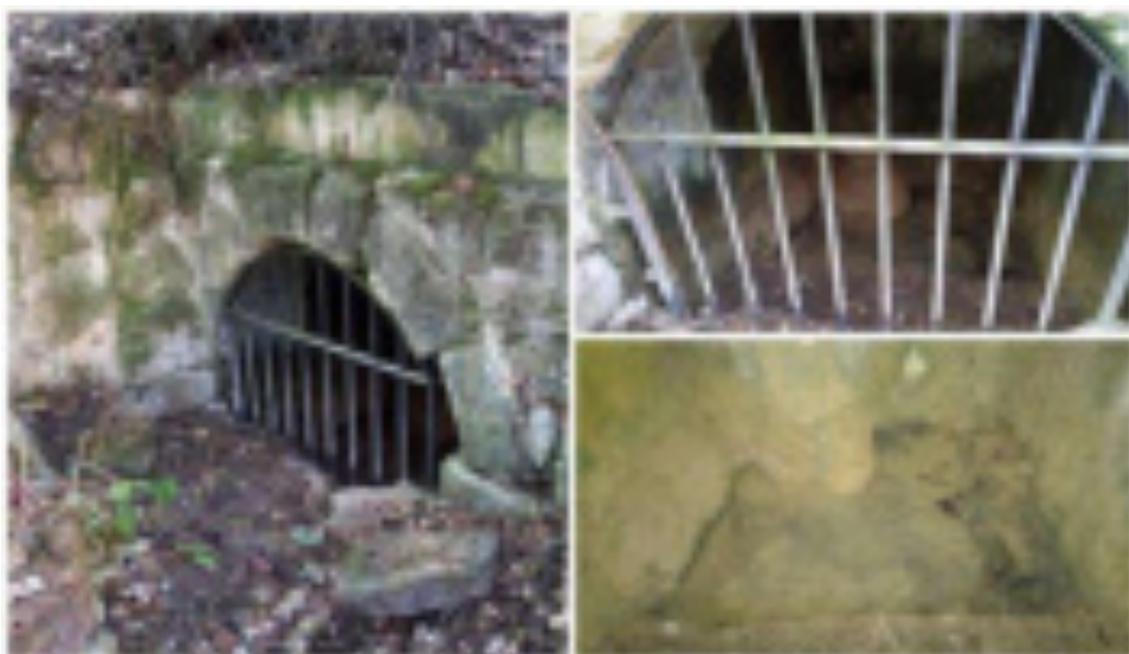
MER_06. MANANTIAL DE LA SAMARITANA

Figura 20. Detalle del manantial de la Samaritana. Parte externa de la fuente (izquierda); detalle del enrejado (superior derecha); interior de la fuente (inferior derecha).

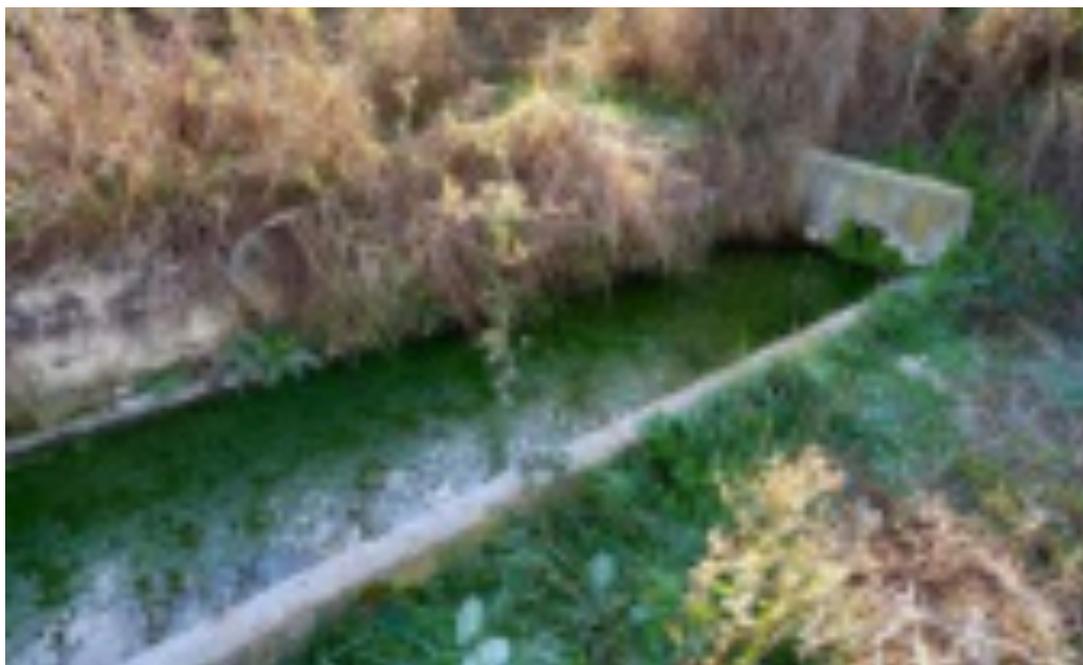
MER_07. FUENTE DE LA SAMARITANA

Figura 21. Detalle de la fuente de la Samaritana. Abrevadero de grandes dimensiones rodeado de vegetación.

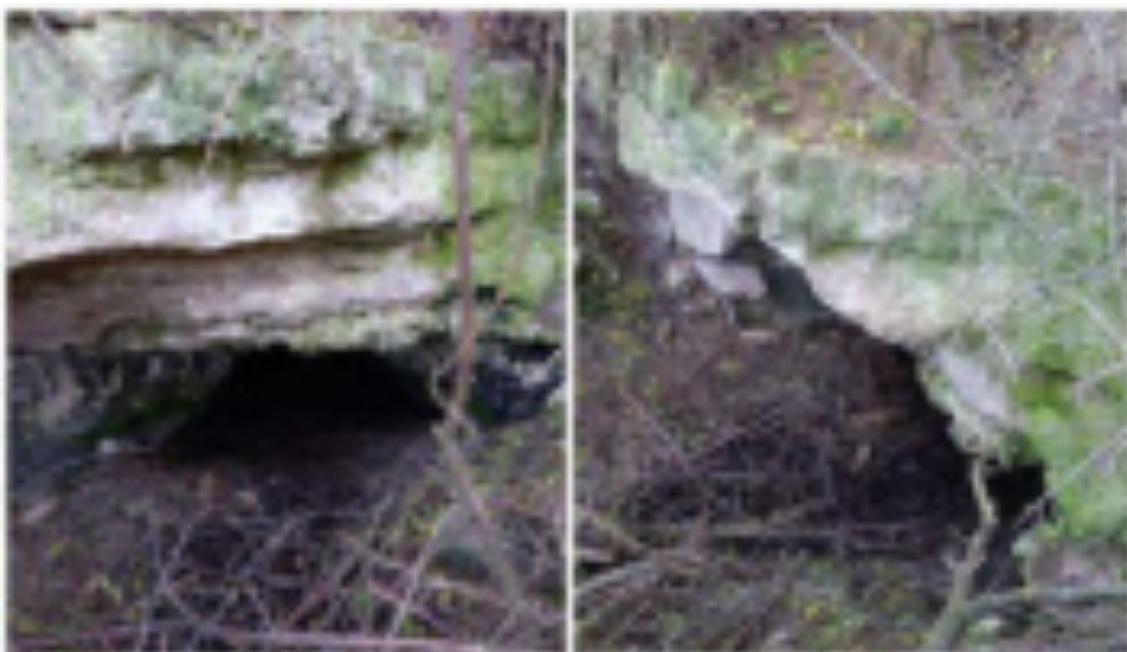
MER_08. MANANTIAL DEL MONASTERIO

Figura 22. Detalle del manantial del monasterio. Entrada del manantial bajo estratos de roca caliza.

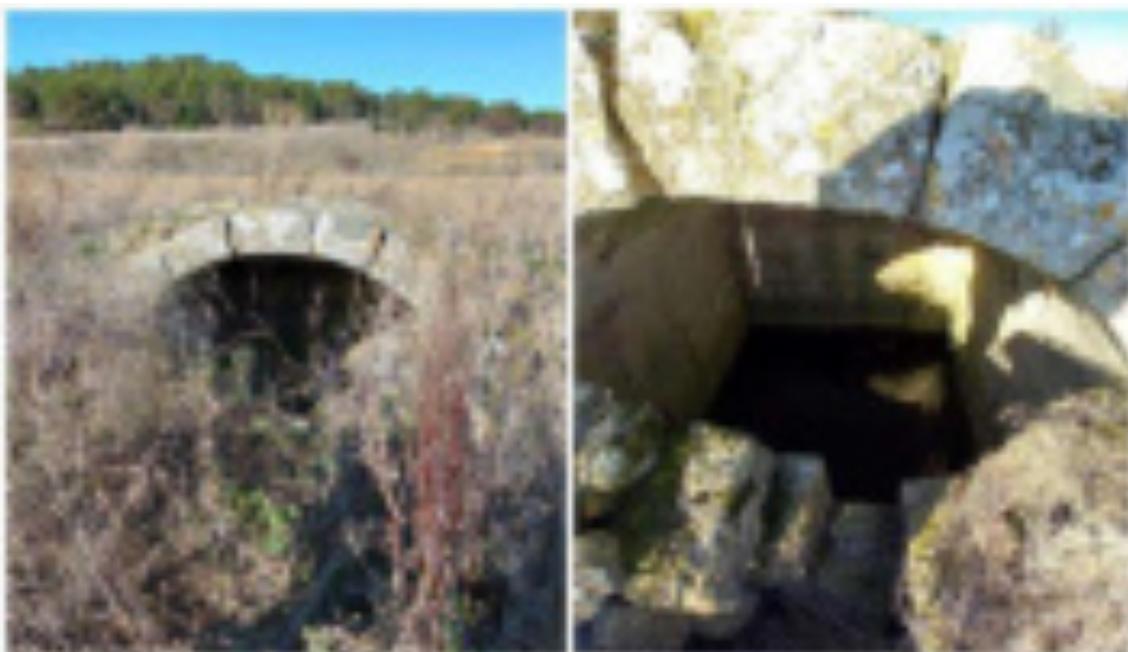
MER_09. CONJUNTO DE ARCAS

Figura 23. Detalle de una de las arcas ubicada en un campo de cultivo. Arca cubierta por vegetación (izquierda); interior del arca (derecha).

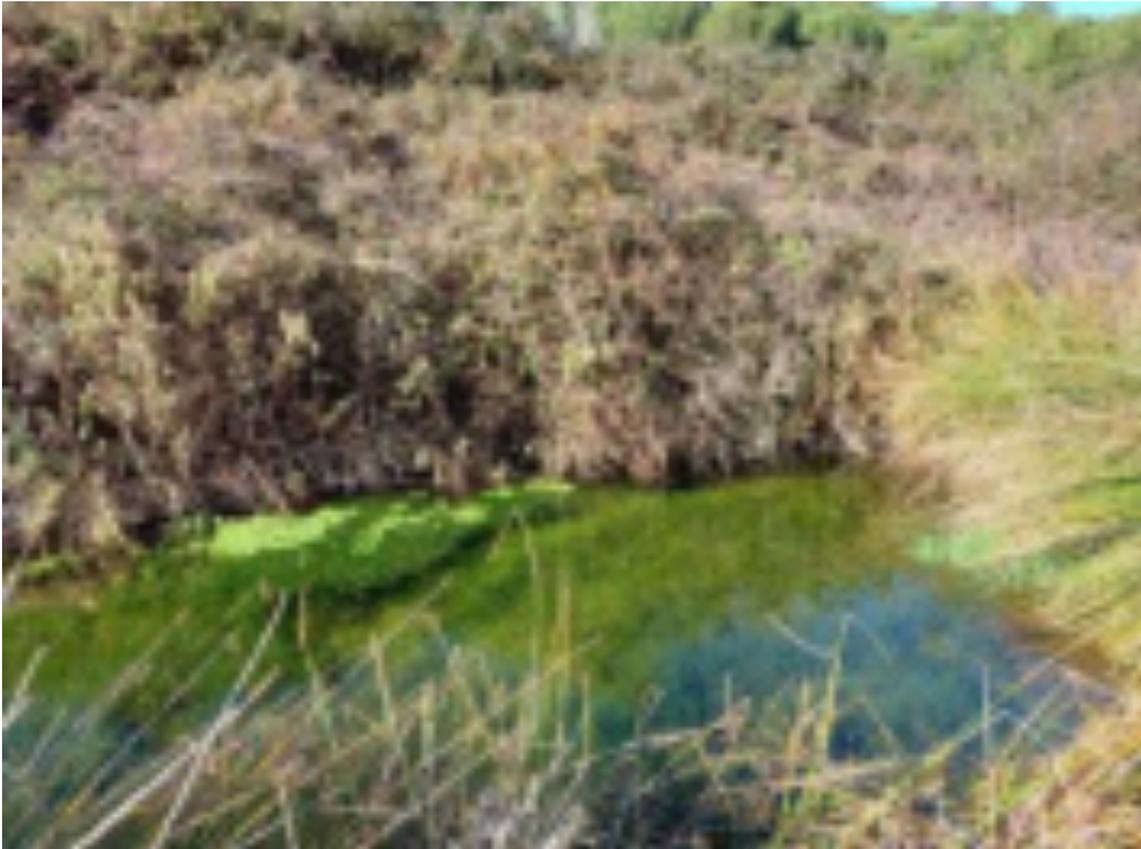
MER_10. CHARCA CORUÑESES

Figura 24. Detalle de la charca de Coruñeses. Balsa de agua muy clara rodeada de vegetación.

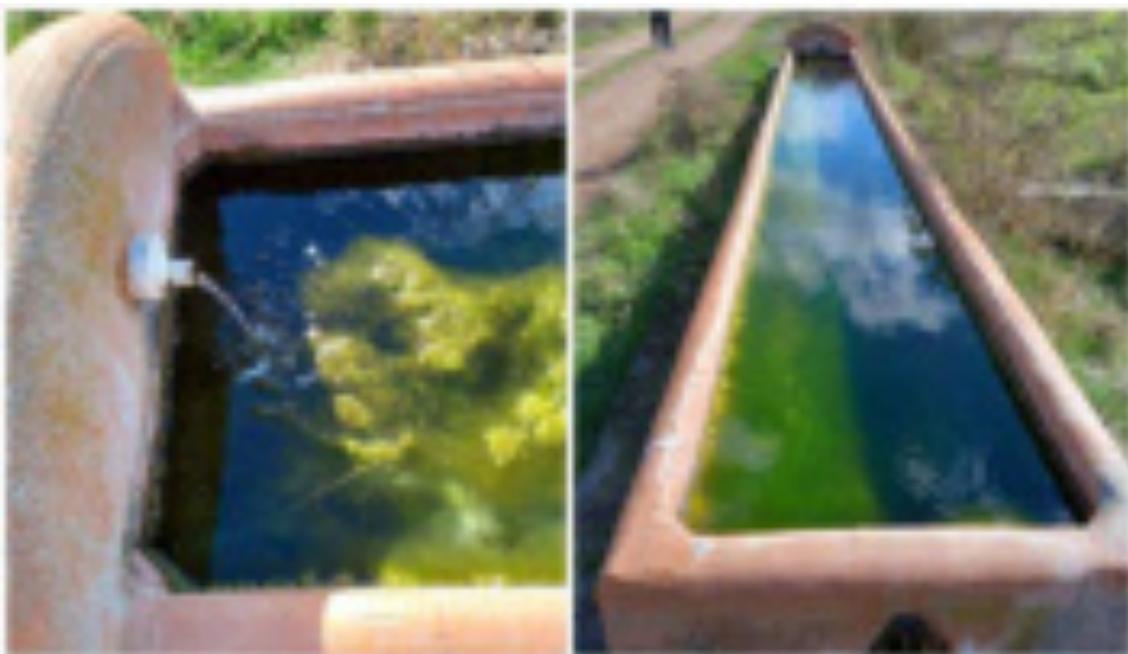
MER_11. FUENTE DE LA CAÑUELA

Figura 25. Detalle de la Fuente de la cañuela. Cabecera de la fuente y salida de agua (izquierda); detalle del abrevadero (derecha).

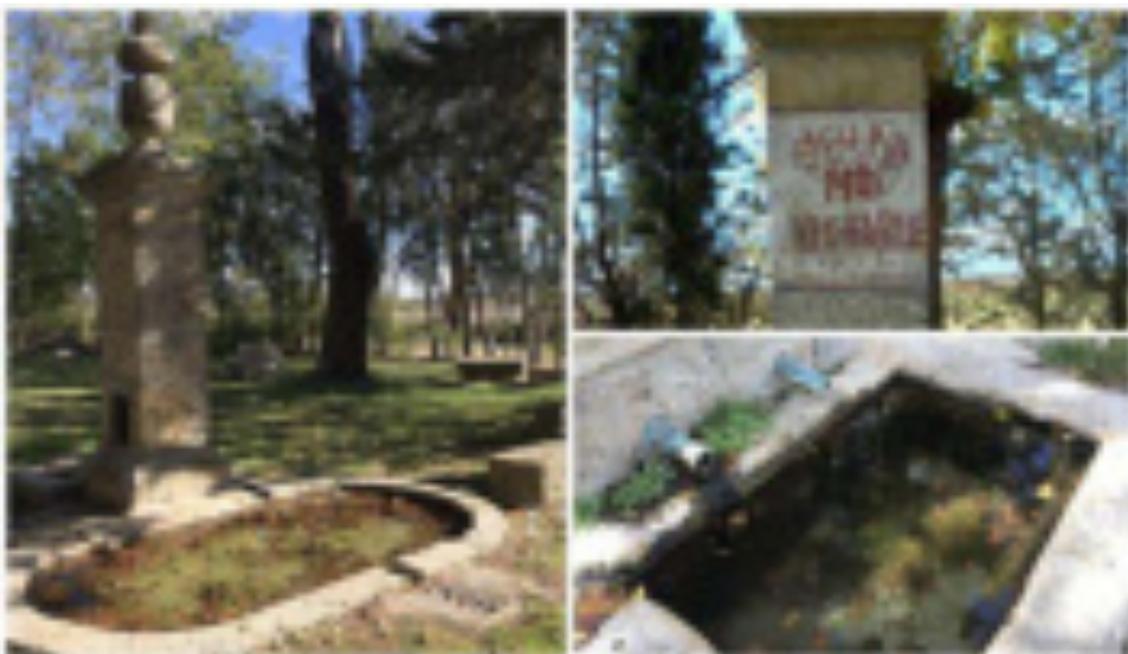
MER_12. FUENTE DE CASTILLVIEJO

Figura 26. Detalle de la Fuente de Castillviejo. Construcción en piedra de la fuente e inmediaciones de la ermita (izquierda); cartel donde se indica que el agua no es potable (superior derecha); pila de piedra donde se recoge el agua (inferior derecha).

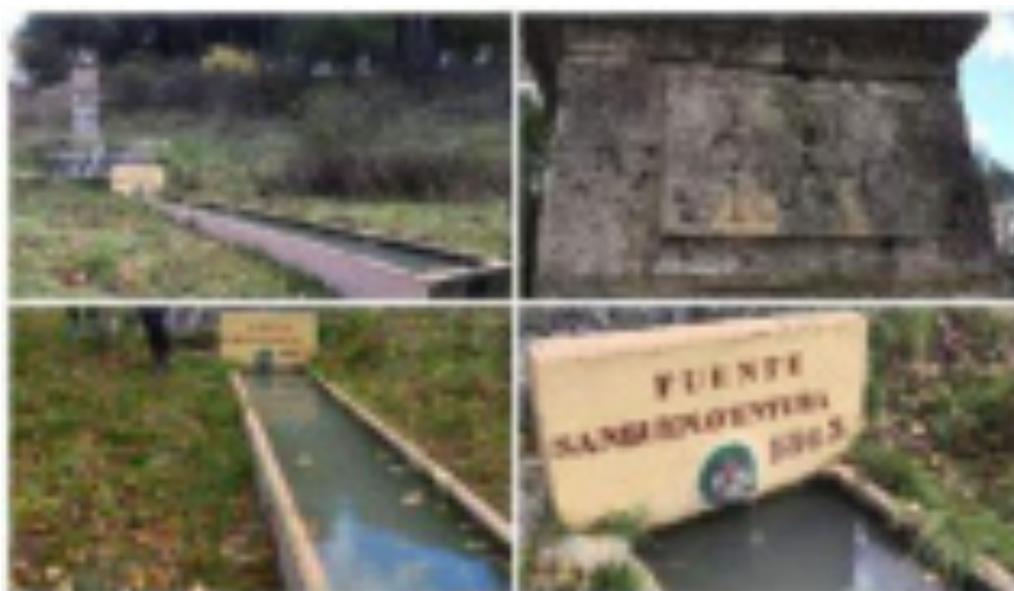
MER_13. FUENTE DE SAN BUENAVENTURA

Figura 27. Detalle de la Fuente San Buenaventura. Construcción en piedra de la fuente y abrevadero (superior izquierda); inscripción del año de construcción (superior derecha); abrevadero de cemento (inferior izquierda); salida de agua (inferior derecha).

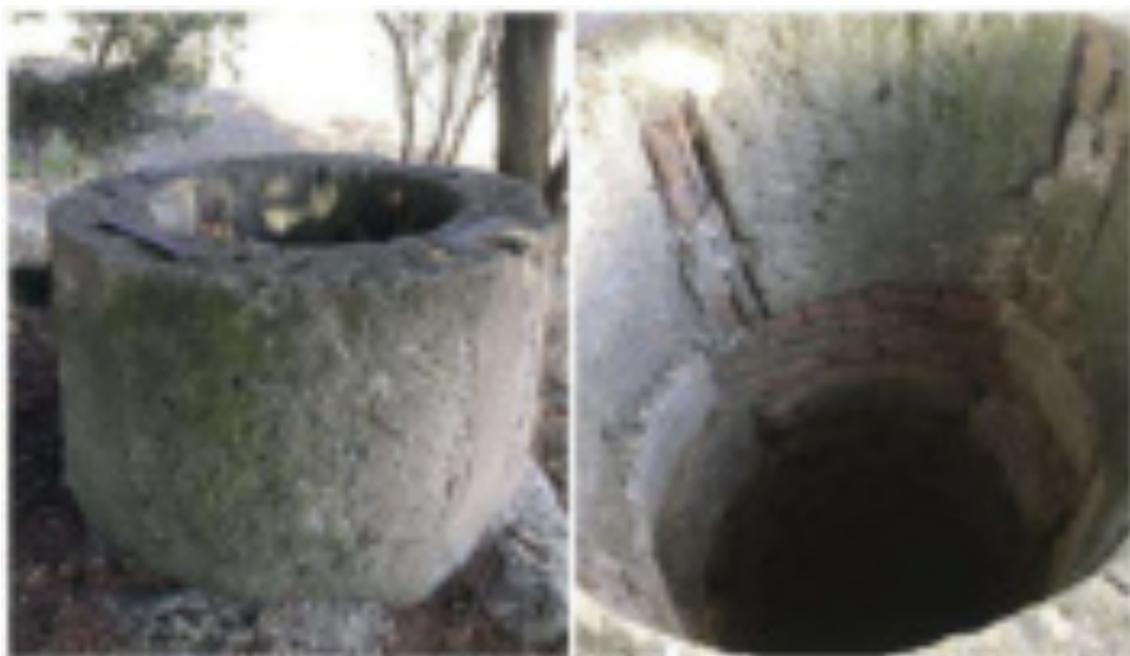
MER_14. POZO DE LA SALUD

Figura 28. Detalle del pozo de la Salud. Parte exterior del pozo (izquierda); parte interior (derecha).

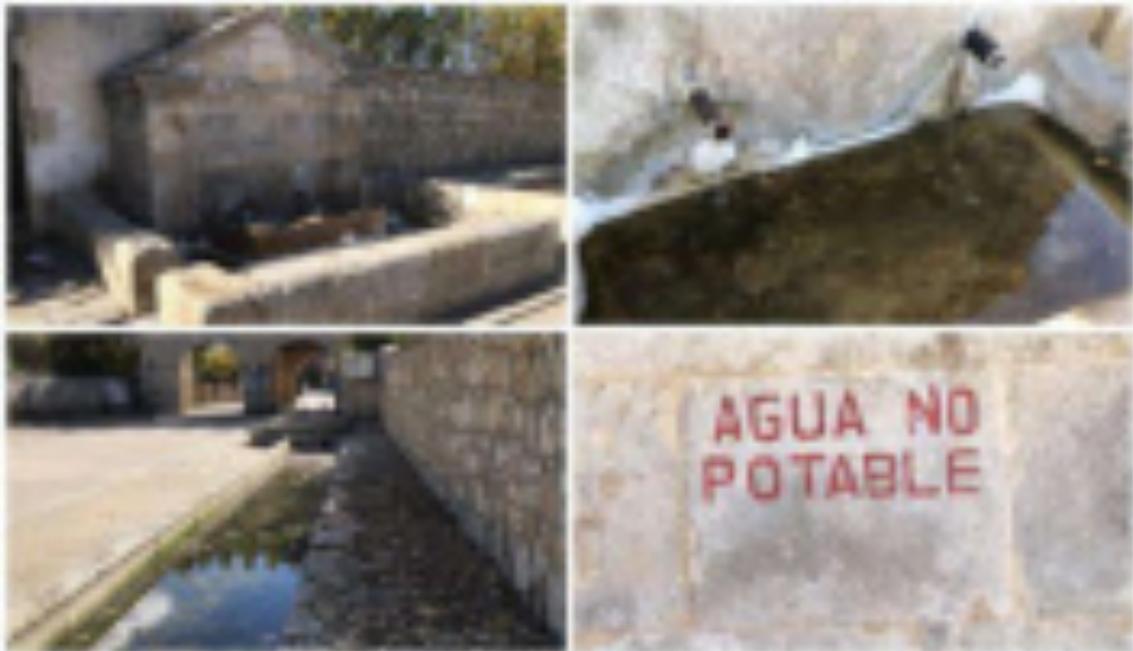
MER_15. CAÑO DE SAN SEBASTIÁN

Figura 29. Detalle del caño de San Sebastián. Fachada de la fuente y primera pila (superior izquierda); salida de agua (superior derecha); abrevadero (inferior izquierda); señal de agua no potable (inferior derecha).

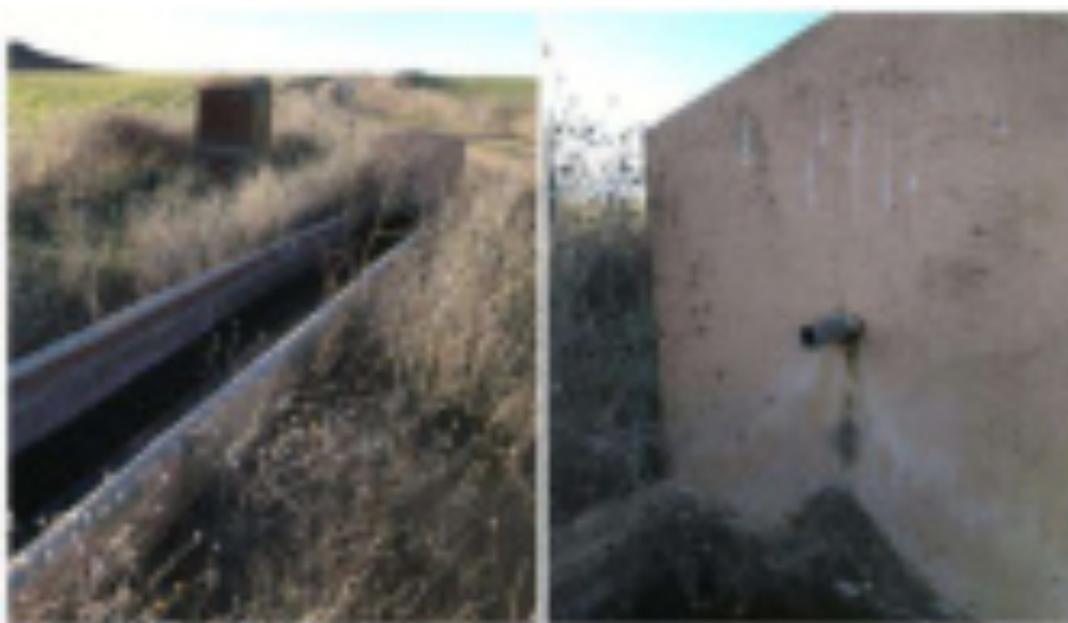
MER_16. FUENTE DEL AGUDILLO

Figura 30. Detalle de la fuente del Agudillo. Construcción de cemento y entorno de la fuente (izquierda); detalle de la canalización para la salida de agua (derecha).
