Recuperación de fuentes naturales en la zona del Sequillo. Importancia de su conservación para la defensa del medio natural.

Dentro de la línea sobre el *“Conocimiento y defensa del medio natural”*, el Centro para el desarrollo Rural “El Sequillo”, ha realizado esta investigación sobre *“Recuperación de fuentes naturales en la zona del Sequillo. Importancia de su conservación para la defensa del medio natural”*.

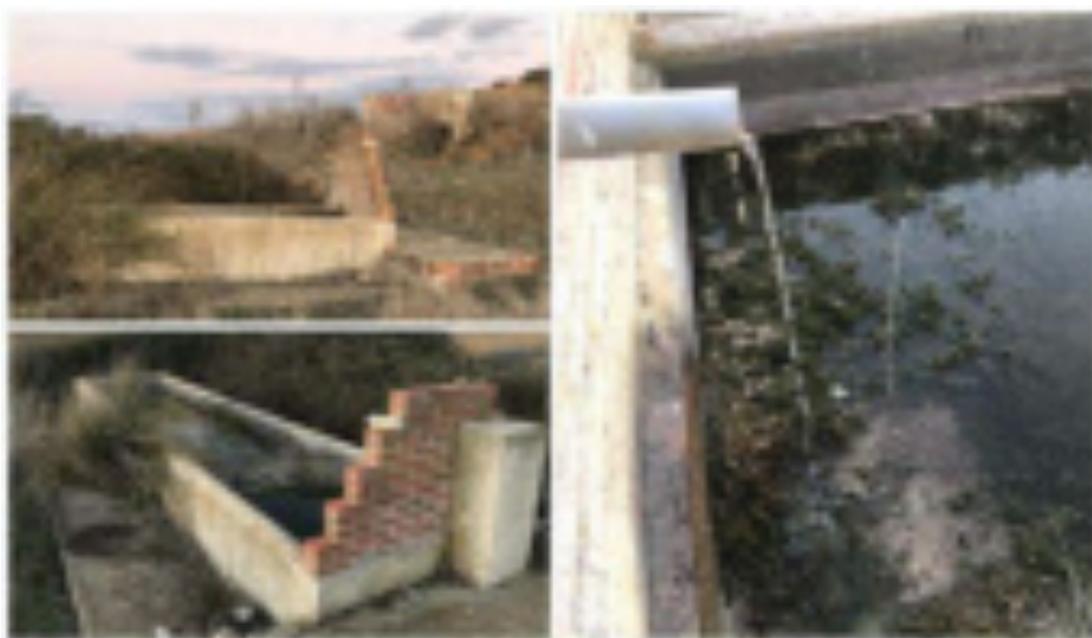
MER_17. FUENTE DEL BARRO

Figura 31. Detalle de la fuente del Barro. Construcción de ladrillo y cemento y entorno de la fuente (superior izquierda); vista del pilón de cemento (inferior izquierda); detalle de la canalización para la salida de agua (derecha).

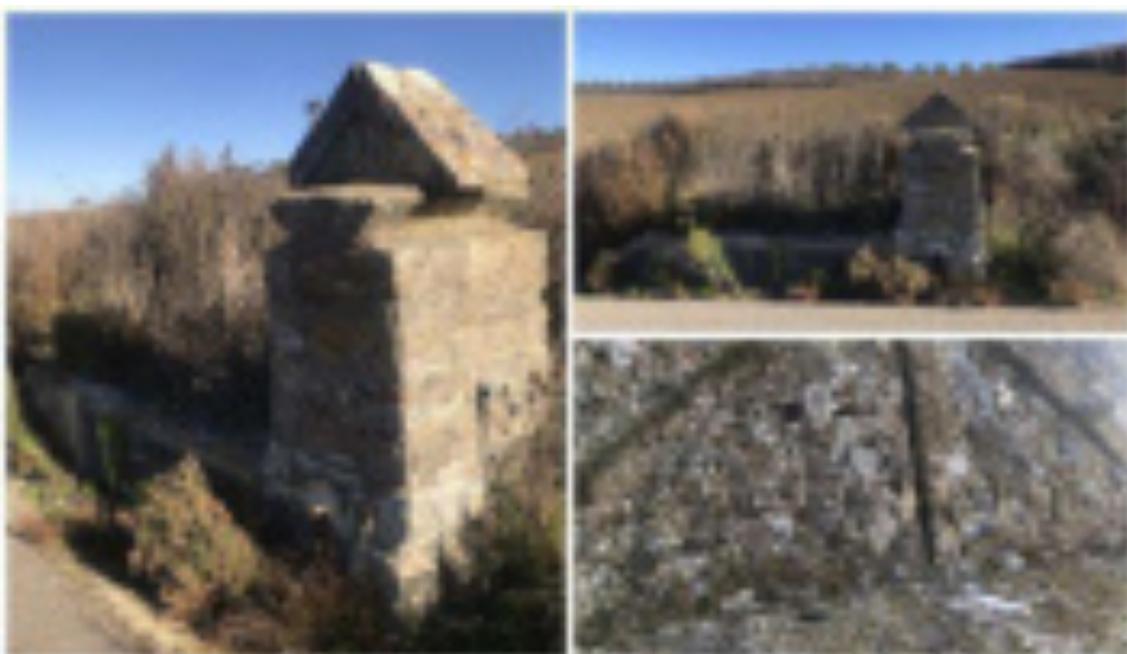
MER_18. FUENTE EL POLLO

Figura 32. Detalle de la fuente del Pollo. Construcción piedra (izquierda); fuente y entorno (superior derecha); grabado del año de construcción (inferior derecha).

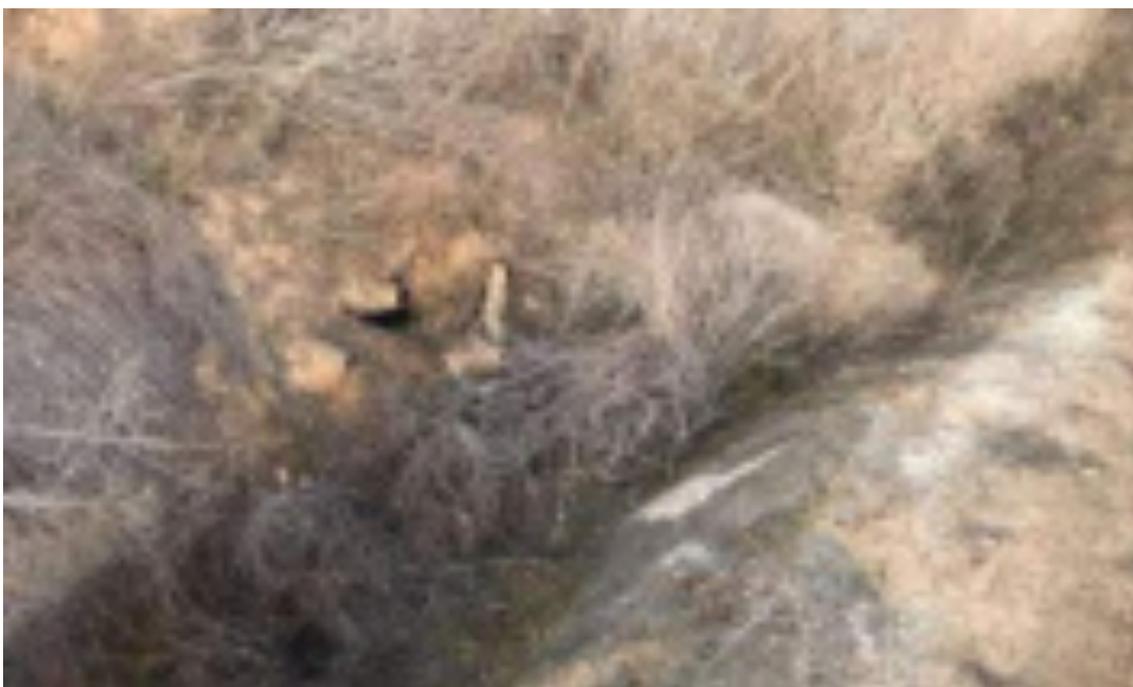
MER_19. FUENTE EL BOLO

Figura 33. Detalle de la fuente del Bolo. Restos derruidos donde anteriormente se encontraba la fuente.

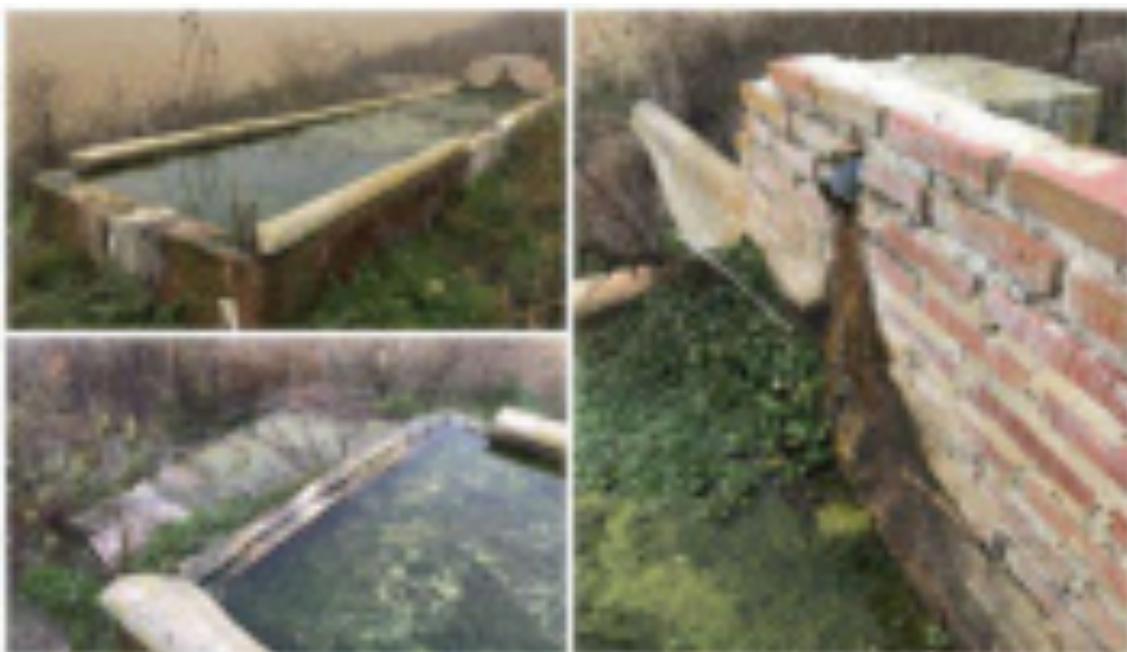
MER_21. FUENTE VALDELATORRE

Figura 35. Detalle de la fuente de Valdelatorre. Abrevadero (superior izquierda); extremo del abrevadero fragmentado (inferior derecha); salida de agua en la cabecera del pilón (derecha).

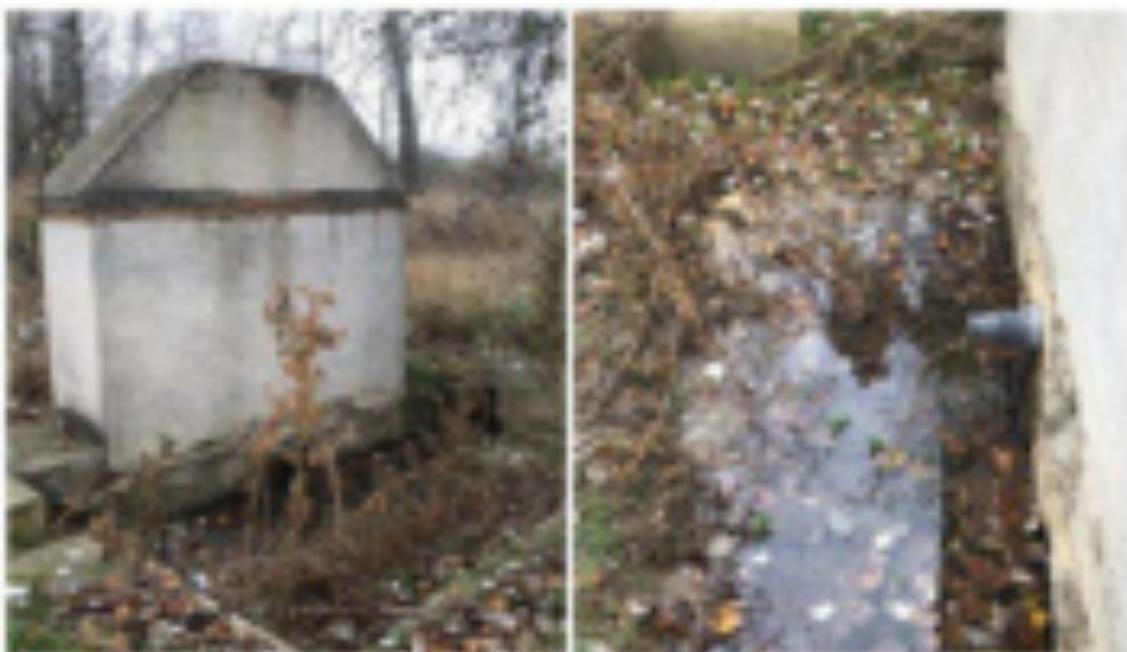
MER_22. FUENTE LA LOBA

Figura 36. Detalle de la fuente La Loba. Construcción de ladrillo y cemento (izquierda); salida de agua por un canal de plástico y pequeño charco (derecha).

También conocida como Fuente de Villabés, esta fuente se encuentra en una mancha arbórea entre campos de cultivo a las afueras del pueblo de Medina de Rioseco en el paraje de Las Planillas. La fuente está construida con ladrillos y cemento. Consiste en una fachada vertical y una pila de piedra. Se ignora el año de construcción. La fuente está un poco deteriorada: La pila de piedra está fragmentada y ocasiona que el poco caudal de agua que salga de la fuente apenas sea retenido, escurriendo rápido por uno de los bordes. Aun así, se forma un pequeño charco justo debajo del tubo. Es probable que, en épocas posteriores a las lluvias, el caudal de la fuente sea mayor.

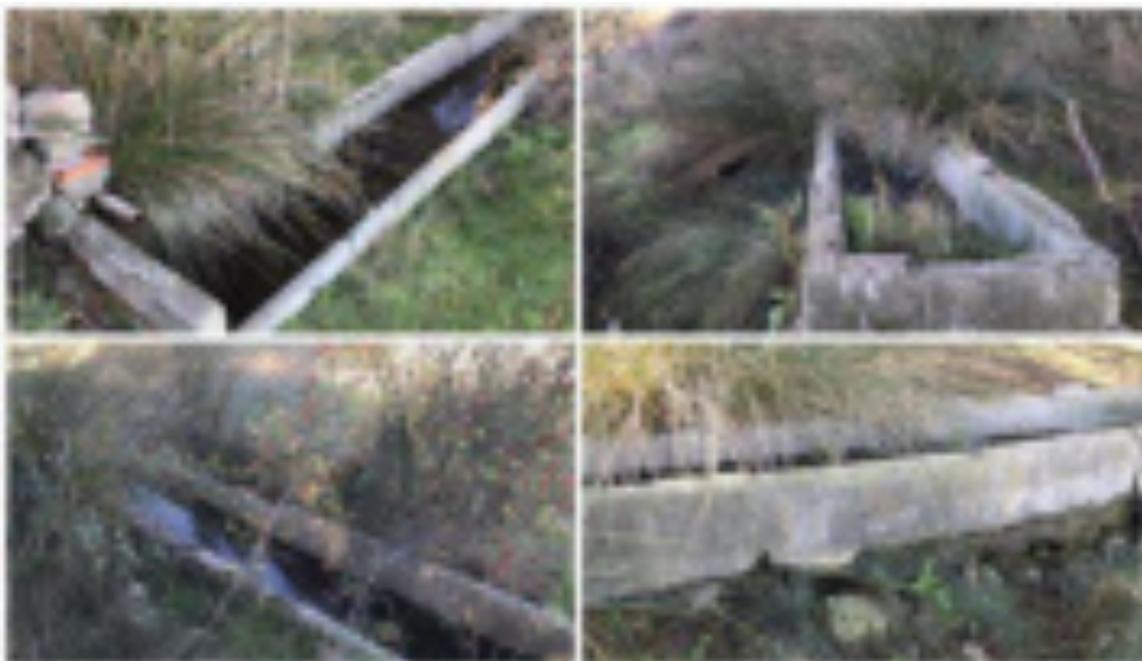
VIB_01.FUENTE EL CUERNO

Figura 37. Detalle de la fuente El Cuerno. Surgencia de agua del pozo mediante un tubo (superior izquierda); extremo del abrevadero (superior derecha); detalle del abrevadero cubierto por vegetación (inferior izquierda); zona del abrevadero fragmentada (inferior derecha).

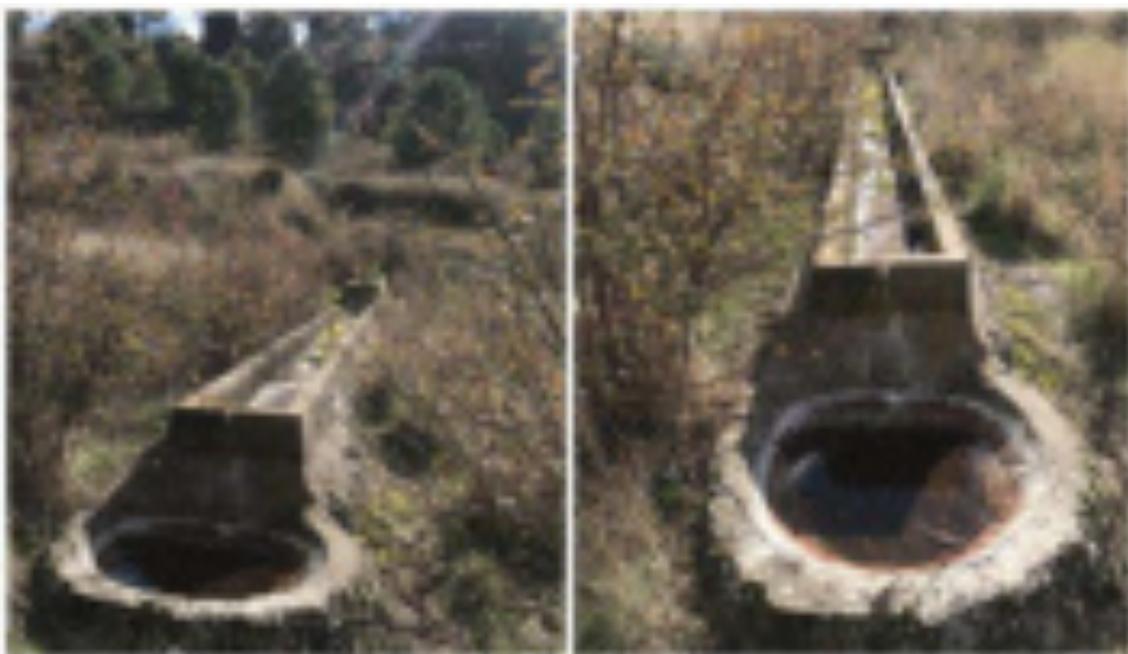
VIB_02. FUENTE EL CURA

Figura 38. Detalle de la fuente el Cuerno. Fuente y entorno (izquierda); detalle de la construcción en cemento (derecha).

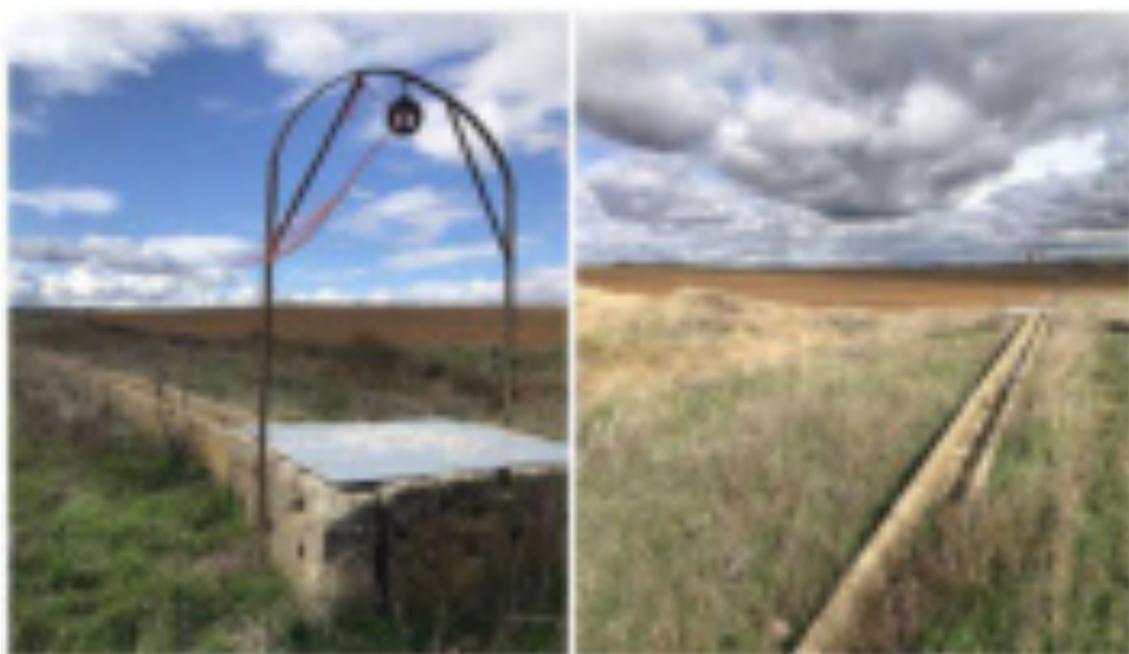
VIB_03. POZO PEDREGALES

Figura 39. Detalle del Pozo Pedregales. Parte externa del pozo y mecanismo de extracción (izquierda); canalización construida en cemento semiculta por la vegetación (derecha).

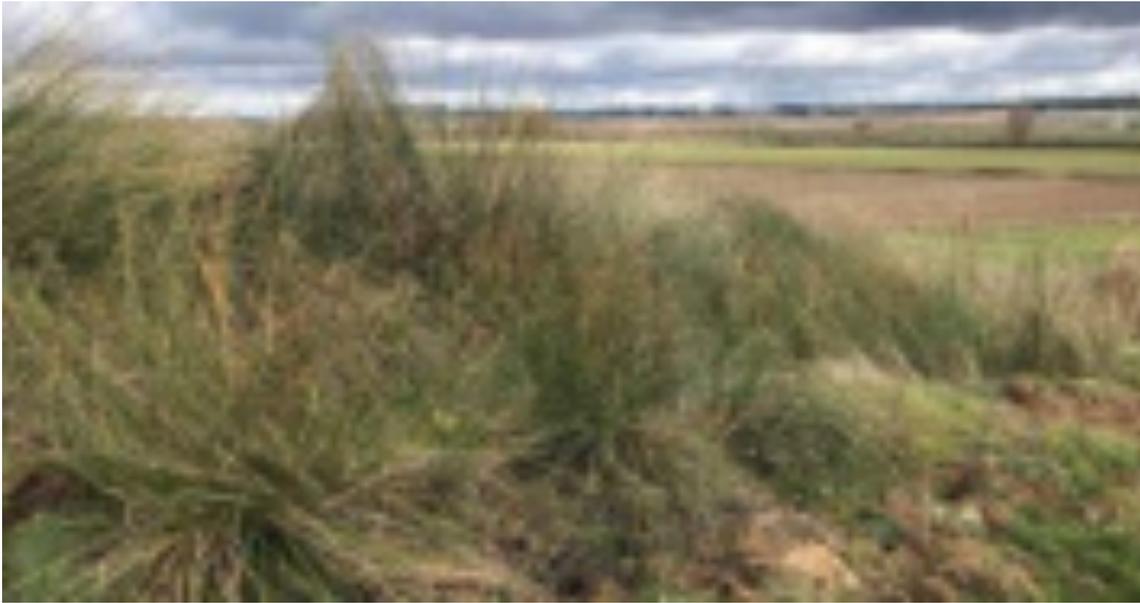
VIB_04.FUENTE JUAN MARRAGÁN

Figura 40. Detalle de la fuente Juan Marragán. Cubierta totalmente por vegetación

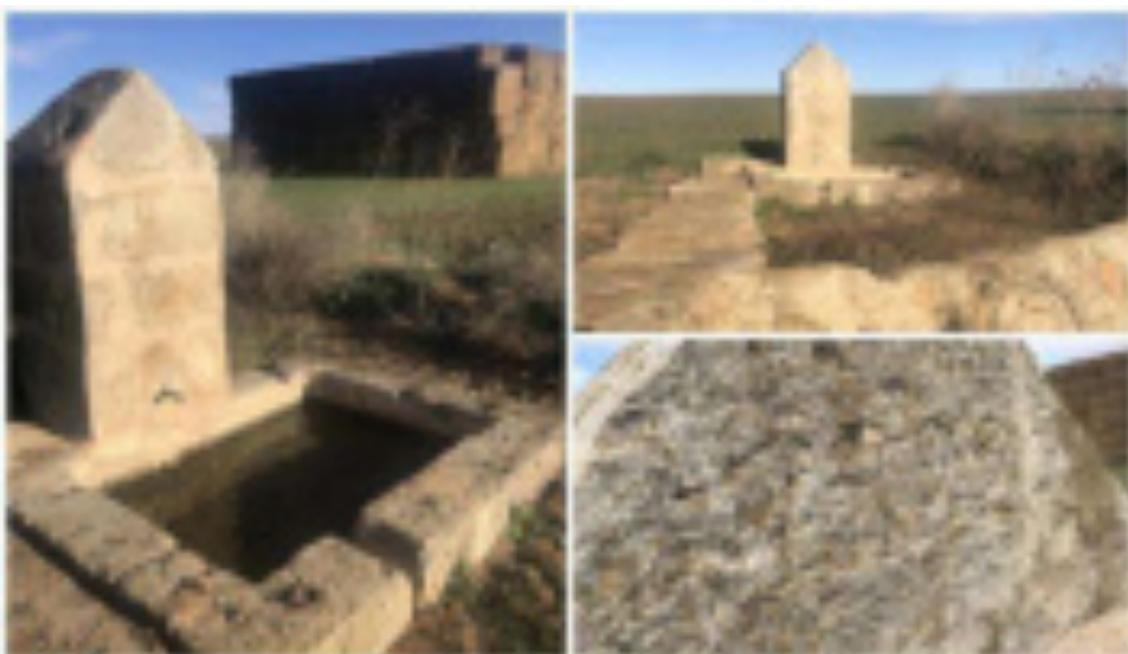
VIB_05. SANTA CATALINA

Figura 41. Detalle de la fuente Santa Catalina. Construcción de piedra (izquierda); construcción de piedra asociada a la fuente y entorno (superior derecha); grabado en la piedra del año de construcción de la fuente (inferior derecha).

Fuente construida en piedra en el año 1922. Se encuentra en la senda de Los Carriles. El agua fluye por un tubo y vierte a una pila, también de piedra, que contiene el agua. El agua rebosa de esa pila pasando a una segunda zona construida, que está llena de vegetación. Antiguamente era usada como abrevadero para el ganado, hoy en día en desuso. La fuente se encuentra lejos del pueblo en campos de cultivo, por lo que no se descarta la presencia de contaminantes químicos en sus aguas debido a la infiltración de posibles fertilizantes.

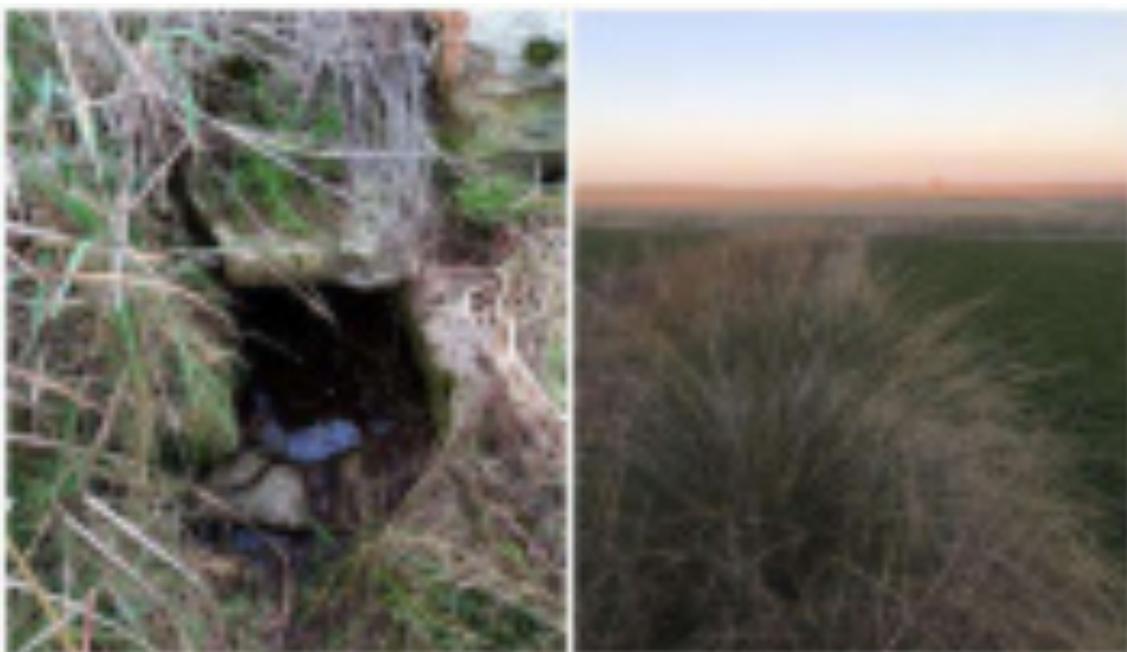
VIB_06. MANANTIAL DE VILLAESPER

Figura 42. Detalle de del manantial. Construcción de piedra por donde mana el agua (izquierda); vegetación en la reguera de la fuente (derecha).

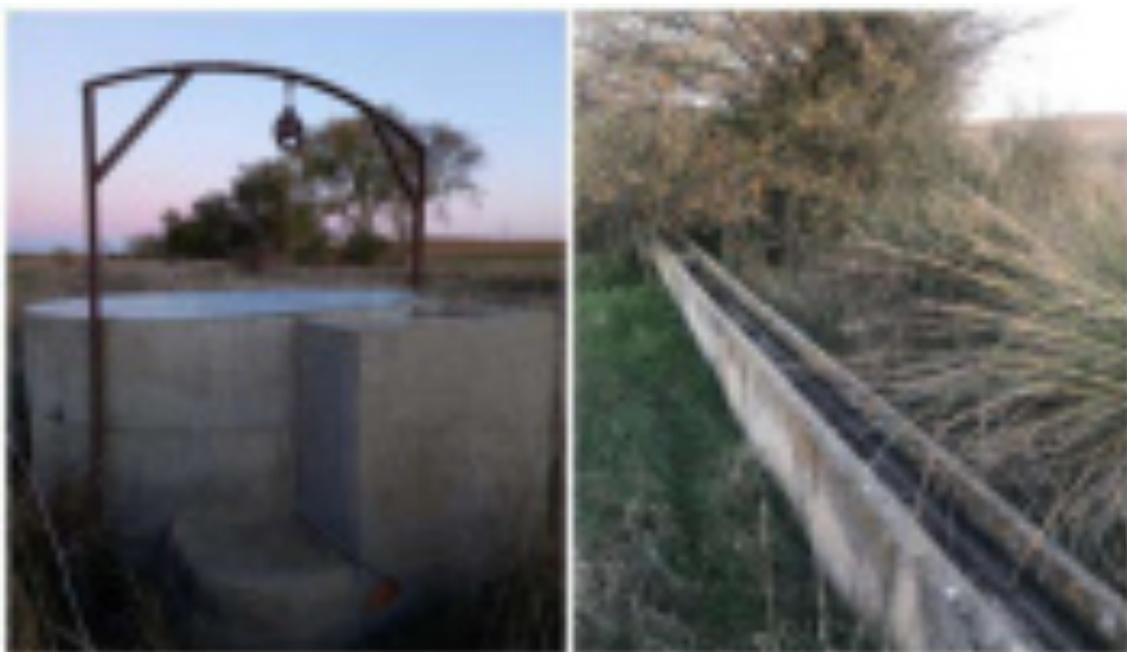
Figura 43. Detalle del Pozo Almazara. Parte externa del pozo y mecanismo de extracción (izquierda); canalización construida en cemento semioculta por la vegetación (derecha).

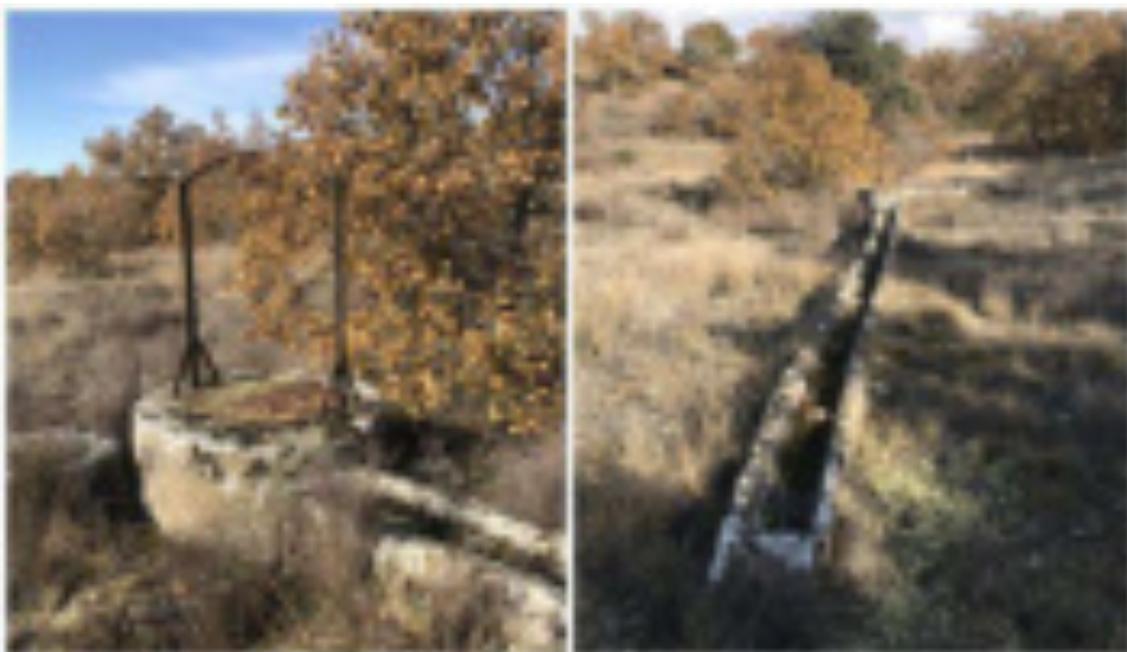
Figura 45. Detalle del Pozo El Monte. Parte externa del pozo y mecanismo de extracción (izquierda); canalización construida a modo de abrevadero (derecha).

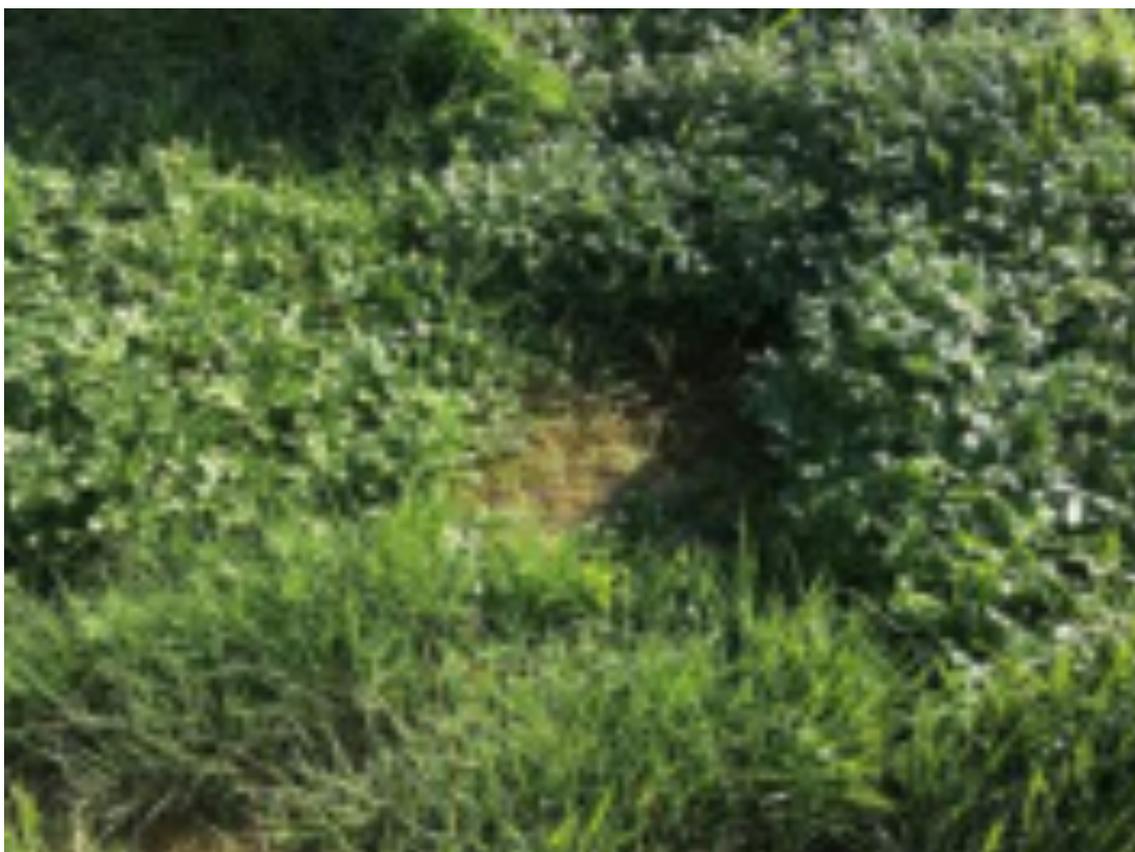
VIB_10. FUENTE CAZURRO

Figura 46. Detalle de la Fuente Cazorro. Surgencia de agua y vegetación circundante.

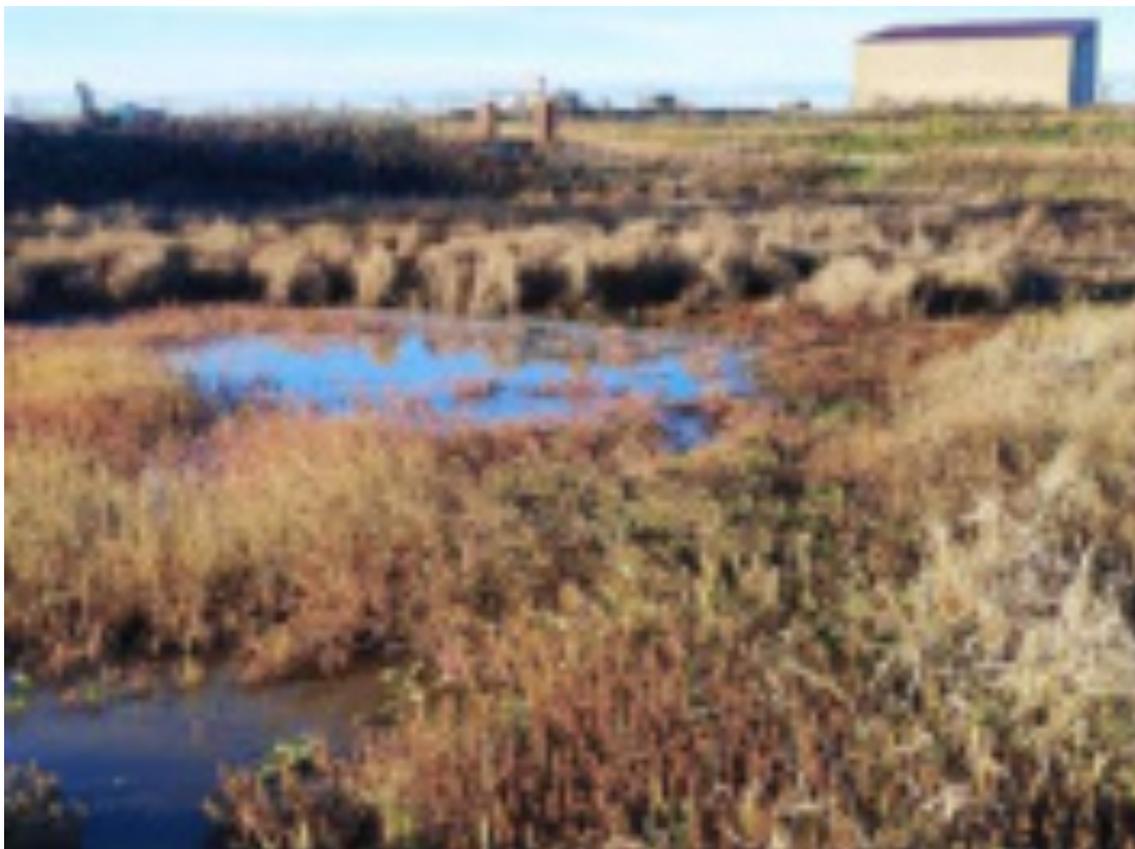
CAM_01. LAGUNA CHICA

Figura 47. Detalle de la Laguna chica donde se puede observar el entorno, así como construcciones y naves de las afueras del casco urbano.

El análisis de agua certifica esta fuente como NO POTABLE ya que revela valores superiores a los esperados en **Amonio** (1,24 mg/l), **turbidez** (51,3) y **bacterias coliformes** (Anexo IV).

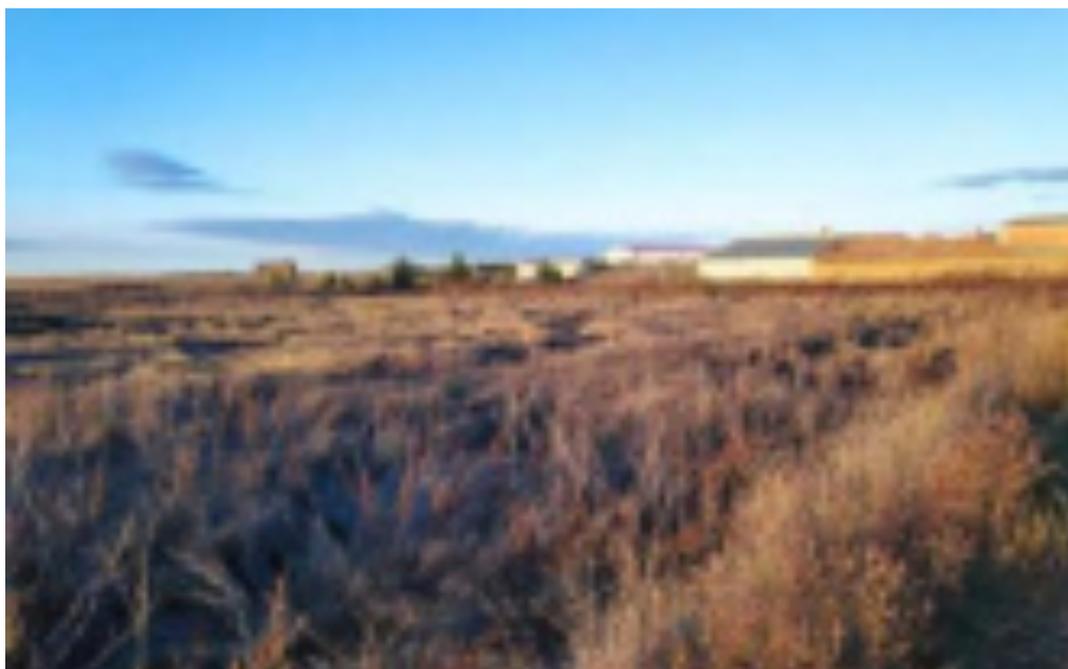
CAM_02. LAGUNA GRANDE

Figura 48. Detalle de la laguna grande donde se puede observar el entorno, así como construcciones y naves de las afueras del casco urbano.

El análisis de agua certifica esta fuente como NO POTABLE ya que revela valores superiores a los esperados en **Nitratos** (51,2 mg/l), **Cloruros** (317,5) y **bacterias coliformes** (Anexo IV).

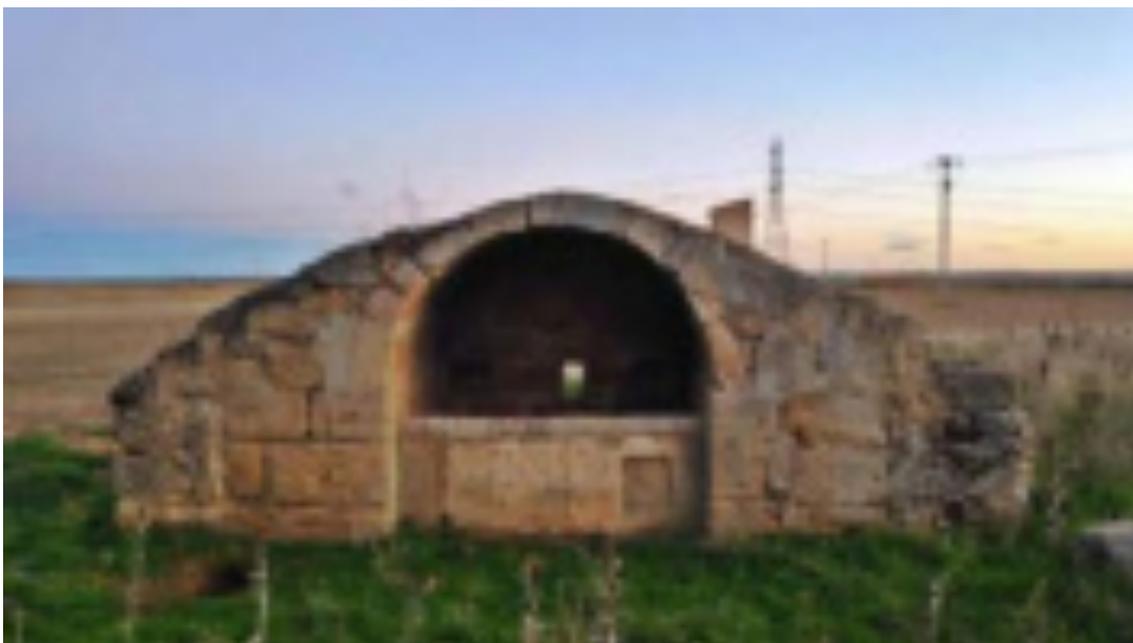
CAM_03. FUENTE DE LA REGUERA

Figura 49. Detalle de la fuente de la Reguera donde se puede observar la construcción en piedra y el entorno de campos de cultivo.

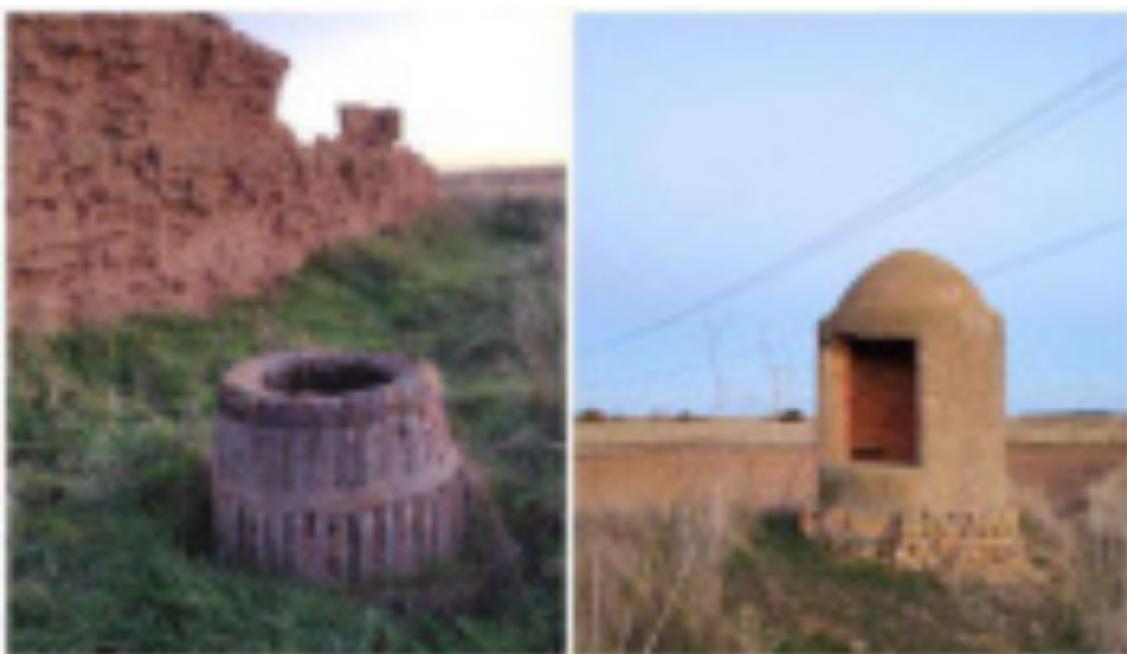
Figura 50. Detalle de los pozos.

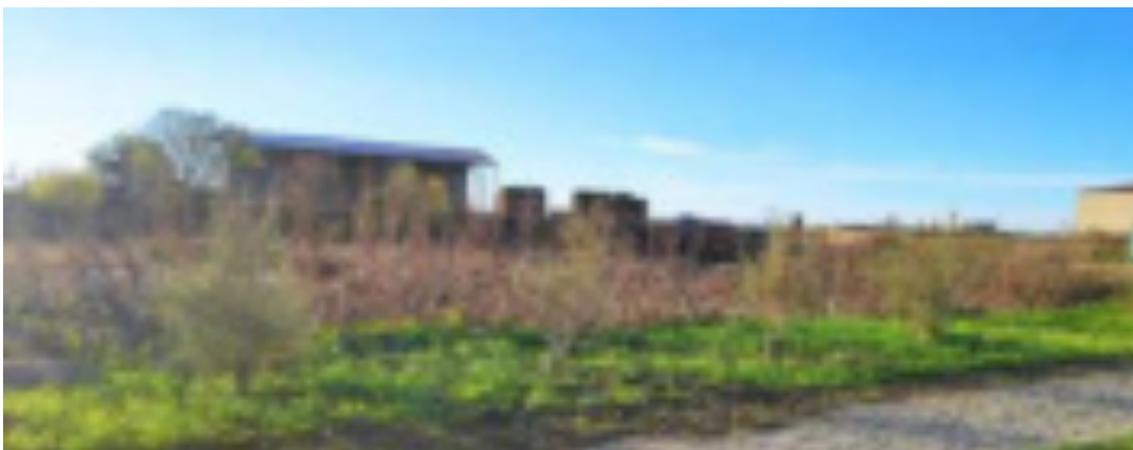
CAM_05. LA LAGUNA

Figura 51. Detalle de la ubicación donde antiguamente se encontraba La Laguna. Actualmente desaparecida.

Alrededor de la zona donde anteriormente se encontraba la laguna hay vegetación herbácea (ortigas y cardos) y algunos árboles como cipreses y almendros. En las inmediaciones se distinguen abundantes madrigueras de conejo.

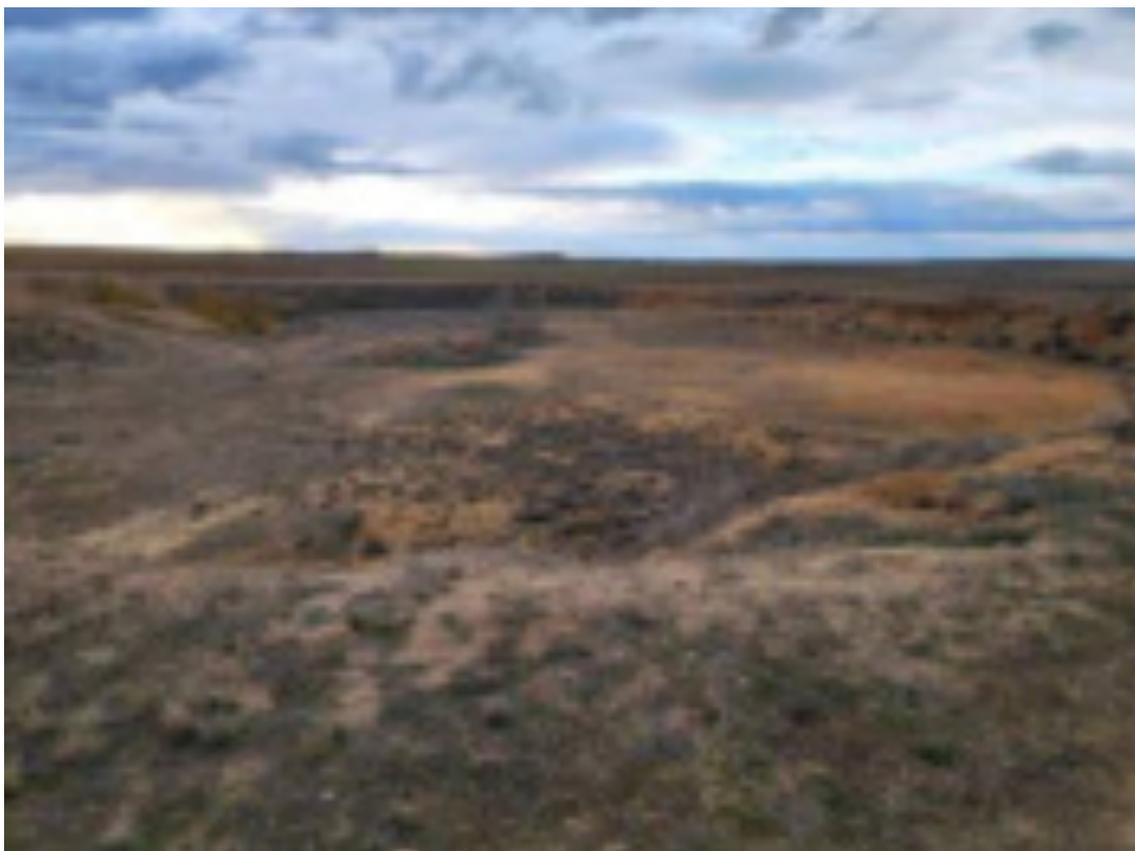
CAM_06. LAGUNA DE CANTALPINO

Figura 52. Detalle de la Laguna de Cantalpino, actualmente seca.

En el reducto que consiste actualmente la laguna, pueden observarse plantas herbáceas y algunas plantas asociadas a la humedad, como algunos juncos.

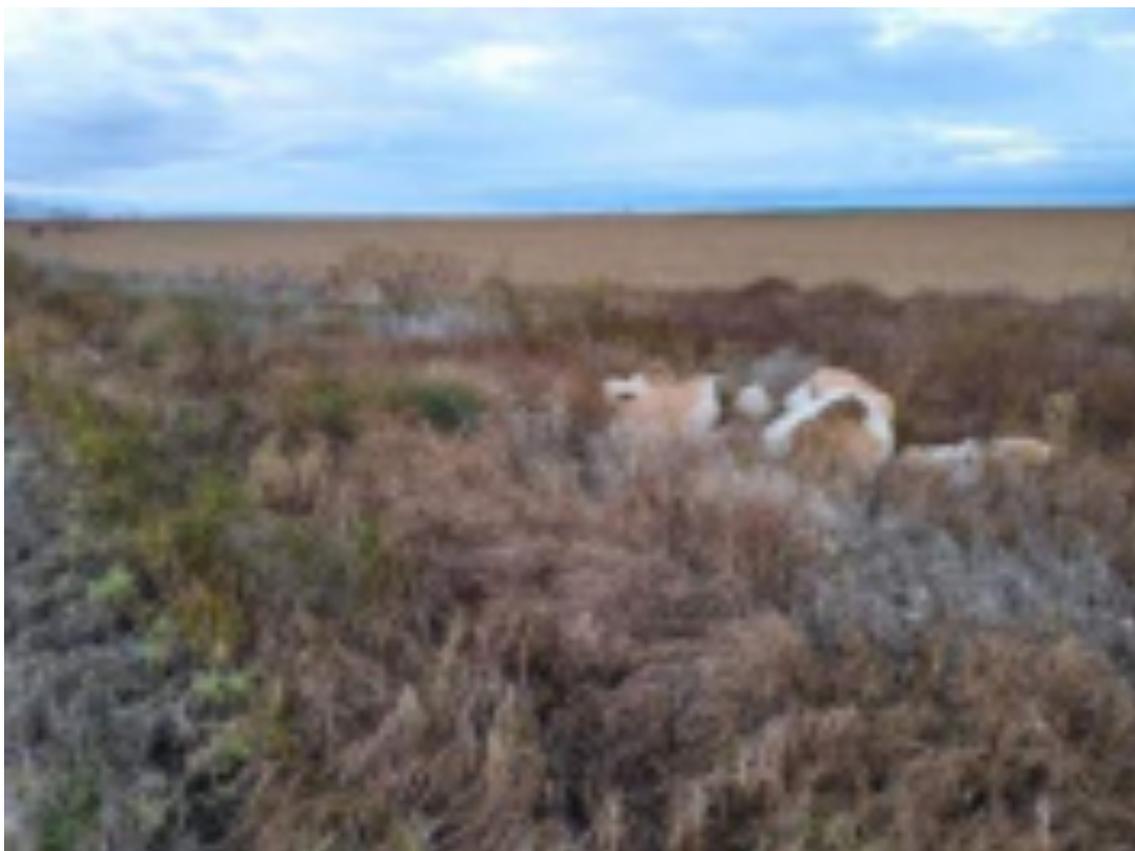
Figura 53. Detalle de la Laguna de Carre Majada, con escombros en ella.

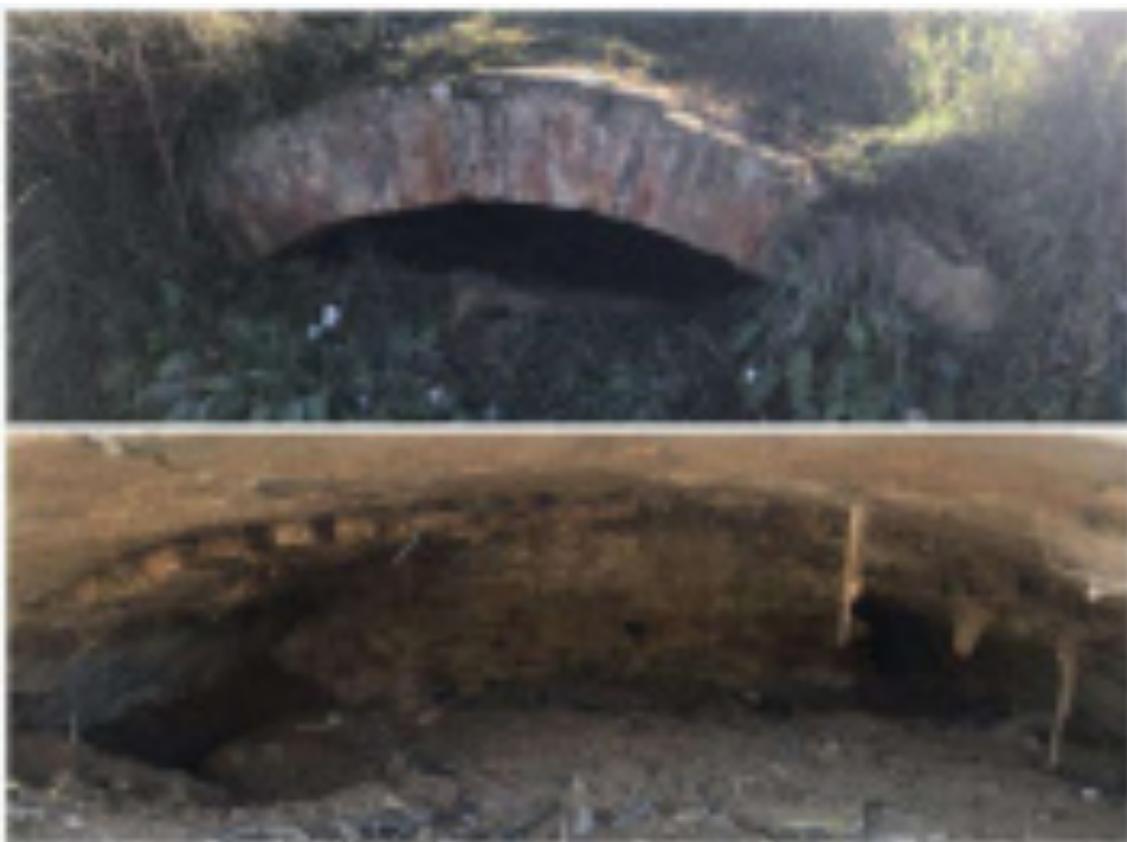
Figura 56. Detalle de la arcada de la fuente cubierta de vegetación (superior): detalle del interior de la fuente (inferior).

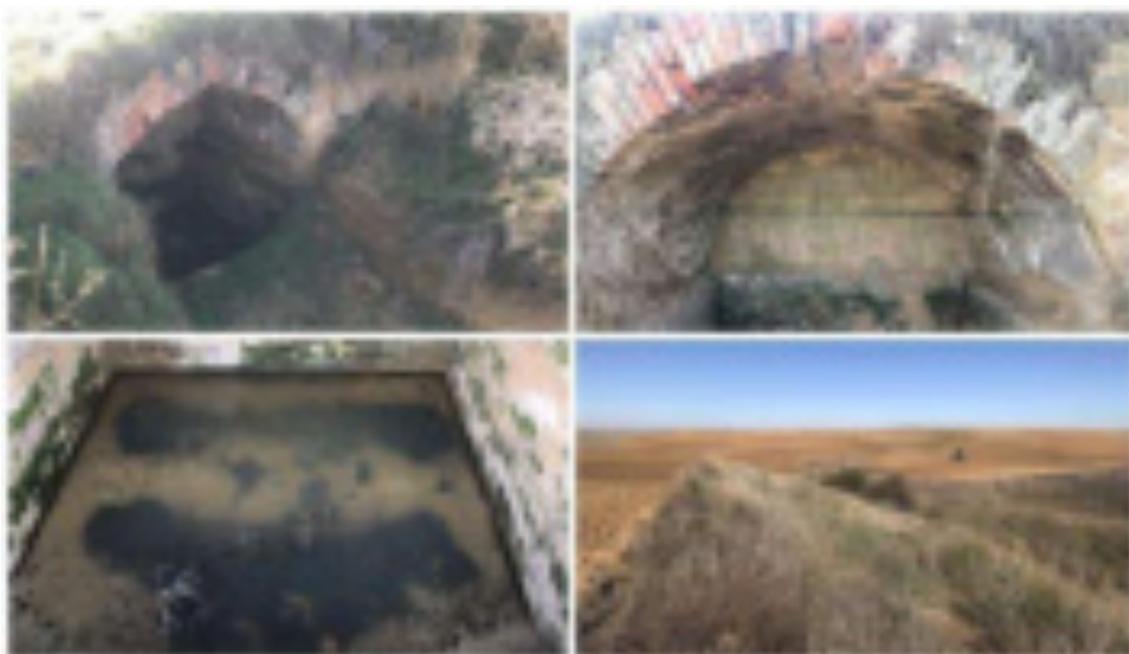
Figura 57. Detalle de la fuente VIF_03. Parte externa (superior izquierda); arco de ladrillo (superior derecha); fondo de la fuente (inferior izquierda); entorno (inferior derecha).

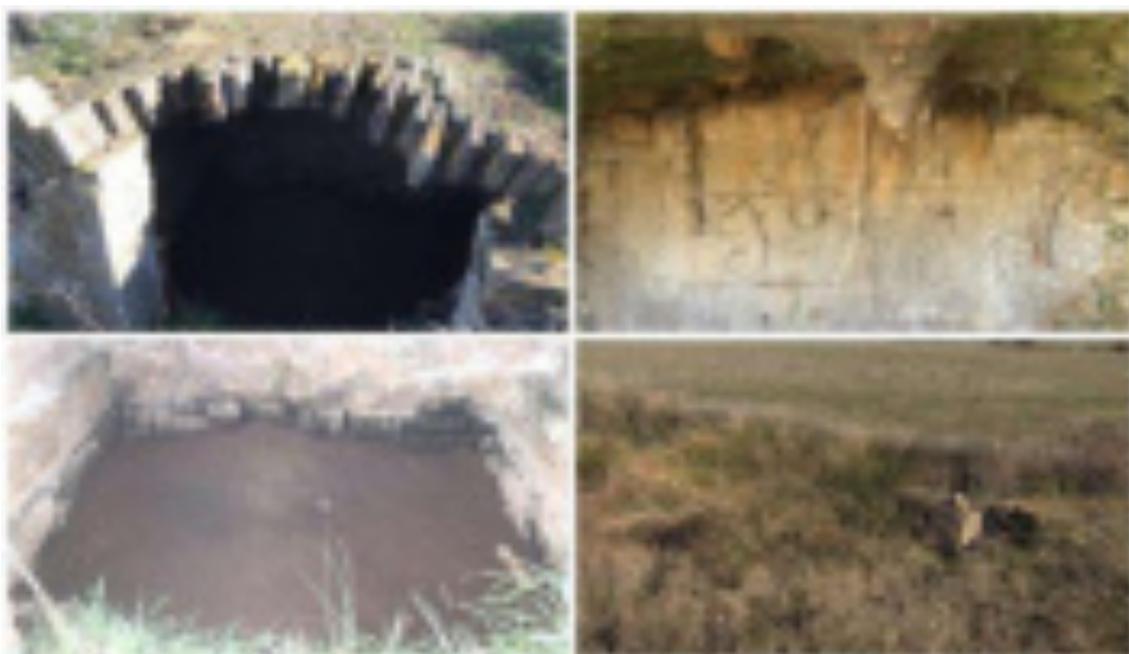
Figura 58. Detalle de la Fuente Carricueva. Detalle del arco de ladrillo (superior izquierda); inscripción en el interior de la fuente (superior derecha); fondo de la fuente (inferior izquierda); entorno de la fuente (inferior derecha).

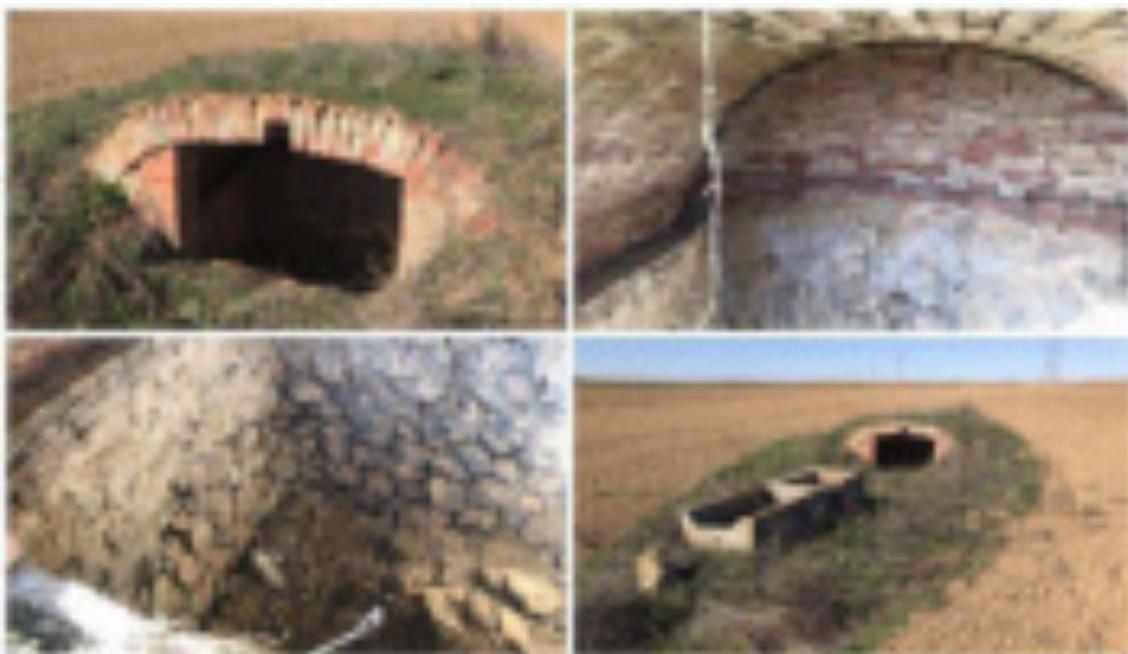
Figura 59. Detalle de la Fuente Manzarancón. Detalle del arco de ladrillo (superior izquierda); interior de la fuente (superior derecha); fondo de la fuente (inferior izquierda); entorno de la fuente (inferior derecha).

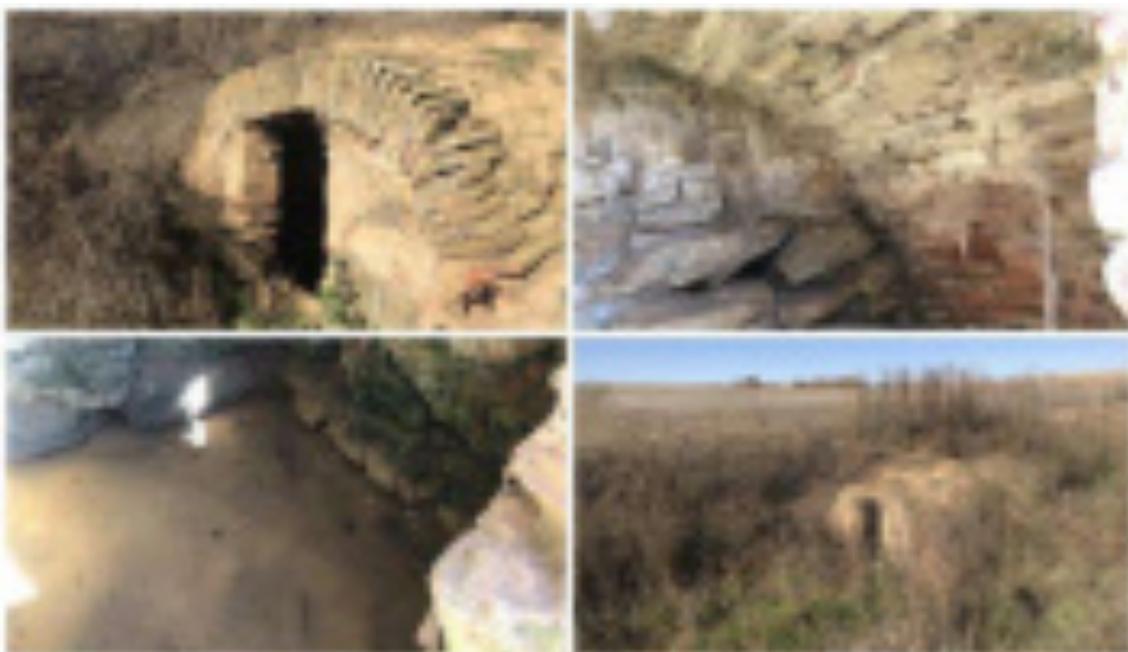
Figura 60. Detalle de la Fuente Zalengas. Detalle del arco de ladrillo (superior izquierda); interior de la fuente (superior derecha); fondo de la fuente (inferior izquierda); entorno de la fuente (inferior derecha).

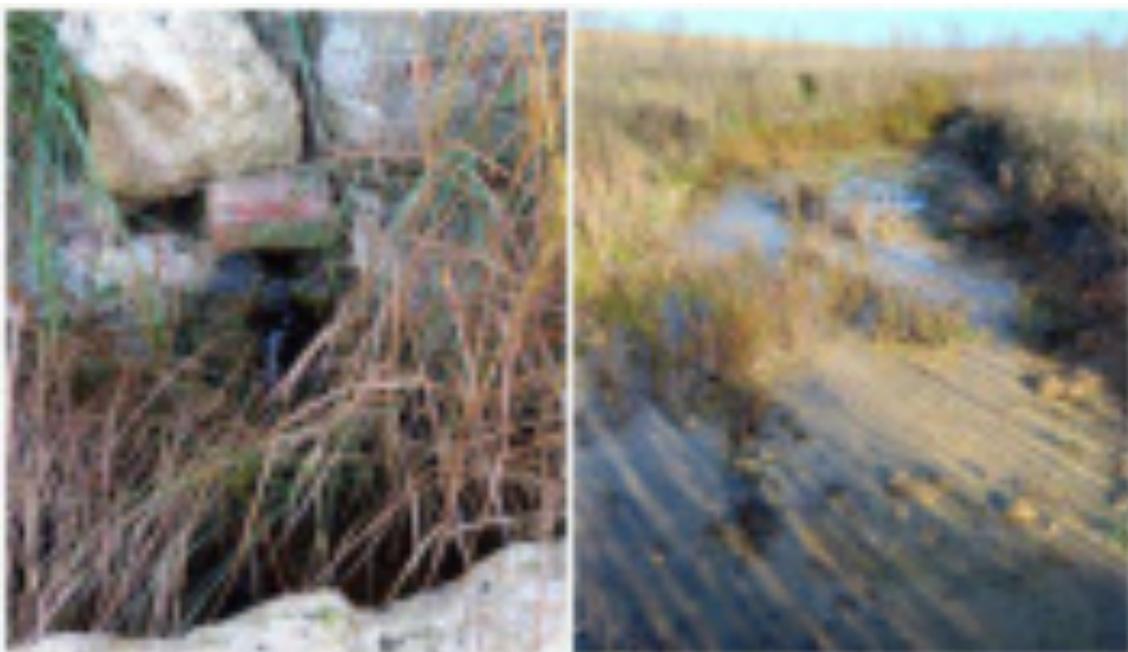
Figura 61. Detalle del Caño de Abajo. Detalle de la salida de agua a través de un tubo (izquierda); charca producida por la escorrentía de la fuente (derecha).
