Recuperación de fuentes naturales en la zona del Sequillo. Importancia de su conservación para la defensa del medio natural.

Dentro de la línea sobre el *“Conocimiento y defensa del medio natural”*, el Centro para el desarrollo Rural “El Sequillo”, ha realizado esta investigación sobre *“Recuperación de fuentes naturales en la zona del Sequillo. Importancia de su conservación para la defensa del medio natural”*.

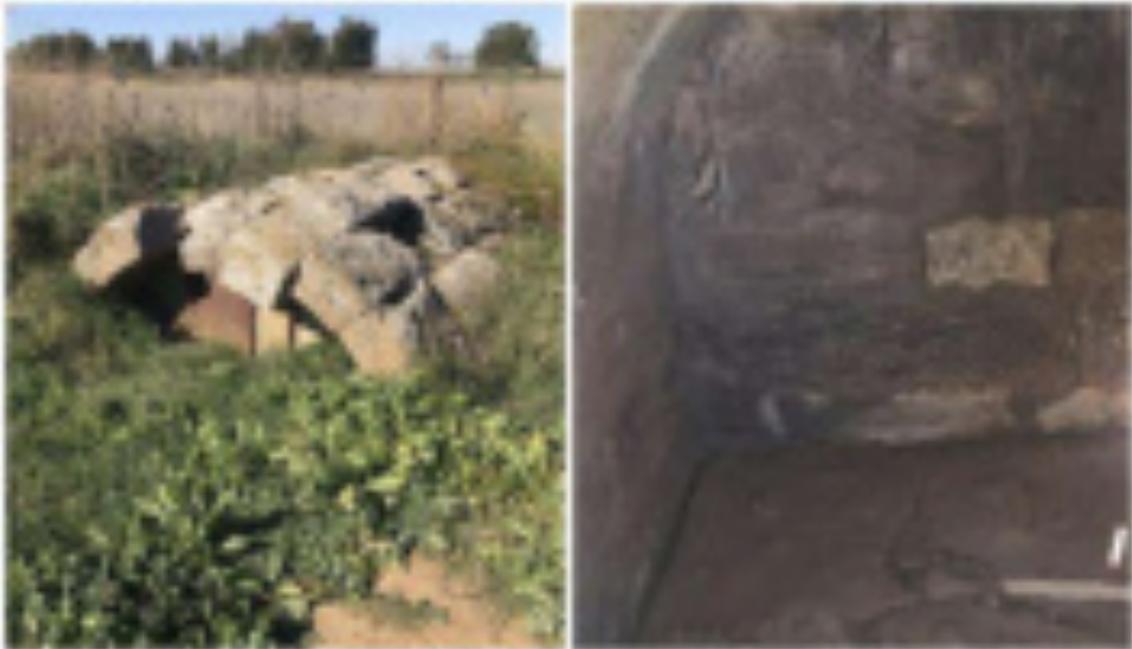
Figura 62. Detalle del Caño de las huertas. Arcada de piedra (izquierda); interior de la fuente, seca (derecha).

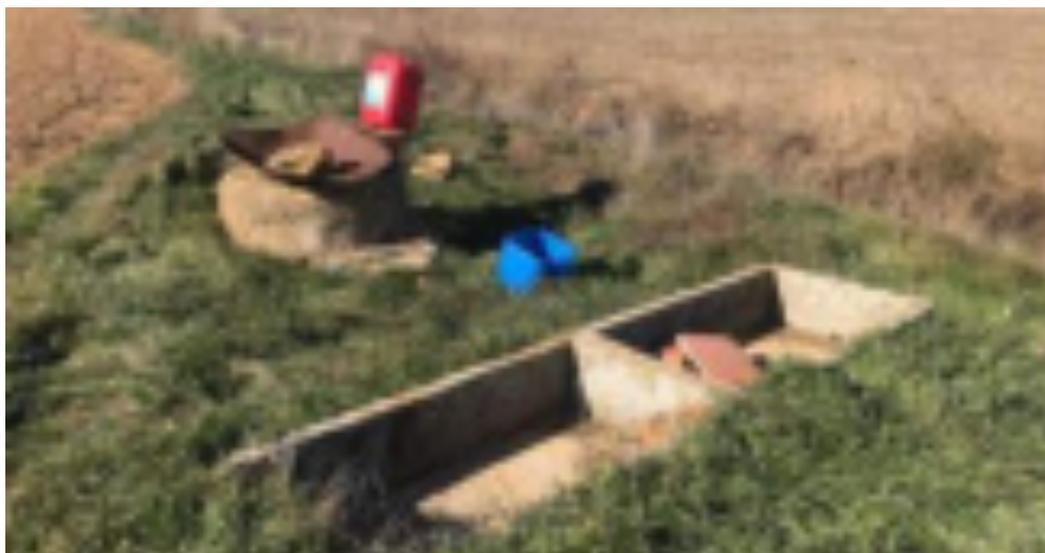
VIF_09. POZO CURIESES

Figura 63. Detalle del Pozo Curieses. Pozo con mecanismo de extracción de agua y dos pilas.

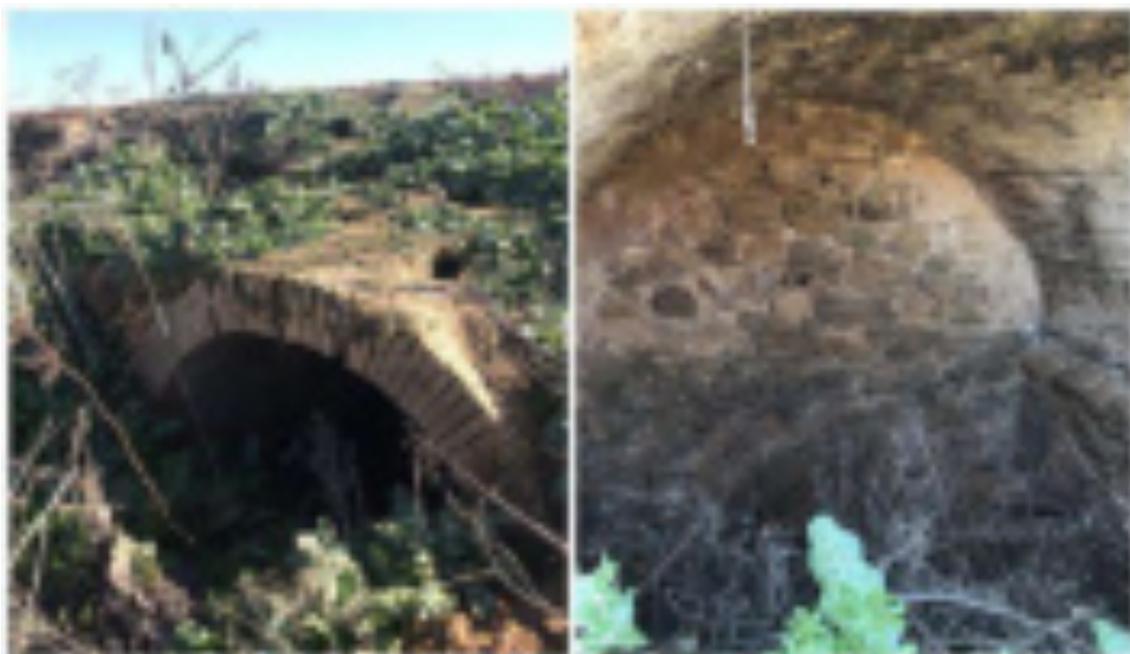
Figura 64. Detalle de la Fuente Camino Cabrerros. Exterior de la fuente (izquierda); interior de la fuente (derecha).

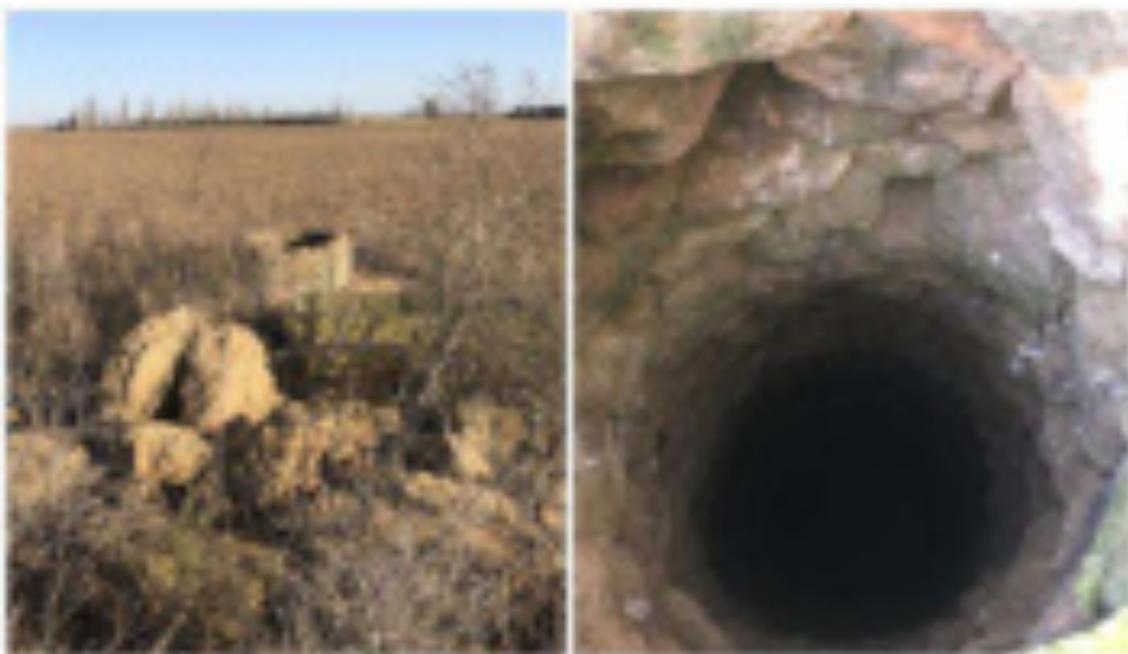
Figura 65. Detalle del Pozo Camino Villagarcía, Parte externa del pozo y entorno (izquierda); parte interna del pozo (derecha).

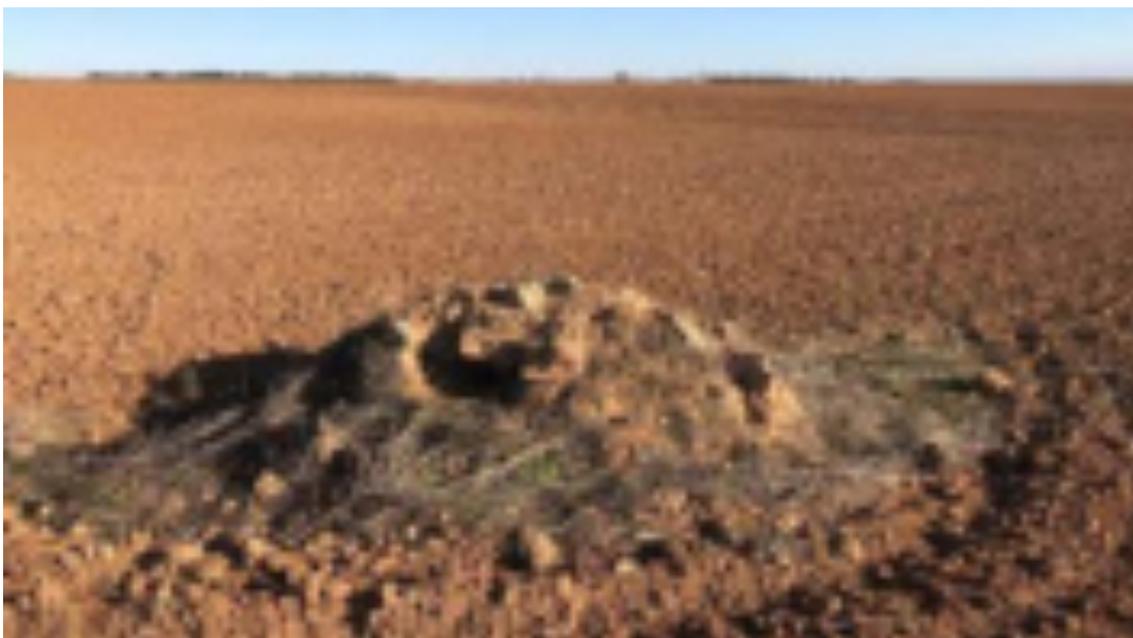
Figura 66. Detalle del Pozo Hoyeros. Restos del pozo entre la tierra de un campo de cultivo.

El Pozo está totalmente abandonado y muy deteriorado. Lo han tapado con escombros y no se ve el brocal. Para acceder al pozo hay que pisar por la tierra de labor y es difícil de encontrar si no se conoce su ubicación. El terreno anteriormente era viñedos, se le conoce como terreno amoroso. Su uso tradicional era para extraer agua para el ganado. Hoy en día está en desuso y su área circundante ha sido reducido hasta los límites por el agricultor del campo de cultivo. Se encuentra en las inmediaciones del paraje Fuente del Cuerno, a 1,66 km se encuentra el Pozo Camino Villagarcía (VIF_11).

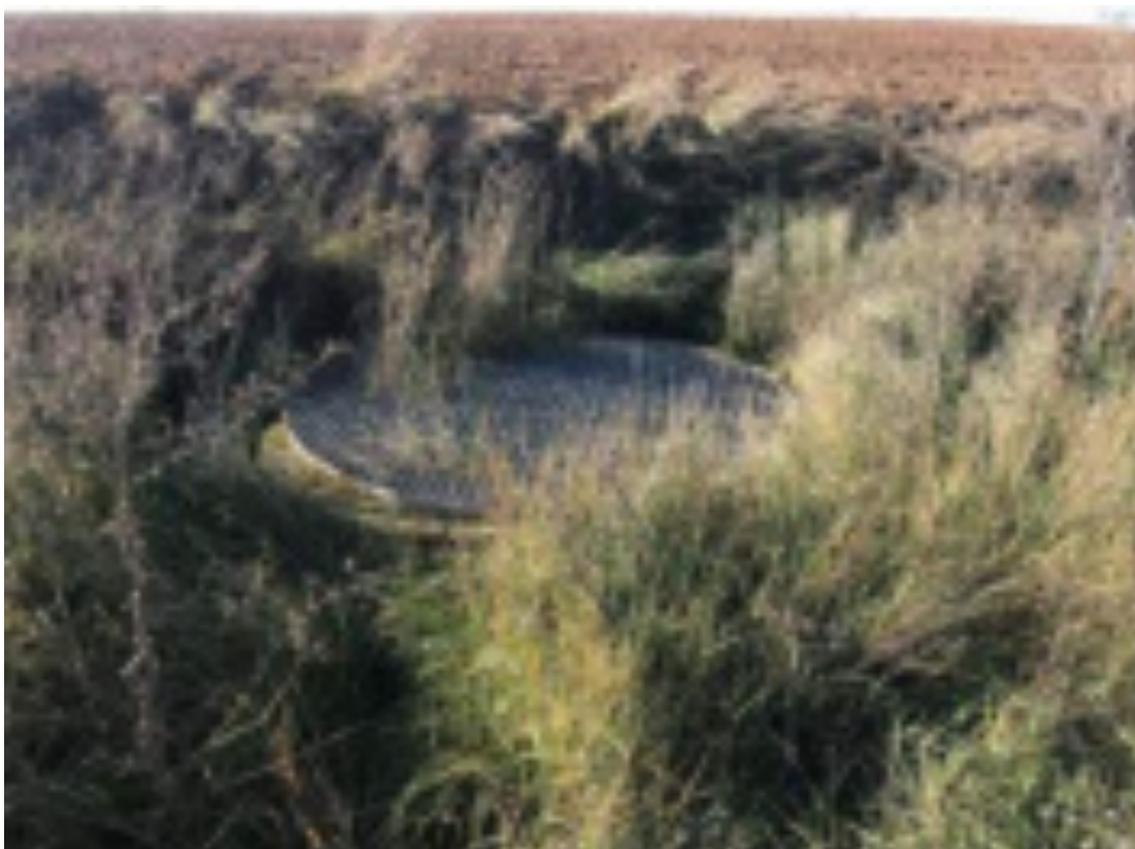
Figura 67. Detalle del Pozo Camino Benavente. Pozo enrejado cubierto de vegetación.

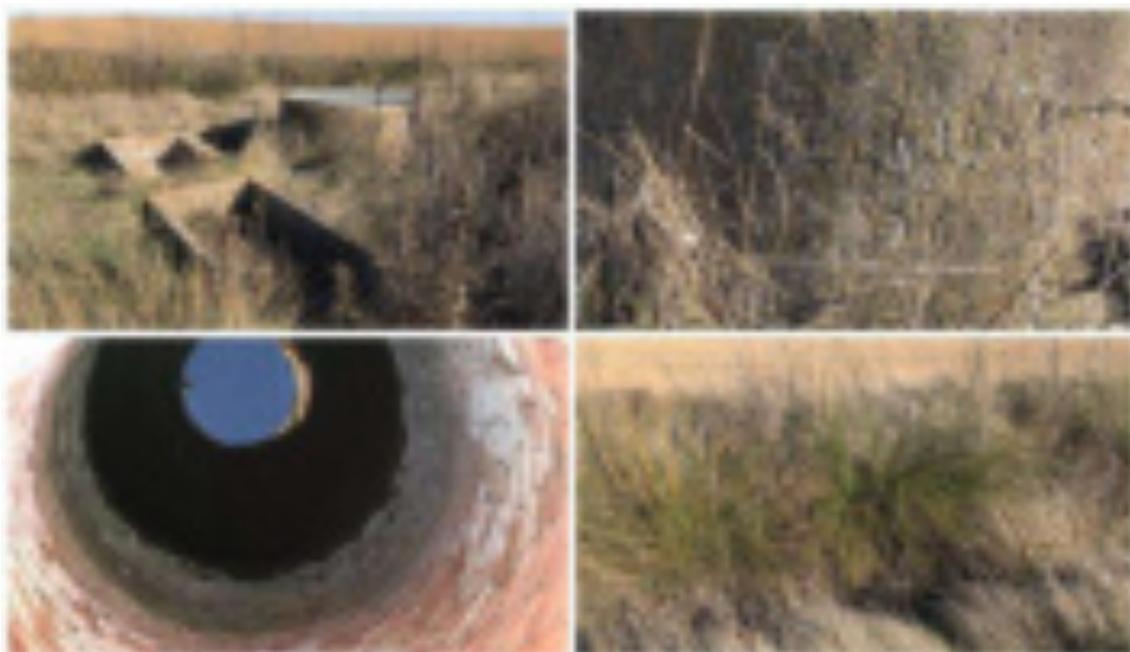
Figura 68. Detalle de la Fuente Carriconejo. Pozo y abrevadero (superior izquierda); grabado del año de construcción (superior derecha); interior del pozo (inferior izquierda); entorno con vegetación (inferior derecha).

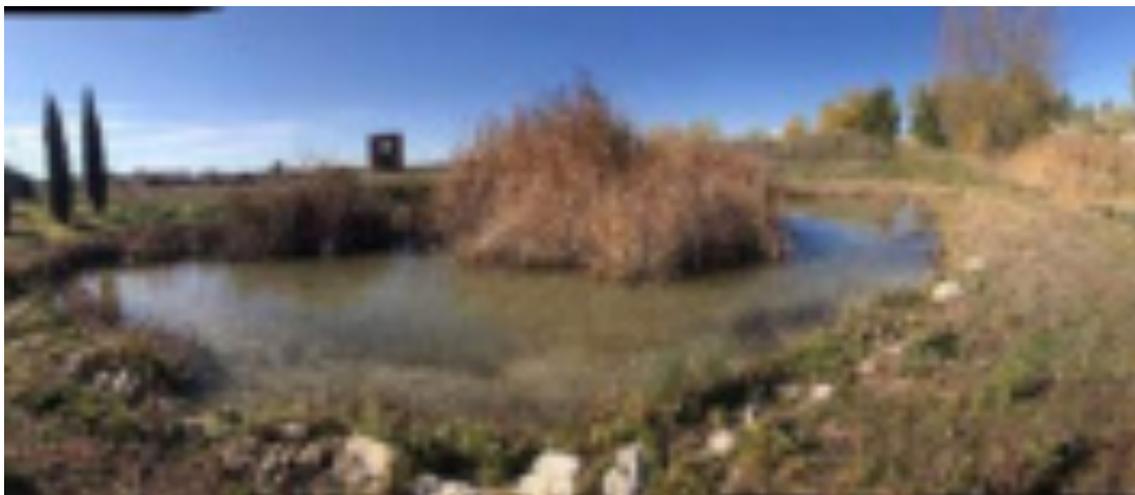
SPL_01. ESTANQUE

Figura 69. Detalle del estanque de San Pedro de Latarce donde se puede observar la charca y la vegetación propia del entorno.

El análisis de agua certifica esta fuente como NO POTABLE ya que revela valores superiores a los esperados en **Turbidez** (7,2UNF) y **bacterias coliformes** (Anexo IV).

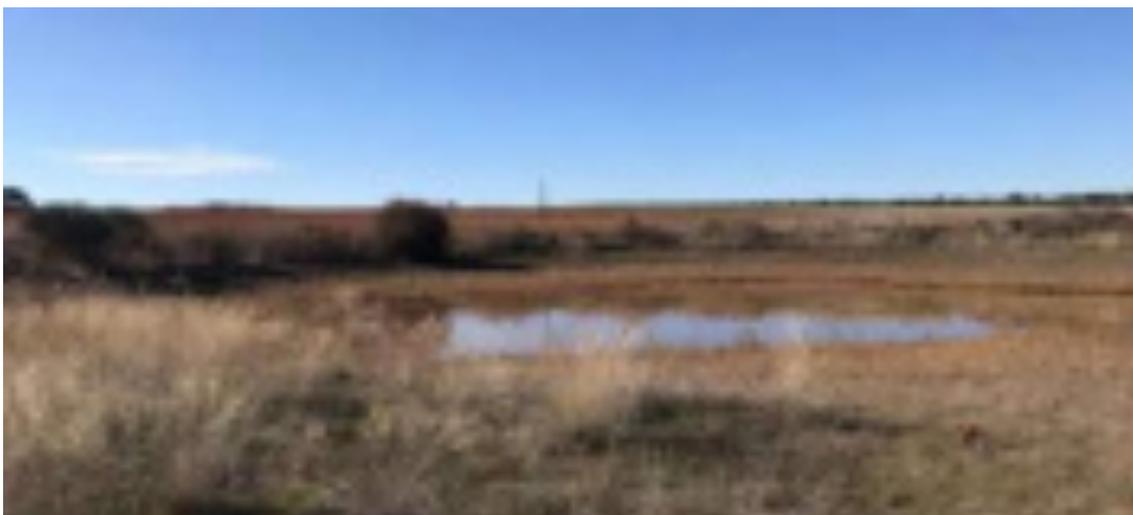
SPL_02. LAGUNA LA CUEVA

Figura 70. Detalle de la laguna nº2 de San Pedro de Latarce donde se puede observar la charca y la vegetación propia del entorno con el monte al fondo.

La charca es un punto de agua bastante aislado en la zona, encontrándose en medio de una zona de cultivos muy próxima al monte. Por su ubicación, es probable que el agua pueda contener contaminantes químicos por el uso de fertilizantes del suelo. La charca está rodeada por una zona de vegetación natural herbácea. Es necesario resaltar que el área de dicha vegetación está siendo reducida por las labores de labranza de los campos aledaños como se ha podido observar mediante ortofotos de épocas pasadas. Esto pudo corroborarse en la visita a la charca, ya que era posible ver cómo parte de la zona marginal había sido eliminada recientemente mediante actividades de arado. Es importante conservar esta zona de vegetación ya que, debido a su carácter aislado, ejerce función de oasis entre vastas extensiones de cultivo. La presencia de huellas de ungulados silvestres y otros animales evidencia el uso de la charca como abrevadero.

El análisis de agua certifica esta fuente como NO POTABLE ya que revela valores superiores a los esperados en **Amonio** (1,28mg/l), **Turbidez** (74,4UNF) y **bacterias coliformes** (Anexo IV).

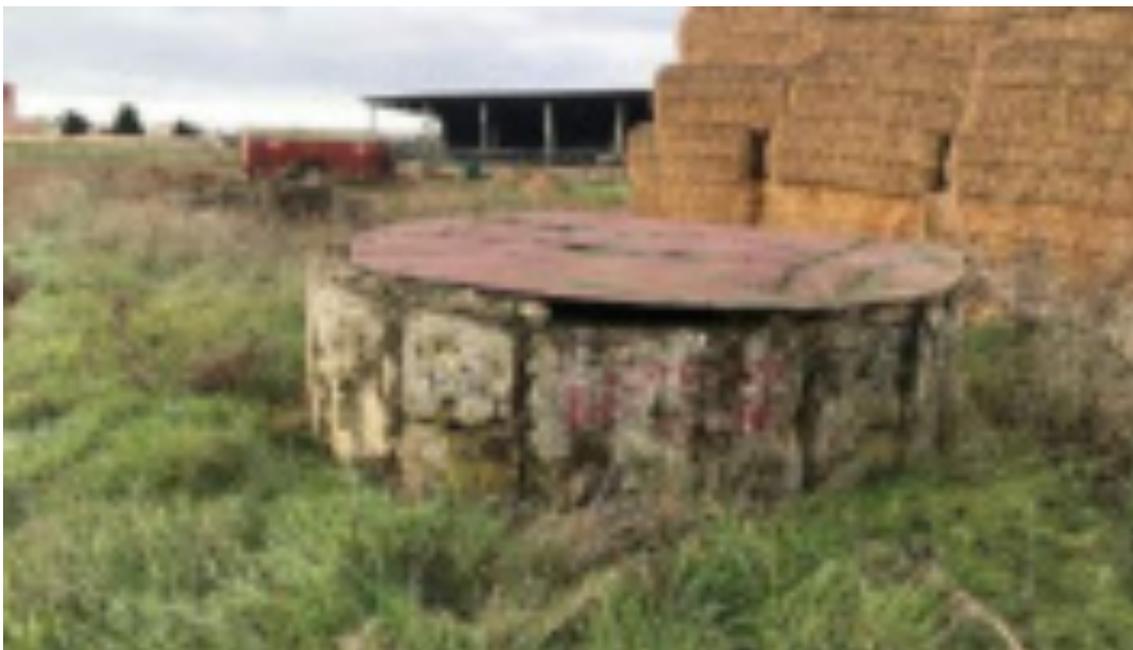
SPL_03. POZO SAPERO

Figura 71. Detalle del Pozo Sapero. Construcción en piedra en el entorno de una nave agrícola.

Pozo construido con piedras calizas de unos dos metros de diámetro. Está tapado con una chapa que han soldado, por lo que el agua no es accesible. Junto al pozo había un laguna también llamada Sapero, que hoy en día no existe. Antiguamente la laguna era uno de los lugares donde acudían las mujeres de esa zona a lavar la ropa. Recuerdan que era un agua muy limpia, en la que no se veía ni los restos de jabón. También los jóvenes que la disfrutaron recuerdan coger libélulas entre las junqueras. El pozo era usado antiguamente para obtener agua para el ganado. Actualmente el entorno está muy descuidado. Además, han pintado con spray en la piedra el nombre del camino y el pozo. Este pozo está ubicado muy cerca del casco urbano de San Pedro de Latarce, está a 680m de la Laguna de la Cruz (SPL_04).

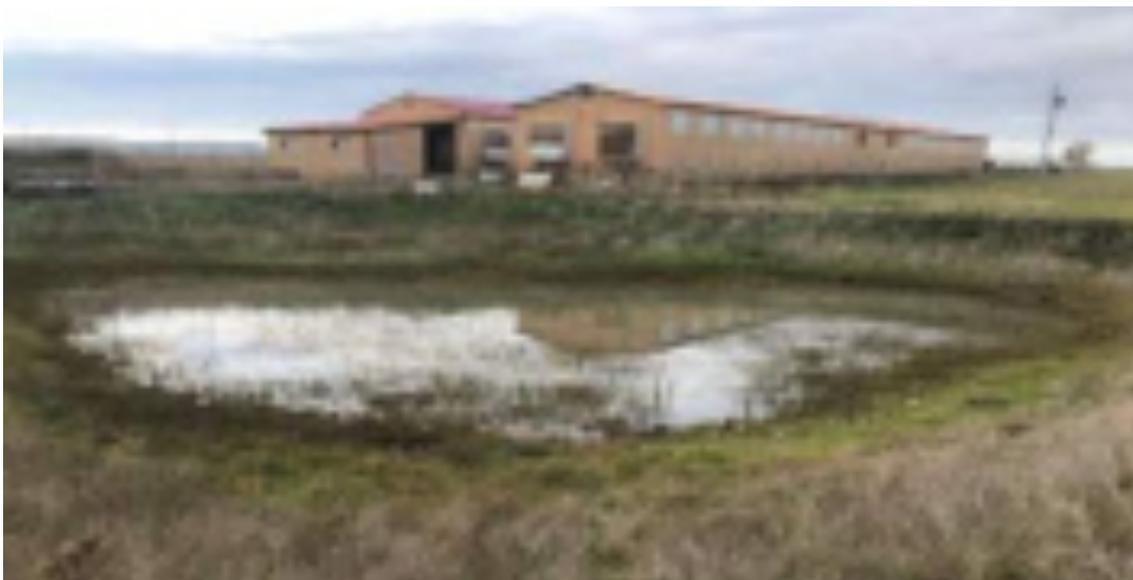
SPL_04. LAGUNA DE LA CRUZ

Figura 72. Detalle de la Laguna de la Cruz ubicada en el entorno de una nave ganadera.

Alrededorde la laguna encontramos una zona húmeda con vegetación herbácea y juncos. Es accesible por la fauna silvestre y representa un hábitat idóneo para anfibios.

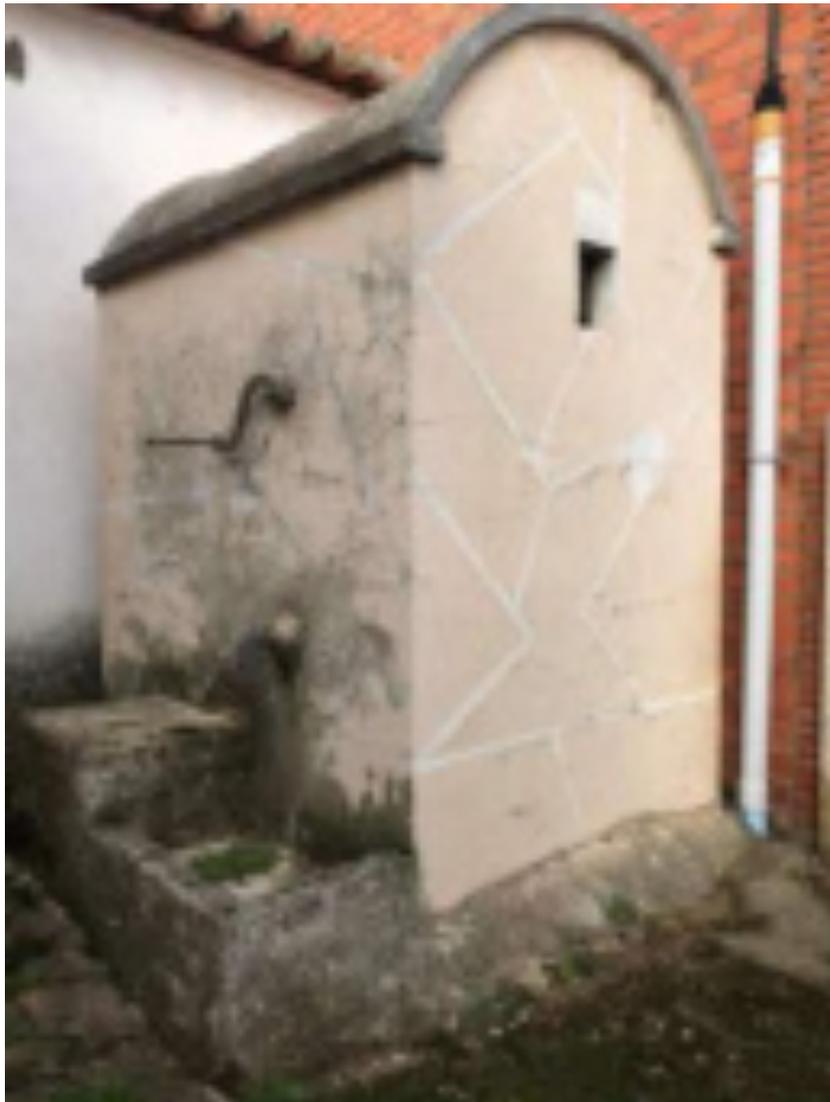
SPL_07 POZO PIPO

Figura 75. Detalle del Pozo Pipo ubicado en el casco urbano de San Pedro de Latarce.

Pozo ubicado en el casco urbano con construcción asociada de ladrillo y mortero de cemento, con techumbre en arco de medio punto. Se encuentra en la Calle Tirobola, en un pequeño recinto rodeado de viviendas unifamiliares. El pozo abastecía de agua a la gente mediante un mecanismo de cangilones y manivela, es como una noria manual, y por un caño salía agua donde llenaban los cantaros.

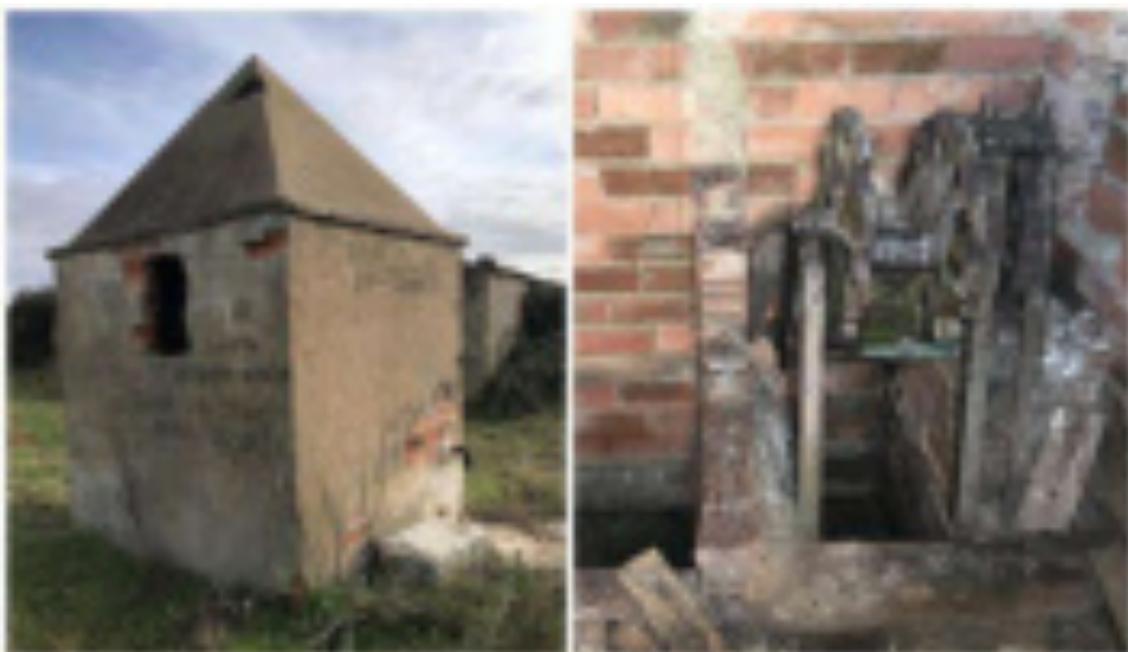
SPL_08.POZO NUEVO

Figura 76. Detalle del Pozo Nuevo ubicado en el casco urbano de San Pedro de Latarce.

Pozo en el interior de una caseta de ladrillo en los límites del casco urbano. Se accede por el Camino del Carril que sale en la carretera de Bellver de los Montes. Antiguamente, el pozo abastecía de agua a la población que acudía con los cantaros y les llenaban manualmente haciendo funcionar la noria, que se encuentra dentro de la caseta, dando a una manivela exterior. El agua se extraía del pozo en los cangilones y salía por un caño al exterior de la caseta. La parte interior del pozo está hecha de piedra. A modo de leyenda, se cuenta que existía un pasadizo desde el castillo hasta este pozo, que se construyó a modo de defensa por si hubiera que huir. El estado de conservación del pozo es bastante malo, la caseta está bastante derruida y el mecanismo de extracción deteriorado.

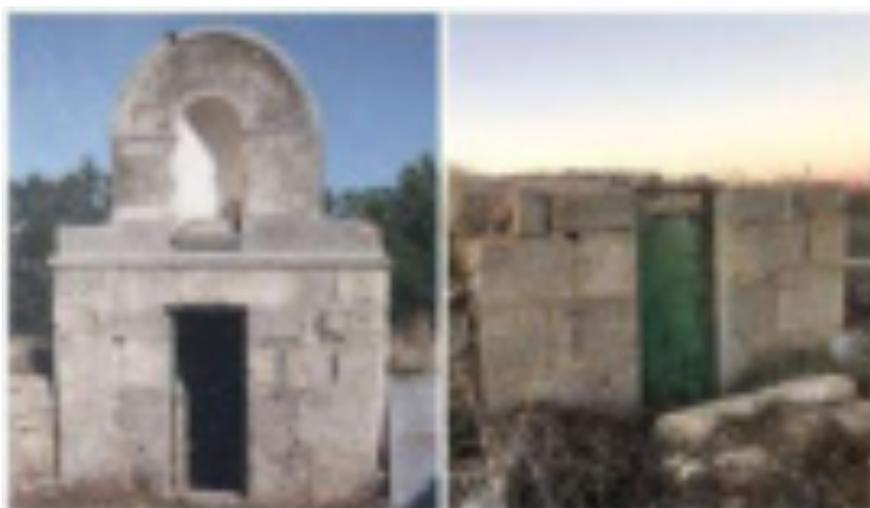
Figura 80. Imagen antigua del arca nº2 (izquierda); estado actual (año 2021) de destrucción del arca en la que falta toda la parte superior de piedra (derecha).

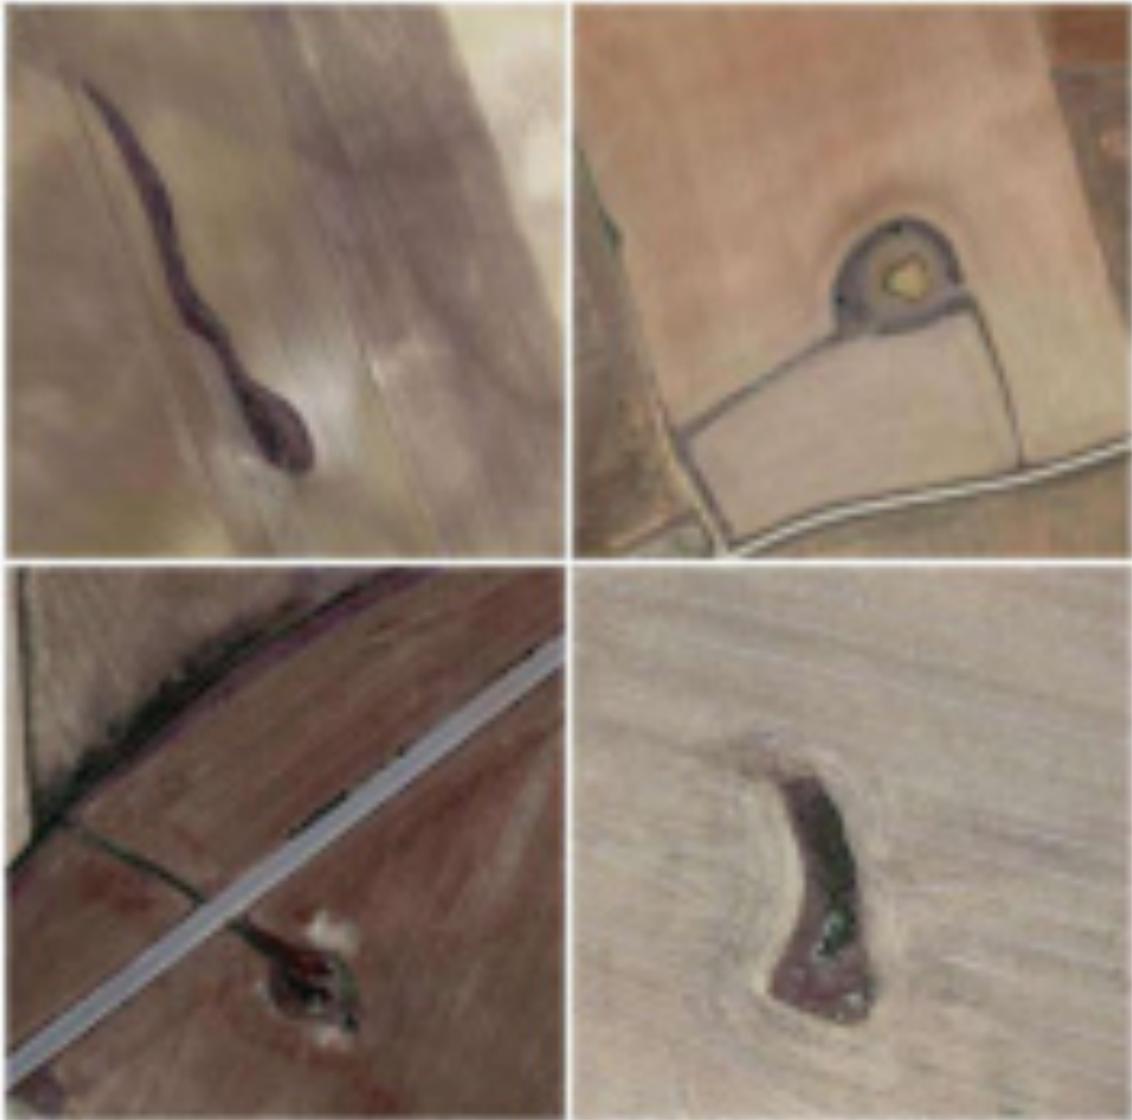
Sin embargo, es importante destacar que el tamaño de esos reductos de vegetación está siendo reducido progresivamente por los agricultores de los campos colindantes. Ya que en muchas fuentes, puede observarse zona silvestre recientemente arada o desaparición de cauces, llegándose a dejar, en algunos casos, la fuente aislada, sin ningún tipo de margen a su alrededor. En algunos casos, habitantes de los municipios nos cuentan cómo en un intento de aunar tierras de cultivos y ganar territorio, algunas fuentes naturales han sido aradas, dando lugar a su desaparición. Estas prácticas son extremadamente perjudiciales para la biodiversidad de la zona y deberían ser monitorizadas y controladas para evitar así la pérdida del ecosistema constituido por la fuente.

Figura 82. Ortofotografías de las fuentes. En ellas se muestra cómo la presencia de las fuentes en mitad de los campos constituye el único punto donde se desarrolla la vegetación silvestre, formando microecosistemas en mitad de vastas áreas de monocultivos. VIF_03 (superior izquierda); SPL_02 (superior derecha); VIF_07 (inferior izquierda); MER_17 (inferior derecha).
