Recuperación de fuentes naturales en la zona del Sequillo. Importancia de su conservación para la defensa del medio natural (2)

La Confederación de Centros para el Desarrollo Rural (COCEDER), anualmente, con la colaboración de los Centros de Desarrollo Rural asociados a dicha entidad y con las subvenciones del Ministerio para la Transición Ecológica y el Reto Demográfico, realiza diversos proyectos medioambientales en el ámbito rural. Siguiendo la línea de proyectos sobre el “Conocimiento y defensa del medio natural”, desde el Centro para el desarrollo Rural “El Sequillo”, se ha realizado esta investigación sobre la *“Recuperación de fuentes naturales en la zona del Sequillo. Importancia de su conservación para la defensa del medio natural (2)”*. El objetivo ha sido recuperar el valor de las fuentes naturales en el entorno rural de Tierra de Campos y conocer su importancia en el ecosistema.

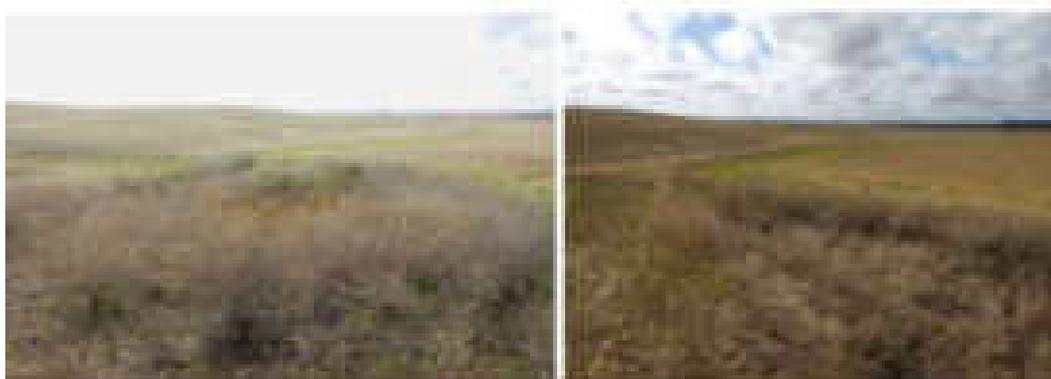
BAR_02. Fuente de Costanas

Figura 6. Detalle de la Fuente de Costanas. Manantial y entorno (izquierda); canal del navajo (derecha).

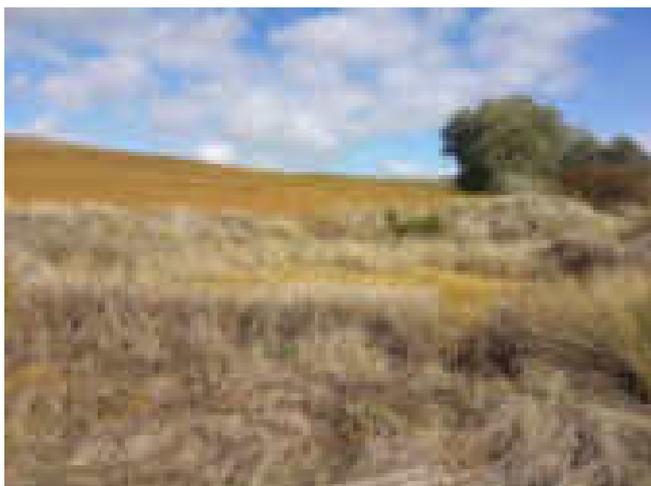
BAR_05. La Laguna Carralunga

Figura 9. Detalle de La Laguna Carralunga.

Se recomiendan las siguientes medidas de restauración: recuperar la conexión con la Fuente de Carralunga mediante la retirada de sedimentos, realizar labores de retirada de vegetación palustre cuando sea necesario para evitar la colmatación de la charca y restaurar los alrededores con vegetación de ribera.

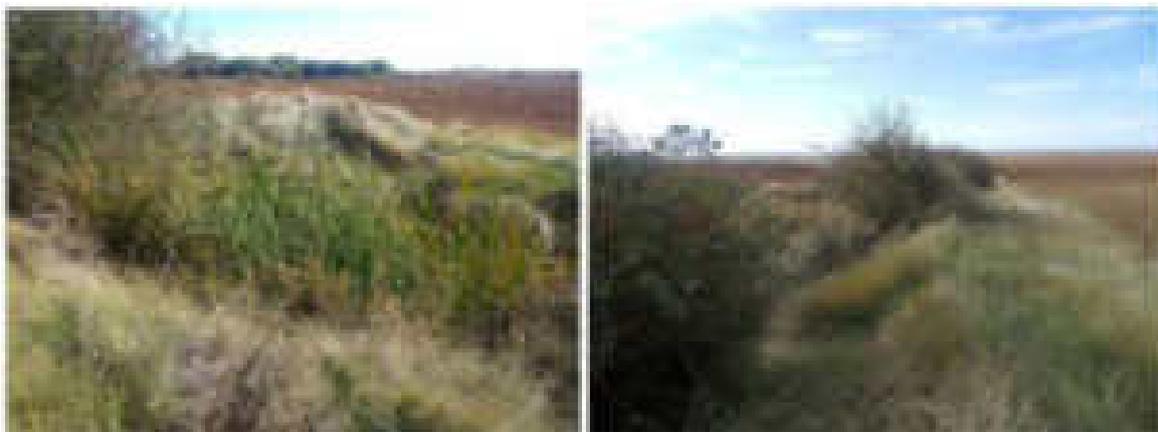
BAR_06. Charca del Pago Cavadillos

Figura 10. Detalle de La Charca del Pago Cavadillos. Charca y entorno (izquierda); reguero (derecha).

Se recomiendan las siguientes medidas cuando sean necesarias para evitar su colmatación: la retirada de sedimentos y de vegetación.

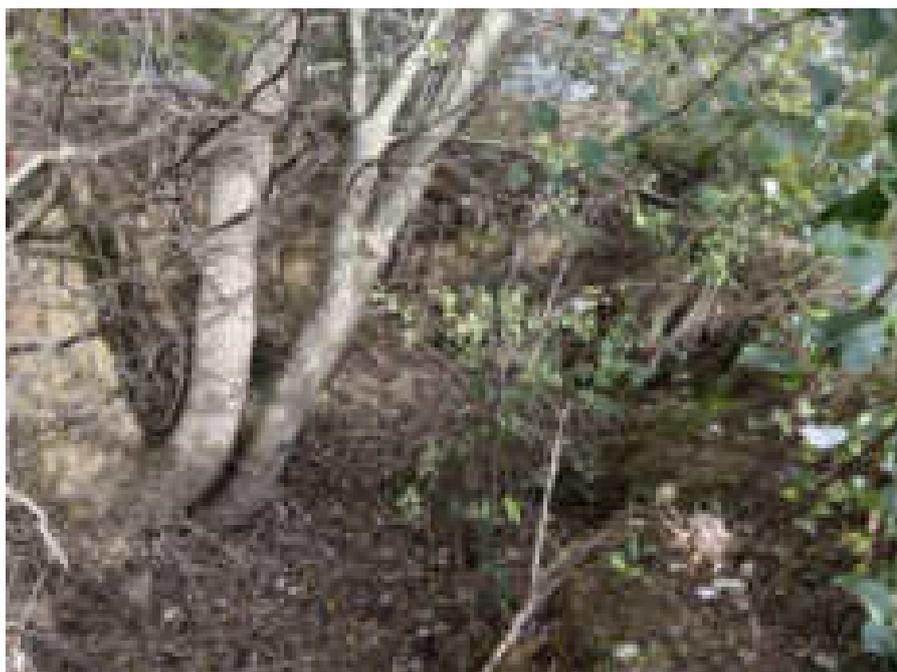
BAR_07. La Fuente de Carralunga

Figura 11. Detalle del manantial de La Fuente de Carralunga.

Se recomiendan las siguientes medidas: la retirada de sedimentos para revertir la colmatación del manantial y así recuperar la surgencia, lo que revertirá en un aumento de biodiversidad florística y faunística en el área.

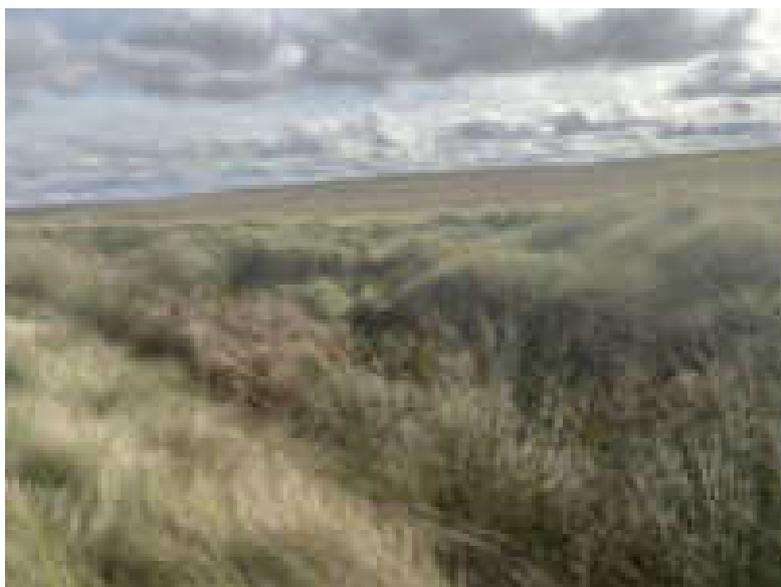
BAR_08. La Fuente Cavadillos

Figura 12. Detalle del manantial de La Fuente Cavadillos.

Se recomiendan las siguientes medidas: la retirada de sedimentos y de vegetación para revertir la colmatación y así restaurar el manantial. Esta medida repercutirá positivamente en el caudal del arroyo y permitirá la recuperación del navajo.

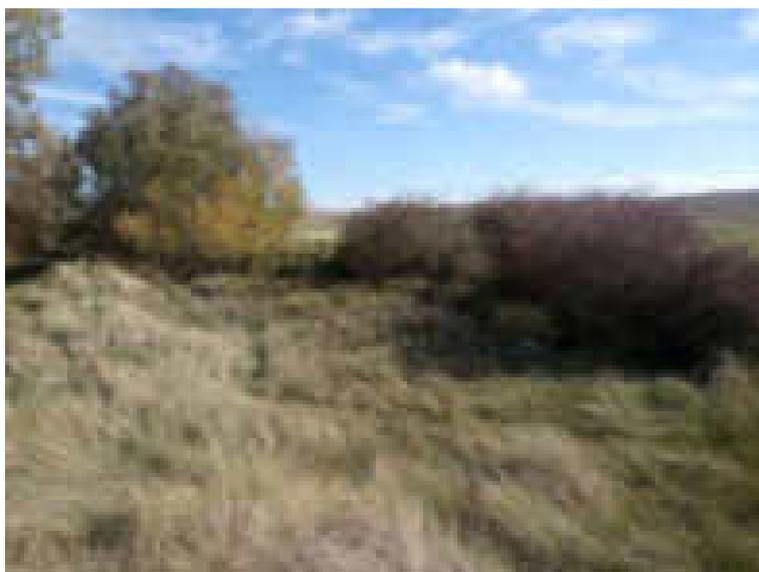
BAR_09. Navajo de La Fuente Cavadillos

Figura 13. Detalle del Navajo de la Fuente Cavadillos.

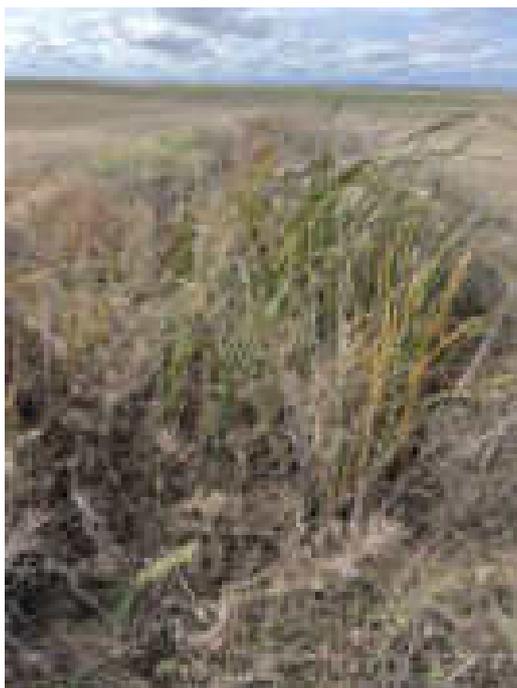
BAR_11. Fuente de San Pedro

Figura 15. Detalle del manantial de La Fuente de San Pedro.

Se recomiendan las siguientes medidas : la retirada de sedimentos y vegetación para revertir la colmatación y la restauración de los márgenes con especies de matorrales autóctonos para aumentar la biodiversidad del área.

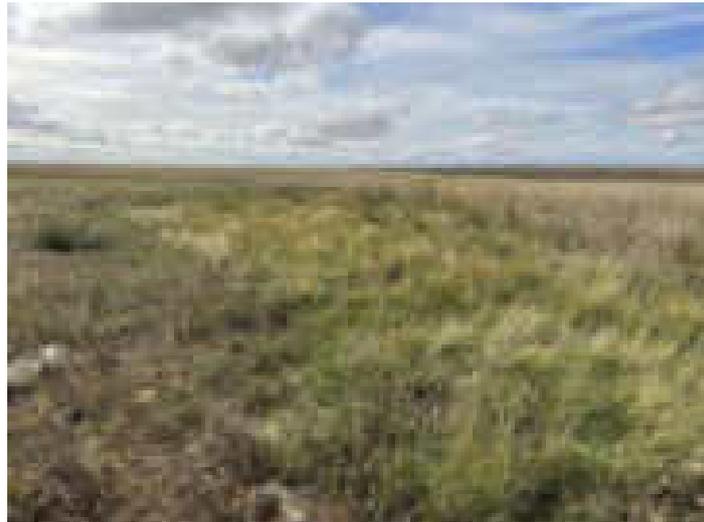
BAR_12. El Humedal de San Pedro

Figura 16. Detalle del Humedal de San Pedro.

Se recomienda restaurar al menos una parte del humedal con el fin de crear otro punto de agua para la fauna en la zona y aumentar la conectividad para las especies de anfibios. Para ello las medidas de restauración serían las siguientes: la retirada de sedimentos para incrementar su profundidad, la restauración de márgenes, la recuperación de su conexión con el Arroyo de San Pedro y la realización de acciones complementarias para la fauna como la instalación de refugios y las rampas de acceso para anfibios y mamíferos.

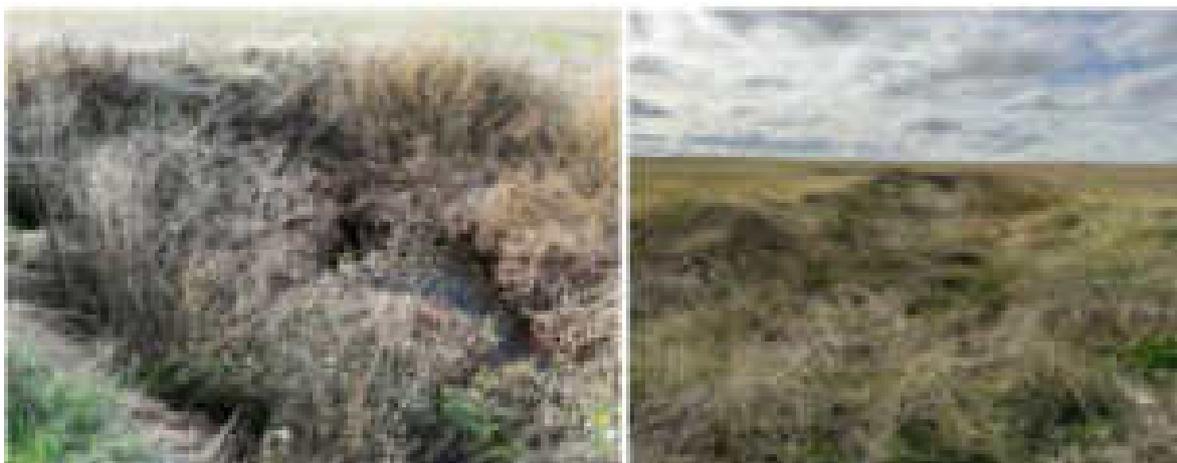
BAR_13. Valdehuey

Figura 17. Detalle de Valdehuey. Manantial (izquierda); canal que conecta con el Arroyo del Prado(derecha).

Se recomienda el mantenimiento del manantial, retirando, en caso necesario, los sedimentos y la vegetación sobrante con el fin de evitar la colmatación del mismo y para recuperar una superficie mayor de zona húmeda.(biodiversidad, anfibio, etc).Se sugiere la señalización del mismo mediante carteles informativos para recuperar el patrimonio cultural e histórico.

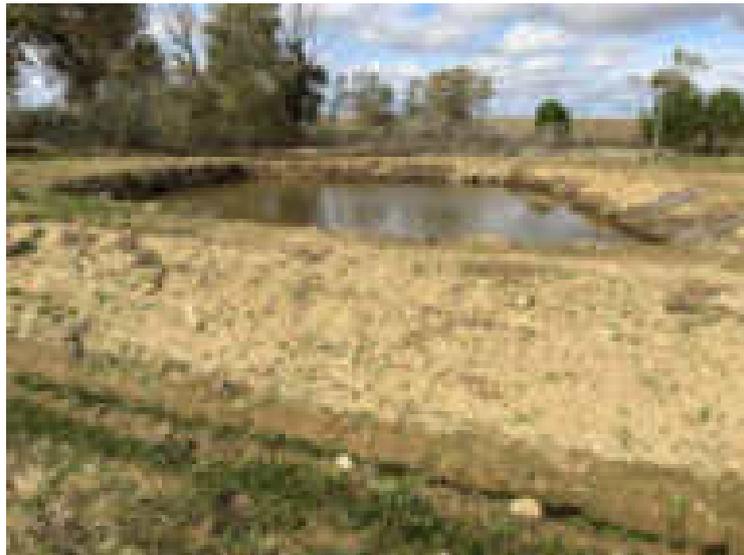
BAR_14. Huerta Costilla

Figura 18. Detalle del manantial de Huerta Costilla.

La zona ya se está restaurando y acondicionando por lo que las únicas recomendaciones que haríamos sería que las especies de vegetación utilizadas para su acondicionamiento sean autóctonas y diversas, y que se lleven a cabo acciones complementarias como la instalación de refugios, rampas de acceso para anfibios y mamíferos; y que se señalice la charca como un punto de biodiversidad mediante una cartel informativo.

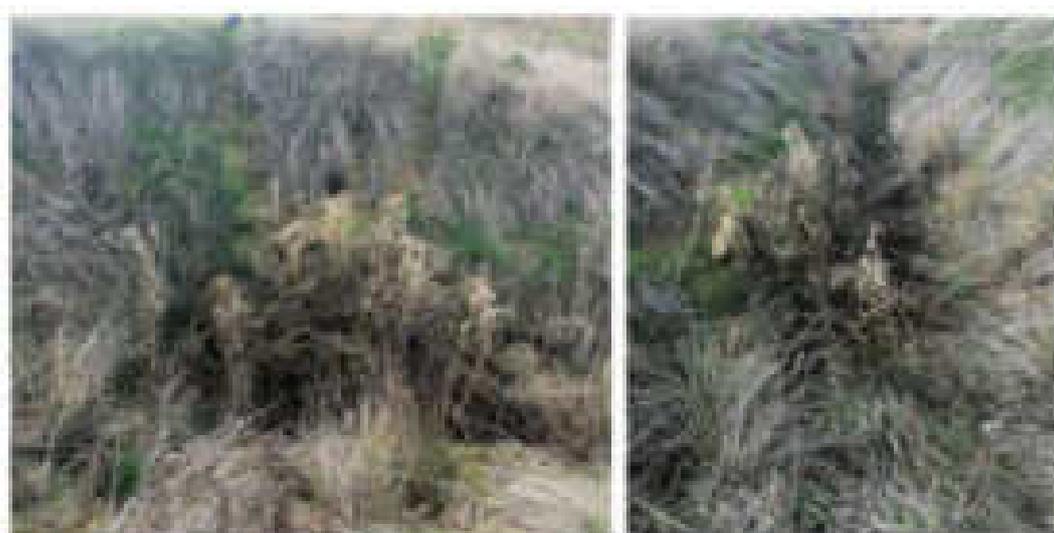
BAR_15. Fuente de la Senda de la Mata

Figura 19. Detalle de La Fuente de la Senda de la Mata. Manantial (izquierda); reguero que conecta con el navajo (derecha).

Se recomiendan como medidas la retirada de sedimentos y la vegetación para intentar restaurar el flujo del manantial y recuperar el aporte de agua al navajo. Con estas medidas aumentaremos la posibilidad de que distintas especies de anfibios usen el área como refugio y punto de reproducción.

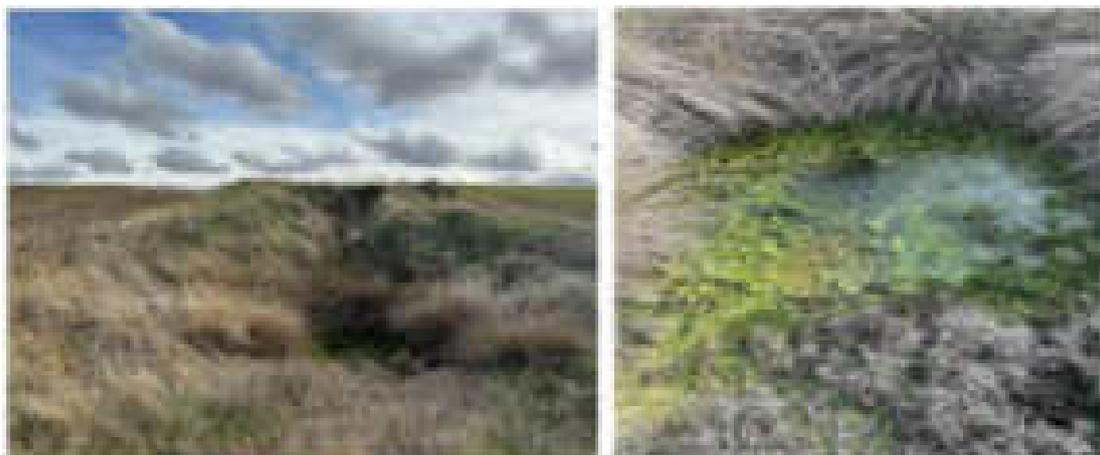
BAR_16. Navajo de la Fuente de la Senda de la Mata

Figura 20. Detalle del Navajo de La Senda de la Mata. Navajo y entorno (izquierda); eutrofización del charco(derecha).

Se recomienda como medidas de restauración la retirada de los sedimentos y vegetación y la restauración de los márgenes del navajo para recuperar su antigua superficie.

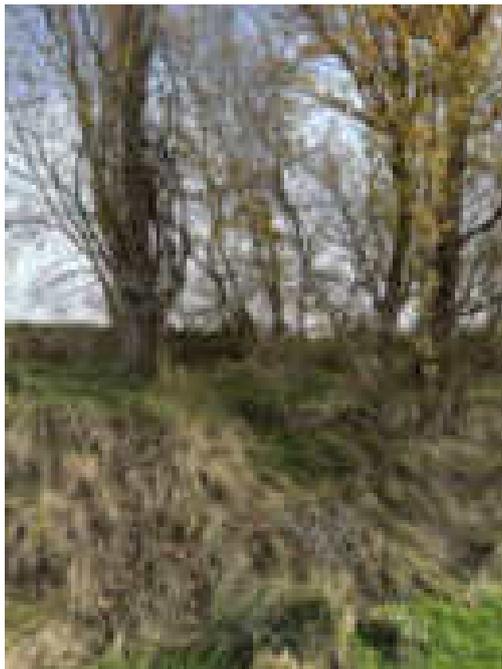
BAR_18. La Fuente Cagada

Figura 21. Detalle del manantial de La Fuente Cagada.

Se recomienda la retirada de los sedimentos y la vegetación con el fin de restaurar el manantial y recuperar el empedrado. Con ello lograríamos aumentar la humedad de la zona y el aporte de agua al arroyo lo que beneficiaría al conjunto del ecosistema de ribera y especial a los anfibios y mamíferos de la zona.

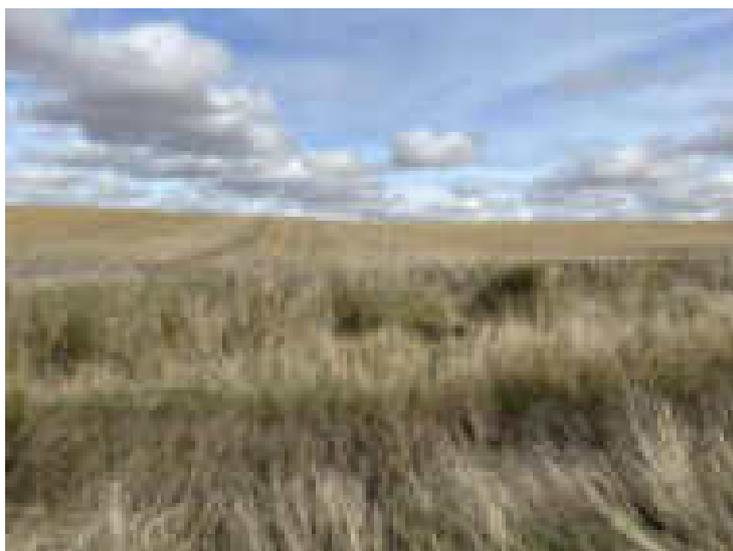
Figura 22. Detalle del manantial El Caño.

Se recomienda realizar un mantenimiento periódico de la zona para que no se vuelva a deteriorar y retirar sedimentos del manantial para revertir el proceso de colmatación y recuperar la surgencia. De este modo restauraríamos una zona húmeda que se podría convertir en un punto muy importante para la biodiversidad de la zona.

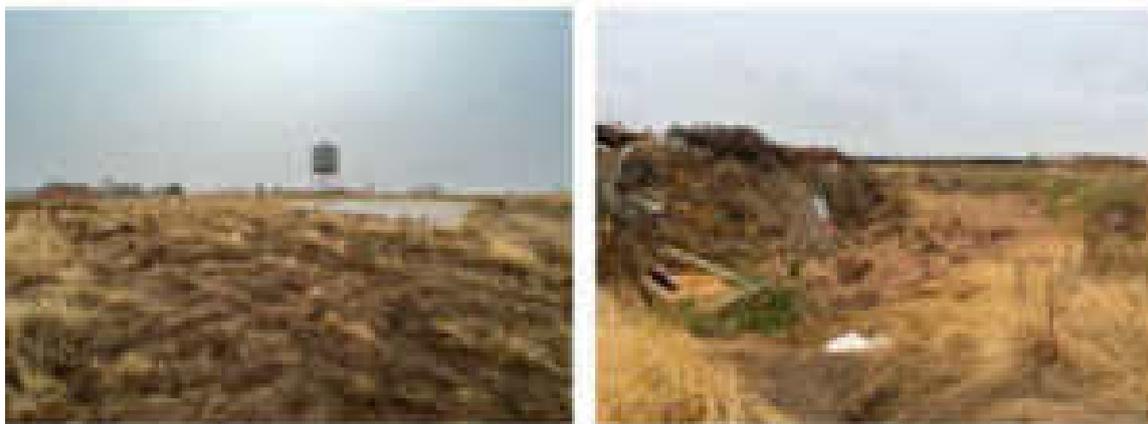
MOC_03. Las Lagunas de San Salvador

Figura 25. Detalle de Las Lagunas de San Salvador. Primera laguna, ahora desaparecida (izquierda); Segunda laguna usada como escombrera(derecha).

Se recomiendan las siguientes medidas para la restauración de la segunda laguna: la retirada de sedimentos, de escombros y basura, el aislamiento de la laguna para evitar la infiltración de las aguas residuales, la restauración de los márgenes y la recuperación de aportes hídricos si es posible. Asimismo se deberían realizar labores complementarias como la instalación de accesos para anfibios y otras especies, y de carteles informativos señalando la laguna como un punto importante de biodiversidad.

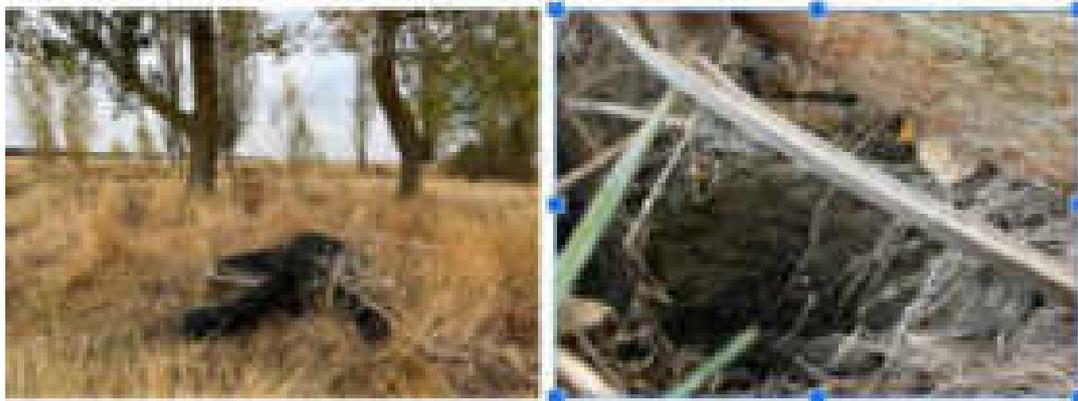
MOC_05. Fuente de Juan Chispas

Figura 27. Detalle de La Fuente de Juan Chispa. Pozo y entorno (superior izquierda); interior del pozo (superior derecha);

Manantial situado en el Camino de Villamentel, antiguo Camino de Morales de Campos. Dónde estaba la surgencia hay construido un pozo en piedra, actualmente seco, a ras de suelo y tapado con láminas de conglomerado y ruedas de camión para señalar su posición y evitar accidentes. La estructura se encuentra en estado de deterioro y abandono. Los vecinos del municipio no mencionan que hubiera un pozo sino un manantial del que brotaba agua. Cercanas al pozo hay unas oquedades húmedas pero sin agua que podrían indicar la presencia de surgencias. En el pasado, el manantial se utilizaba para abreviar el ganado y para el consumo humano. Actualmente se encuentra en desuso y abandonado.

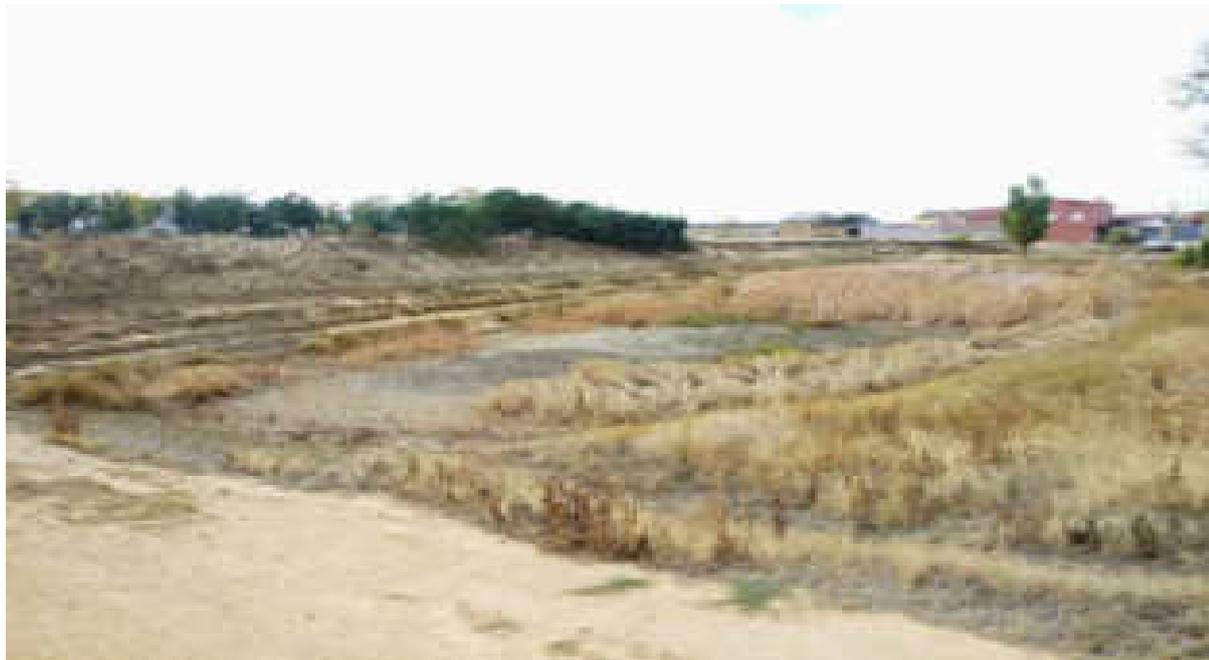
POZ_01. La Laguna del Rollo

Figura 30. Detalle de La Laguna del Rollo.

Se recomiendan las siguientes medidas de restauración: la retirada de parte de la vegetación que cubre el fondo para que el lavajo no se colmate, la restauración de los márgenes de la laguna con especies de matorrales autóctonos propios de zonas húmedas como majuelos y rosales silvestres para aumentar la biodiversidad de la charca, y la construcción de vías de entrada y salida para mamíferos y anfibios.

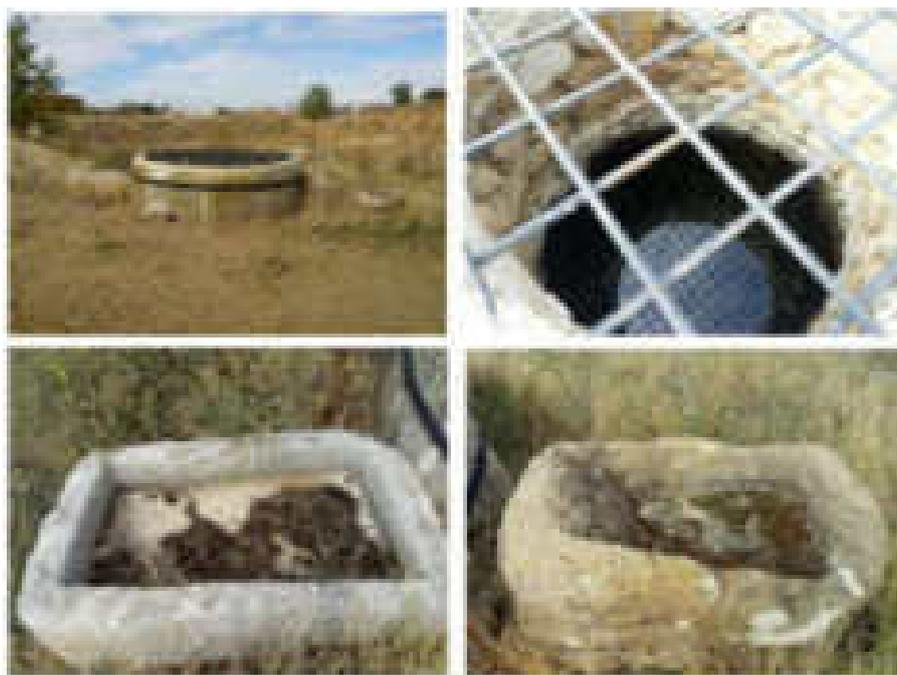
POZ_02. La Fuente Maderos

Figura 31. Detalle de La Fuente Maderos. Pozo y entorno (superior izquierda); interior y enrejado del pozo (superior derecha); lavadero número uno (inferior izquierda); lavadero número dos (inferior derecha).

El pozo se encuentra en buen estado de conservación por lo que la única recomendación que se hace es la colocación de un cartel informativo del estado de la calidad de las aguas del pozo.

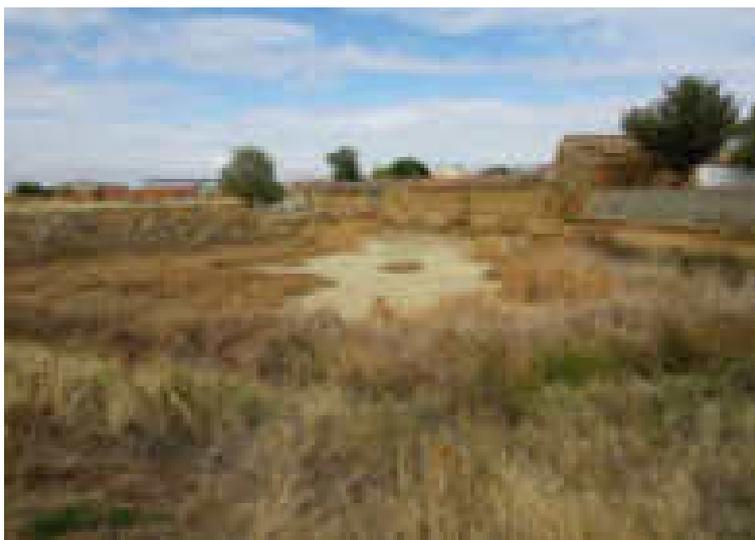
POZ_03. La Laguna de la Fuente Maderos

Figura 32. Detalle de La Laguna de la Fuente Maderos.

Se recomiendan las siguientes medidas de restauración: la retirada de parte de la vegetación que cubre el fondo para que el lavajo no se colmate, la restauración de los márgenes de la laguna con especies de matorrales autóctonos propios de zonas húmedas como majuelos y rosales silvestres para aumentar la biodiversidad de la charca, y la construcción de vías de entrada y salida para mamíferos y anfibios. También se propone el acondicionamiento de la zona con la construcción de un merendero para el uso y disfrute de la población.

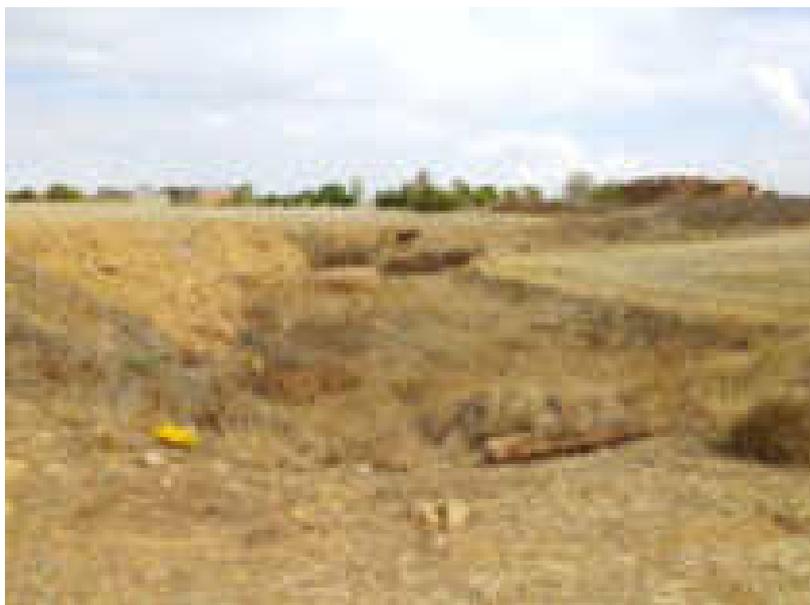
POZ_04. La Barrera

Figura 33. Detalle de La Barrera.

Se recomienda una labor de restauración que conlleve: la retirada de sedimentos y escombros, la restauración de márgenes con vegetación palustre y de ribera autóctona y la recuperación de aportes hídricos (recuperar la conexión con el reguero o cuneta más cercano) Como acciones complementarias se sugiere la señalización de la charca mediante carteles informativos, poniendo en relieve su historia y su importancia para la conservación.

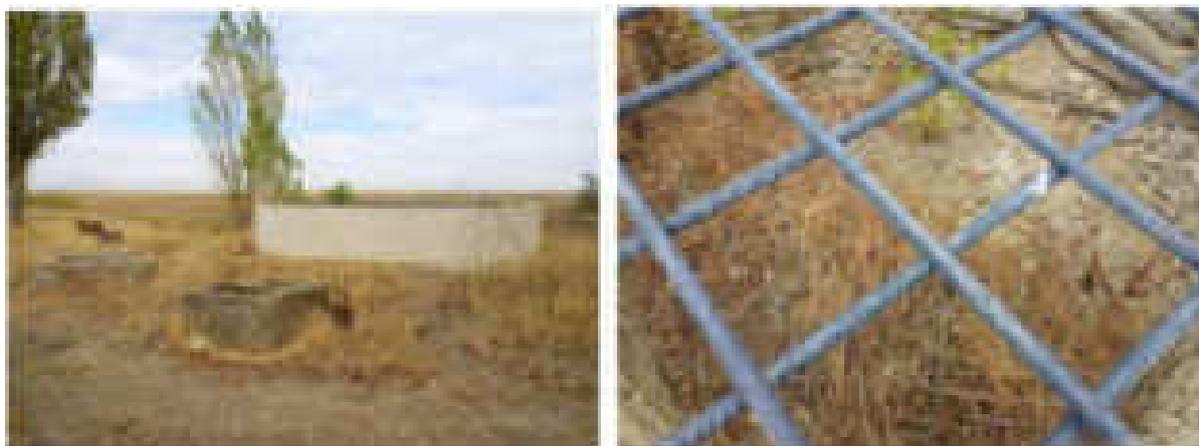
POZ_05. La Fuente Redonda

Figura 34. Detalle de La Fuente Redonda. Pozo y entorno (superior izquierda); interior del pozo (superior derecha);

La estructura del pozo se conserva en buen estado gracias a su reciente restauración por lo que no se recomienda ninguna medida especial de restauración.

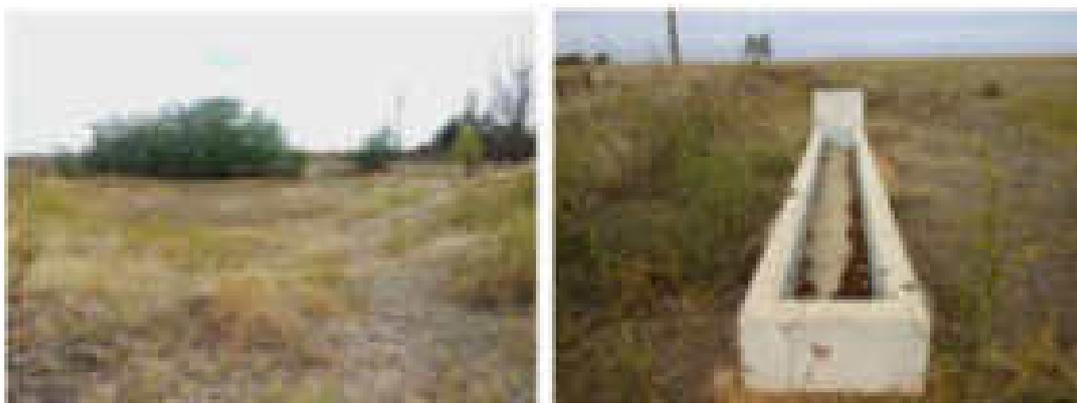
POZ_06. La Laguna de los Árboles

Figura 35. Detalle de La Laguna de los Árboles. Laguna y entorno (izquierda); abrevadero(derecha).

Se recomienda una labor de restauración que conlleve la retirada de sedimentos para revertir la colmatación del navajo y la restauración de márgenes con vegetación palustre y de ribera autóctona para recuperar una zona húmeda que sirva de hábitat para anfibios y de refugio y abrevadero para otras especies.

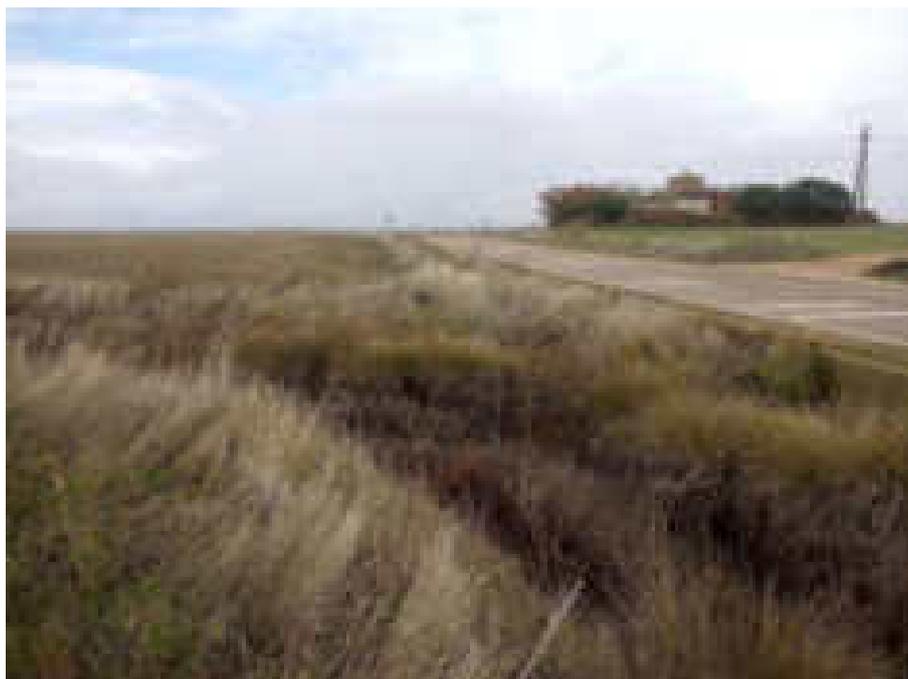
Figura 37. Detalle del manantial El Pozico y su entorno.

Se recomienda una labor de restauración que conlleve la retirada de sedimentos y vegetación para revertir la colmatación y revivir el manantial.

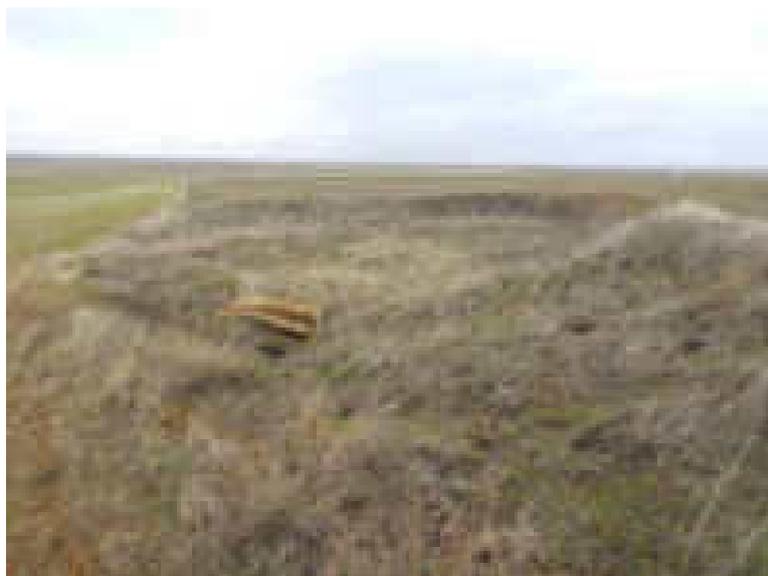
POZ_09. Navajo del Camino del Monte

Figura 38. Detalle del Navajo del Camino del Monte.

Se recomienda una labor de restauración que conlleve la retirada de sedimentos para revertir la colmatación del navajo, y la restauración de márgenes con vegetación palustre y de ribera autóctona para recuperar una zona húmeda que sirva de hábitat para anfibios y de refugio y abrevadero para otras especies.

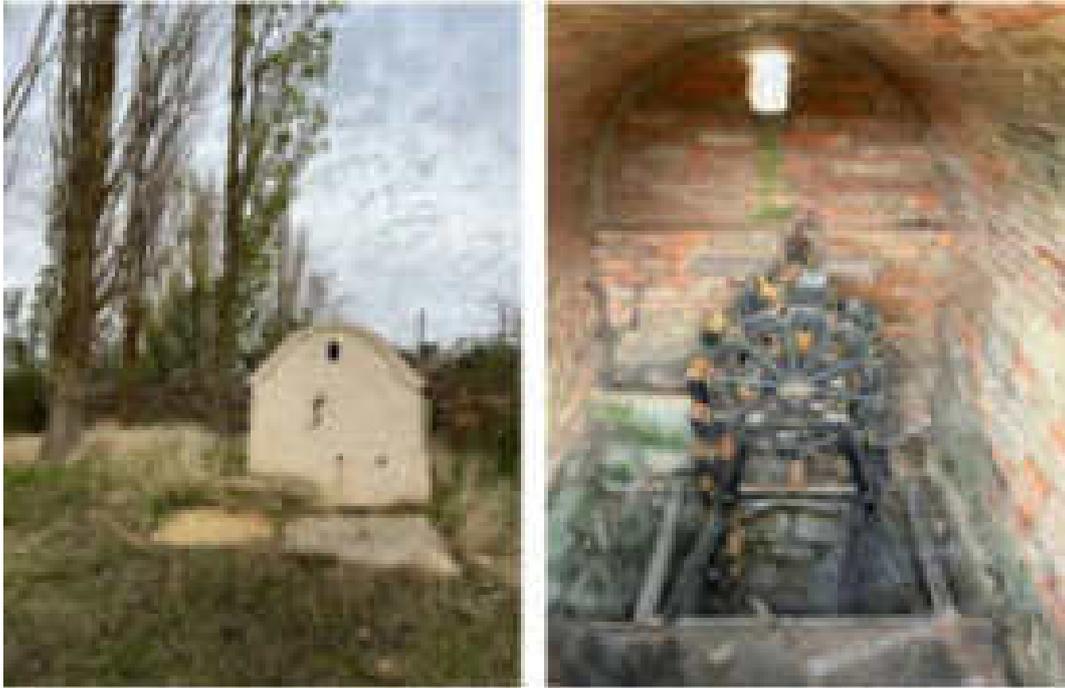
POZ_10. La Fuente de la Manilla

Figura 39. Detalle de La Fuente de la Manilla. Caseta y entorno (izquierda); interior de la caseta (derecha).

La caseta y el pozo se encuentran en buen estado. Se recomienda revisar el mecanismo de la noria y la manivela y señalar la fuente con carteles informativo explicando su importancia cultural e histórica.

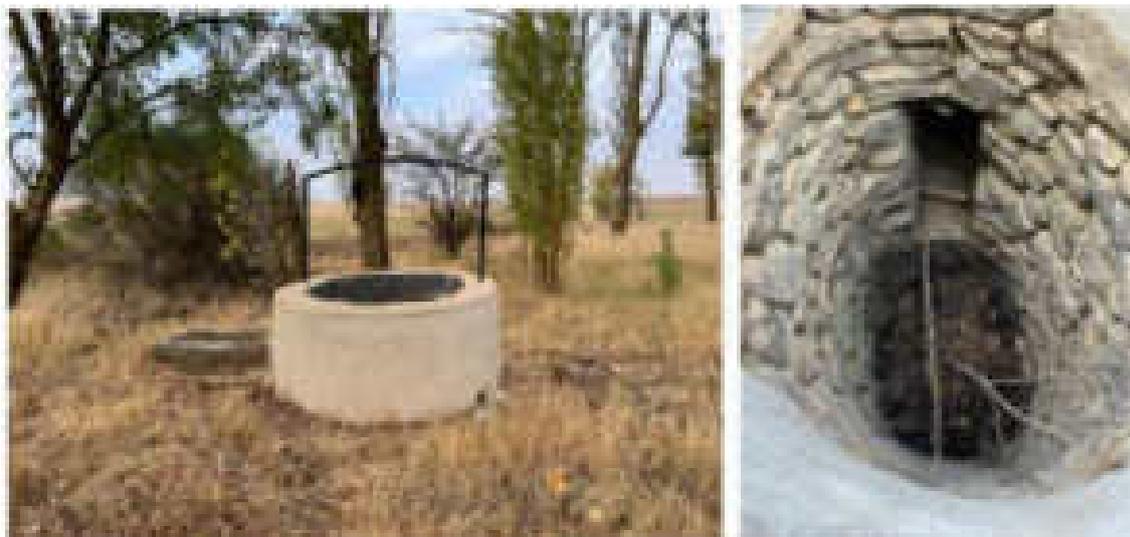
POZ_11. La Fuente del Camino de Tordehumos

Figura 40. Detalle de La Fuente del Camino de Tordehumos. Pozo y entorno(izquierda); interior del pozo (derecha)

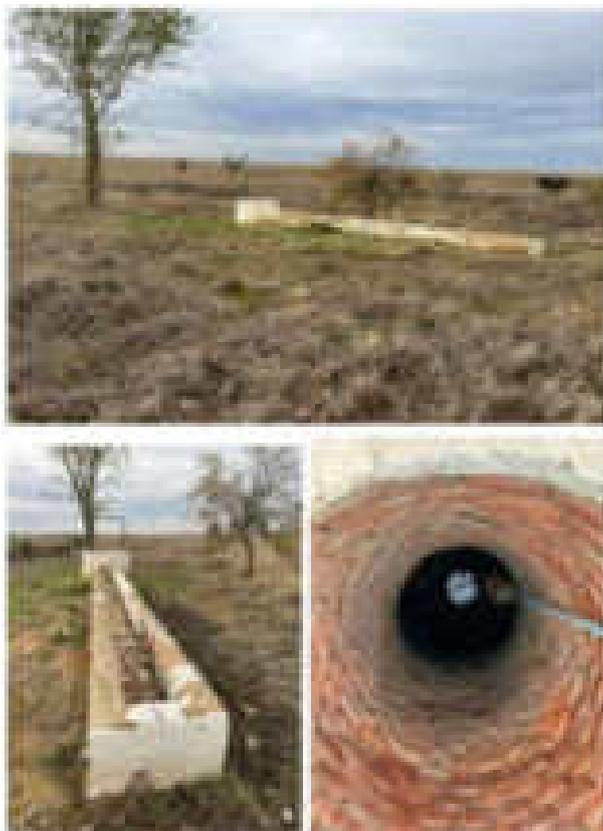
SAE_01. Pozo de Villagonzalo

Figura 42. Detalle del Pozo de Villagonzalo. Pozo y entorno (superior); abrevadero asociado(inferior izquierda); interior del pozo (inferior derecha).

Pozo situado en el Camino de Barcial de la Loma, construido en piedra y cemento. En el pasado se sacaba el agua a través de un sistema de polea y cubo, del que todavía se conserva la barra de metal a la que iba enganchada la polea. Al lado del pozo hay un abrevadero alargado construido en ladrillo y cemento al que se volcaba el agua del cubo para que bebiera el ganado. El pozo está en buen estado, fue restaurado hace unos 10 años. El abrevadero está más deteriorado, algunos trozos de cemento y ladrillo se han caído y la capa de pintura está desconchada.

Se recomienda reparar las estructuras dañadas del abrevadero y señalar el pozo mediante carteles informativos para no perder el patrimonio cultural de la zona. También se sugiere señalar el resultado del análisis del control de la calidad de agua hallado en este estudio.

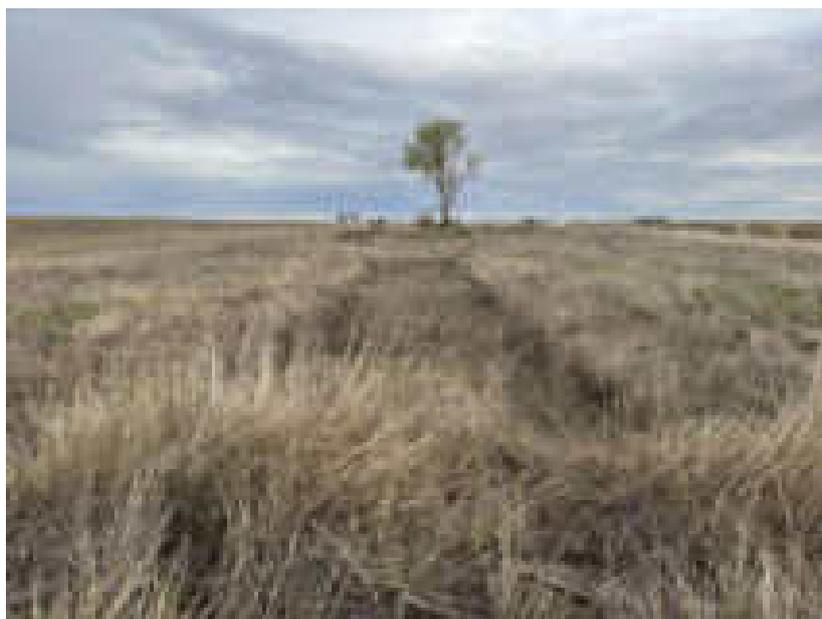
SAE_02. La Charca del Pozo de Villagonzalo

Figura 43. Detalle de La Charca del Pozo de Villagonzalo.

Se recomiendan las siguientes medidas: la retirada de sedimentos para revertir la colmatación de la charca y aumentar su profundidad, la restauración de márgenes con especies arbustivas de ribera (majuelo, zarzamora, rosales silvestres etc.) y acciones complementarias como la instalación de rampas de acceso para anfibios y mamíferos.

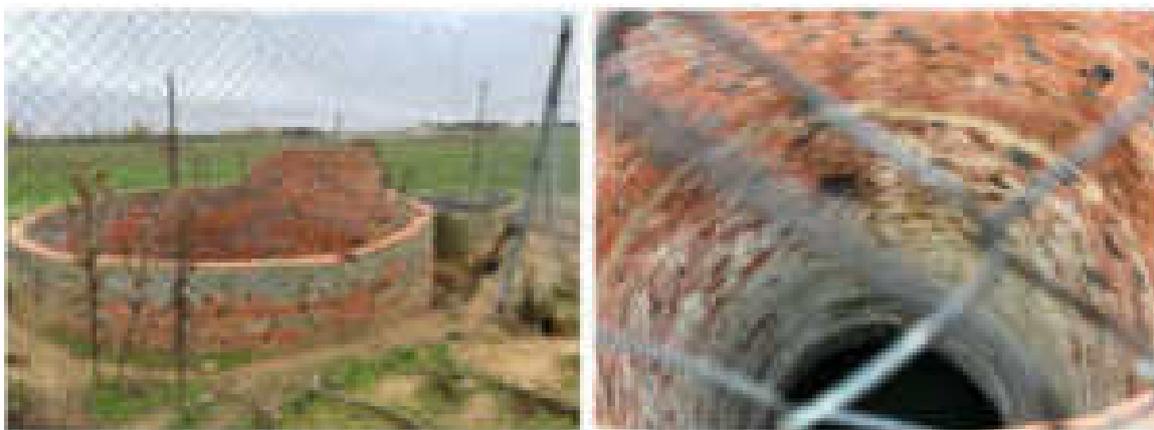
SAE_05. Pozo de Cesareo

Figura 46. Detalle del Pozo Cesareo. Pozo y entorno (izquierda); interior del pozo (derecha)

La estructura mide aproximadamente 4 metros de diámetro y está construida en ladrillo y cemento. El pozo se encuentra deteriorado y en estado de abandono. El pozo está vallado por una reja de metal y no se puede acceder al agua. En el pasado se utilizó para regar las huertas.

Se recomienda restaurar las estructuras del pozo dañadas, respetando en la medida de lo posible los refugios de las distintas especies de animales, para no perder el patrimonio cultural de la zona.

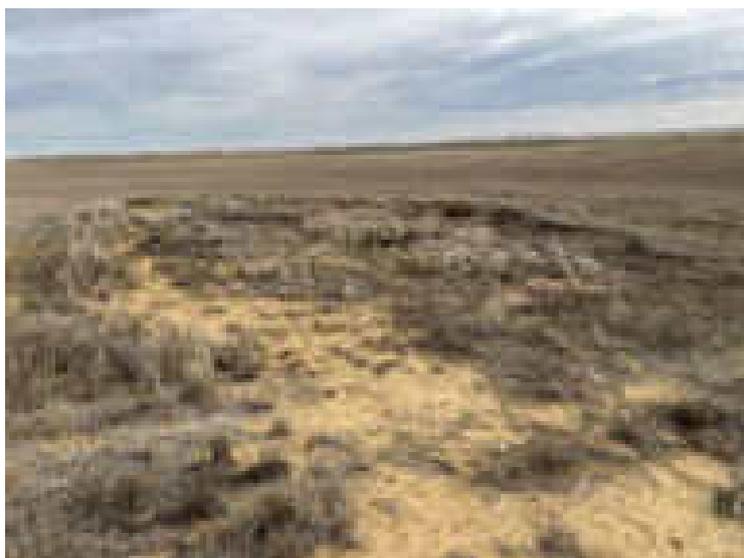
SAE_06. Charca del Pago Morenillo

Figura 47. Detalle de La Charca del Pago Morenillo.

Con el fin de incrementar la biodiversidad y de enriquecer el ecosistema circundante se recomiendan las siguientes medidas de restauración: la retirada de sedimentos para incrementar su profundidad y en una segunda fase la restauración de márgenes con vegetación arbustiva de ribera como majuelos, rosales silvestres y zarzamoras. Y como acciones complementarias se sugiere la construcción de rampas de acceso para anfibios y mamíferos.

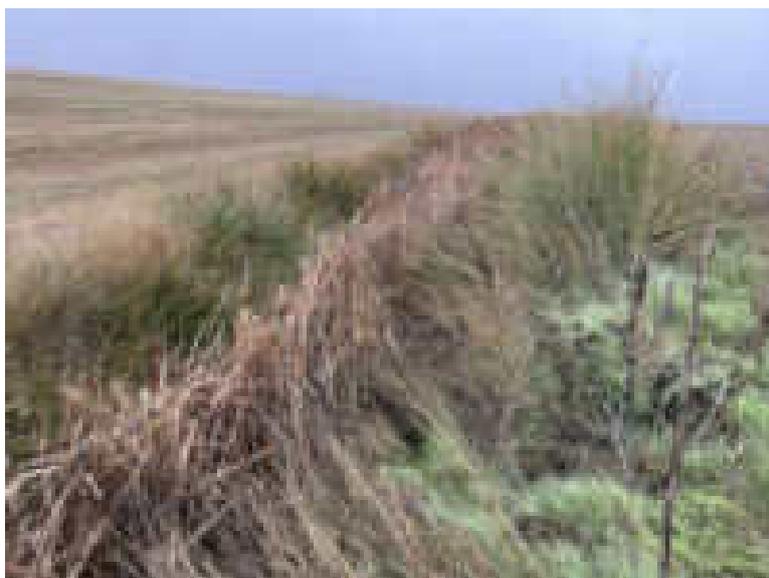
Figura 48. Detalle de La Reguera Carretalobos.

Se recomiendan las siguientes medidas: la retirada de sedimentos y de vegetación para revertir la colmatación y así restaurar el manantial. Esta medida revertirá positivamente en el caudal del arroyo y en el ecosistema fontinal.

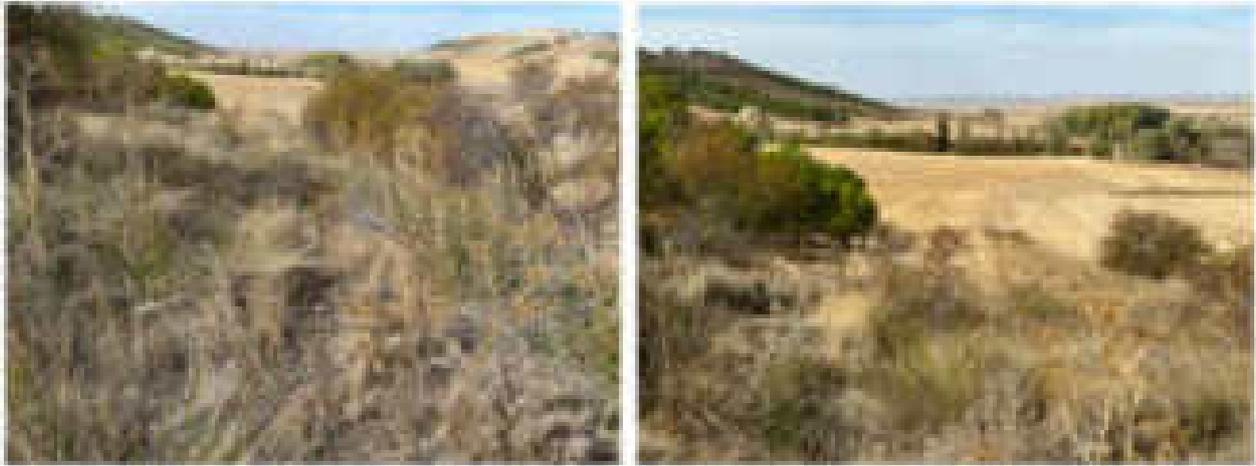
URU_02. La Fuente del Camino de San Cebrián

Figura 51. Detalle de La Fuente del Camino de San Cebrián. Área de la surgencia (izquierda); entorno natural (derecha)

Se recomiendan las siguientes medidas de restauración: la retirada de sedimentos y de vegetación para revertir la colmatación y así restaurar el manantial. Esta medida incrementará la biodiversidad de la zona y recuperará el ecosistema fontinal.

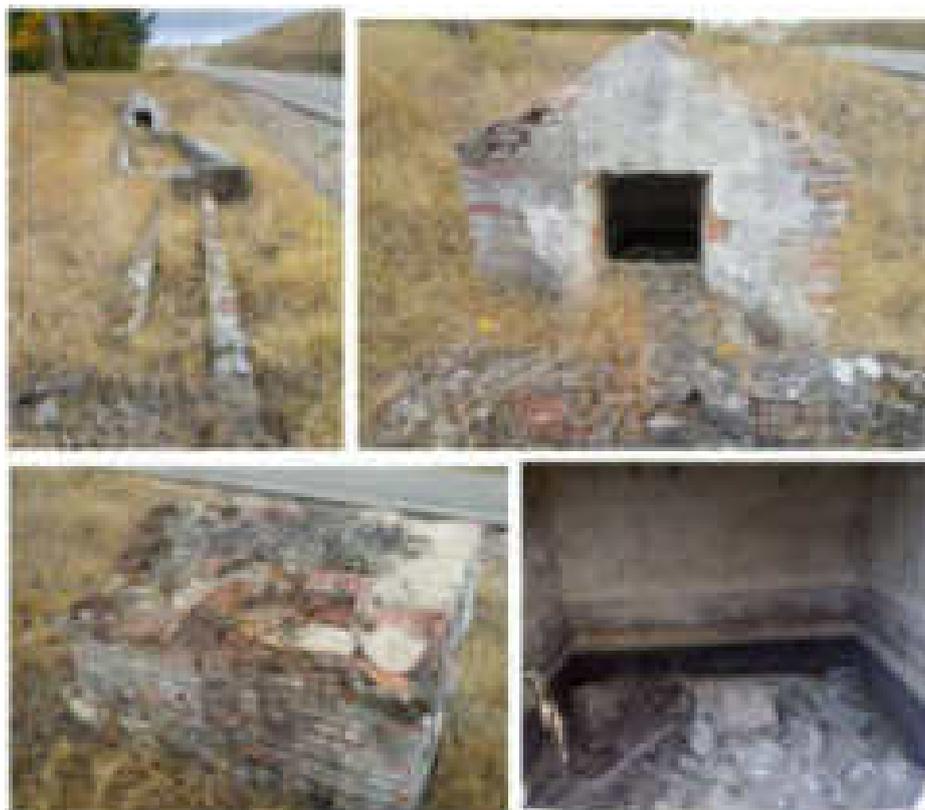
URU_03. La Fuente Nueva

Figura 52. Detalle de La Fuente Nueva. Fuente y abrevaderos (superior izquierda); caseta frontal (superior derecha); tejado de la caseta (inferior izquierda); interior de la fuente(inferior derecha).

Se recomienda restaurar la totalidad de la estructura de la fuente y señalizarla mediante carteles informativos para poner en relieve su importancia como patrimonio cultural.

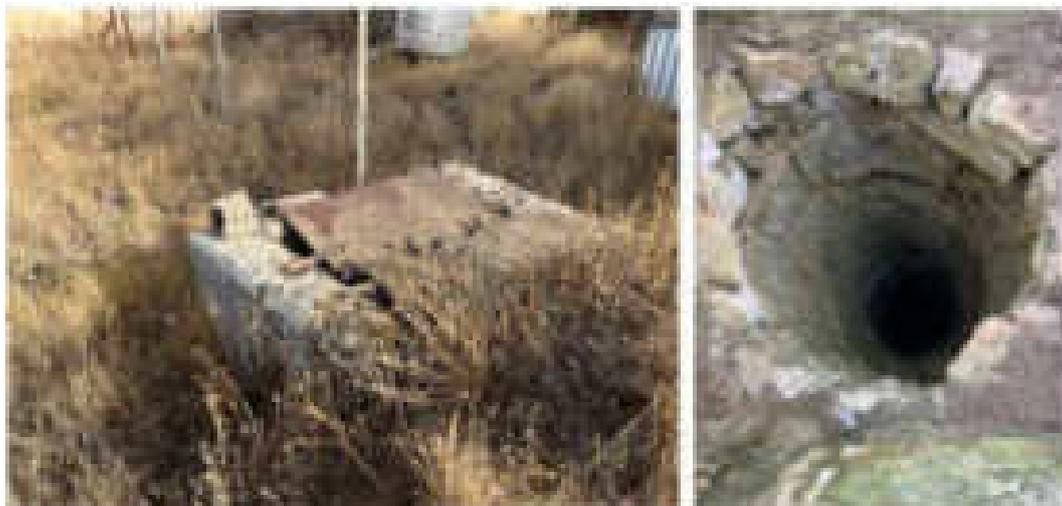
URU_04. Pozo de la Casa de los Frailes

Figura 53. Detalle del Pozo de la Casa de los Frailes. Pozo tapado (izquierda); interior del pozo (derecha).

Se recomienda restaurar la estructura original del pozo con el sistema de polea y señalizarlo mediante carteles informativos que pongan en relieve su importancia como patrimonio cultural.

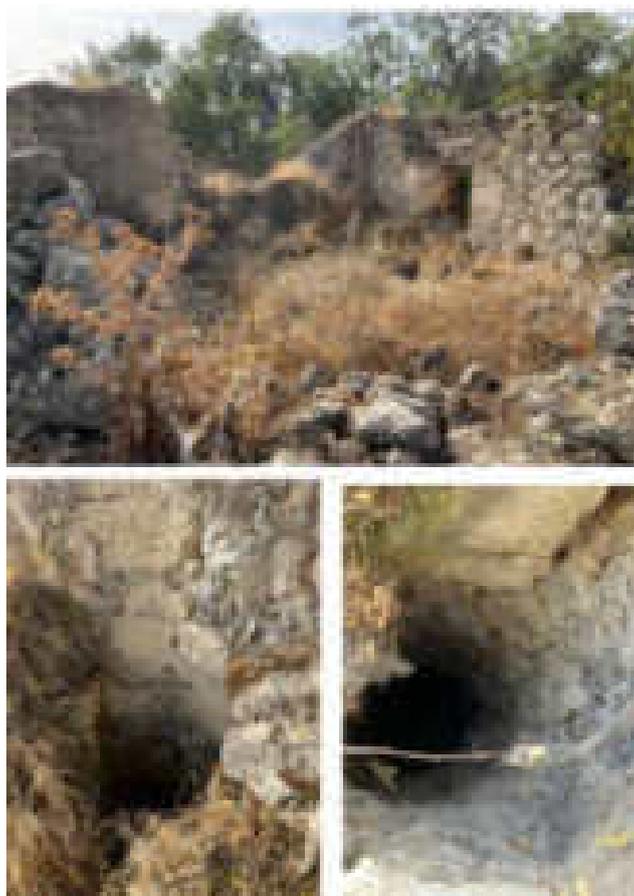
URU_05. Pozo de la Casa del Majuelo

Figura 54. Detalle del Pozo de la Casa del Majuelo. Casa del Majuelo y entorno (superior); pozo(inferior izquierda); interior del pozo (inferior derecha).

Se recomienda restaurar parte de la Casa del Majuelo y señalar el pozo para evitar accidentes. También añadiría carteles informativos que pongan en relieve su importancia como patrimonio cultural.

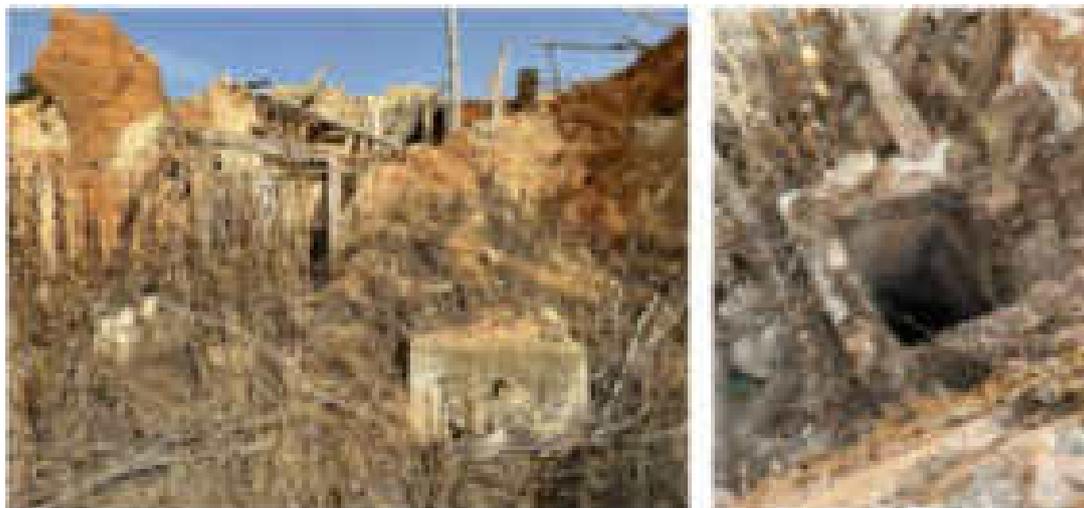
URU_06. Pozo del Paramillo

Figura 55. Detalle del Pozo del Paramillo. Casa en ruinas y pila con caño (izquierda); interior del pozo (derecha).

Se recomienda restaurar parte de la antigua casa y señalar el pozo para evitar accidentes. También añadiría carteles informativos que pongan en relieve su importancia como patrimonio cultural.
