Recuperación de fuentes naturales en la zona del Sequillo. Importancia de su conservación para la defensa del medio natural (2)

La Confederación de Centros para el Desarrollo Rural (COCEDER), anualmente, con la colaboración de los Centros de Desarrollo Rural asociados a dicha entidad y con las subvenciones del Ministerio para la Transición Ecológica y el Reto Demográfico, realiza diversos proyectos medioambientales en el ámbito rural. Siguiendo la línea de proyectos sobre el “Conocimiento y defensa del medio natural”, desde el Centro para el desarrollo Rural “El Sequillo”, se ha realizado esta investigación sobre la *“Recuperación de fuentes naturales en la zona del Sequillo. Importancia de su conservación para la defensa del medio natural (2)”*. El objetivo ha sido recuperar el valor de las fuentes naturales en el entorno rural de Tierra de Campos y conocer su importancia en el ecosistema.

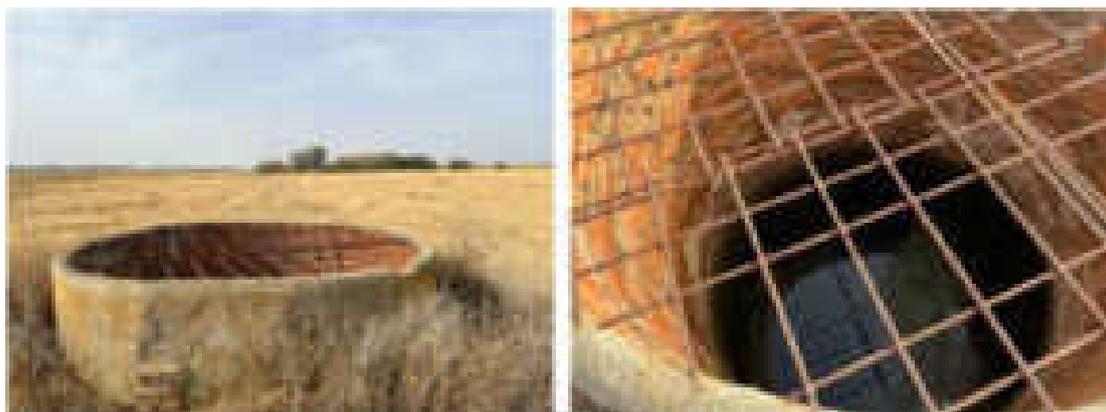
URU_07. Pozo del Paraje de Las Bulas

Figura 56. Detalle del Pozo del Paraje de las Bulas. Pozo y entorno (izquierda); interior del pozo (derecha).

Pozo situado en el Paraje de Las Bulas, entre el Camino de Villanueva de los Caballeros y el Regato del Veterinario. La construcción es de ladrillo por dentro con un revestimiento de cemento por fuera. El brocal tiene un diámetro aproximado de 3 metros y se encuentra cubierto por un enrejado de hierro. En el pasado el agua del pozo se utilizaba para regar las huertas y dar de beber al ganado. Actualmente se encuentra en desuso y la capa de cemento se está un poco deteriorada.

Con el fin de crear un punto de agua en medio de varios kilómetros de campos de cultivo se recomienda añadir hacer una pequeña perforación en la pared del pozo a ras de suelo que conectase con un pequeño estanque o pila, para que cuando el pozo se llenase hubiese la posibilidad de que el agua sobrante fuese accesible para la fauna del lugar. De esta manera se podría formar un micro ecosistema alrededor del pozo gracias al remanente de agua.

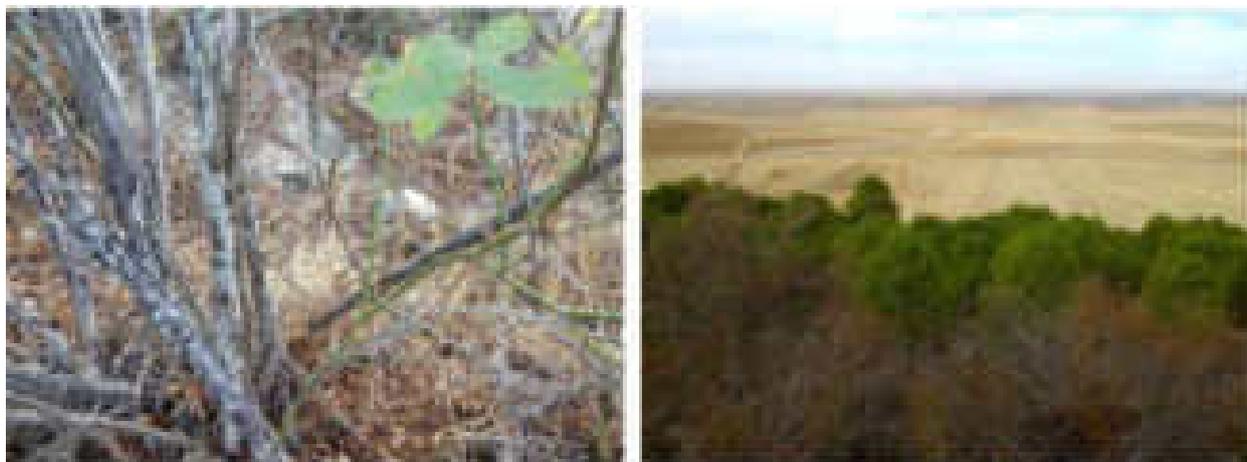
URU_09. Fuente Nebral

Figura 58. Detalle de la Fuente Nebral. Estructura de piedras asociada al manantial (izquierda); entorno natural (derecha).

Se recomiendan las siguientes medidas de restauración: la retirada de sedimentos y de vegetación para revertir la colmatación y así restaurar el manantial. Esta medida incrementará la biodiversidad de la zona y recuperará el ecosistema fontinal.

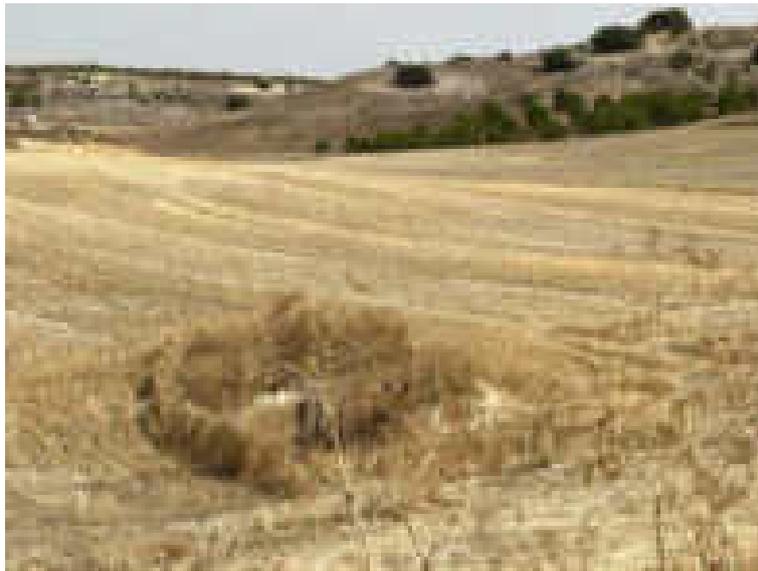
Figura 59. Detalle del antiguo manantial de El Gallo.

Se recomiendan las siguientes medidas de restauración: la retirada de sedimentos para revertir la colmatación y así intentar restaurar el manantial.

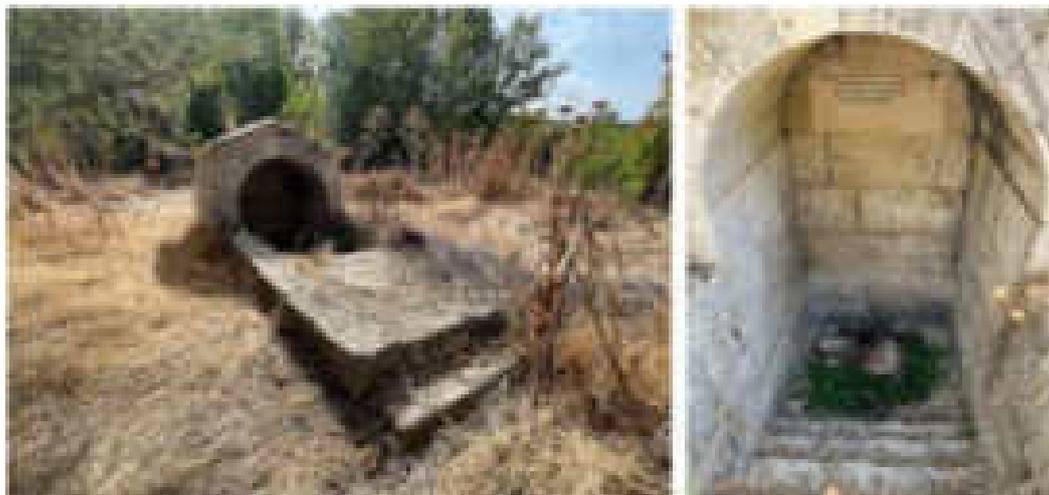
URU_16. Los Caños

Figura 65. Detalle de la fuente de Los Caños. Fuente y entorno (izquierda); interior de la fuente (derecha).

Fuente situada en el antiguo Camino de los Sotos.. Se sitúa en el valle y, según la inscripción en el interior, “Se hizo esta obra en el 1907 Alcalde DN Manuel Pérez Minayo”. Sirvió durante muchos años para dotar de agua a los vecinos de la villa. Esta fuente se usó como alternativa a La Laguna (URU_01), que estaba sufriendo un deterioro importante en la calidad de sus aguas, y también se utilizaba para lavar la ropa, que más tarde se tendía en la pradera de al lado. La fuente se excavó en el terreno casi dos metros hasta llegar a la altura del cauce del Arroyo de la Ermita. Se trata de una construcción de piedra compuesta por una bóveda de cañón de metro y medio de diámetro que cubre el espacio de los dos caños, que a su vez vierten agua sobre un pequeño estanque. Se accede al interior del estanque por medio de ocho escalones que se encuentran a cielo descubierto.

La estructura de la fuente se encuentra en buen estado por lo que no necesita restauración. Pero si se recomienda realizar puntos de acceso en la valla para la libre circulación de fauna silvestre con el objetivo de aumentar la biodiversidad de la zona y la señalización mediante carteles informativos de la fuente para poner en relieve su importancia como patrimonio histórico.

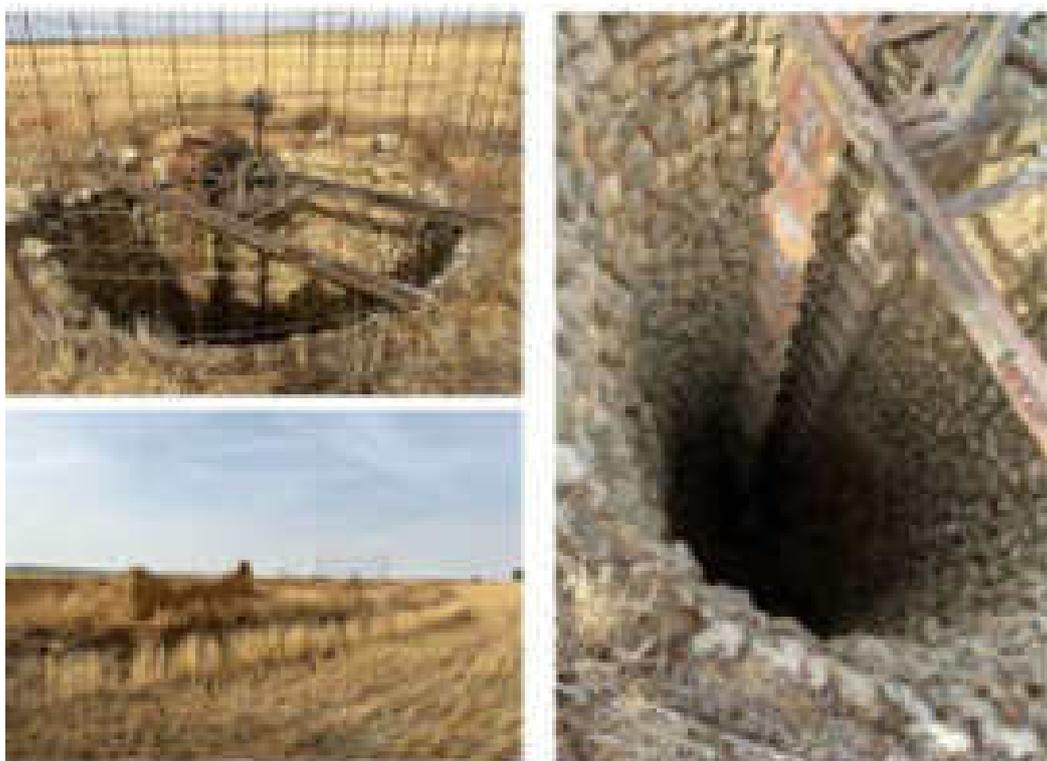
URU_17. Noria de Joaquín Gañán

Figura 66. Detalle Noria de Joaquín Gañán. Noria y pozo (superior izquierda); noria y entorno(inferior izquierda); interior del pozo (derecha).

Se recomienda la restauración de al menos parte de la caseta y sustituir la reja de hierro por otra barrera que se acomode más al medio natural. También se propone crear un espacio o área de descanso para uso y disfrute de la población y el turismo y dar visibilidad al conjunto mediante carteles informativos.

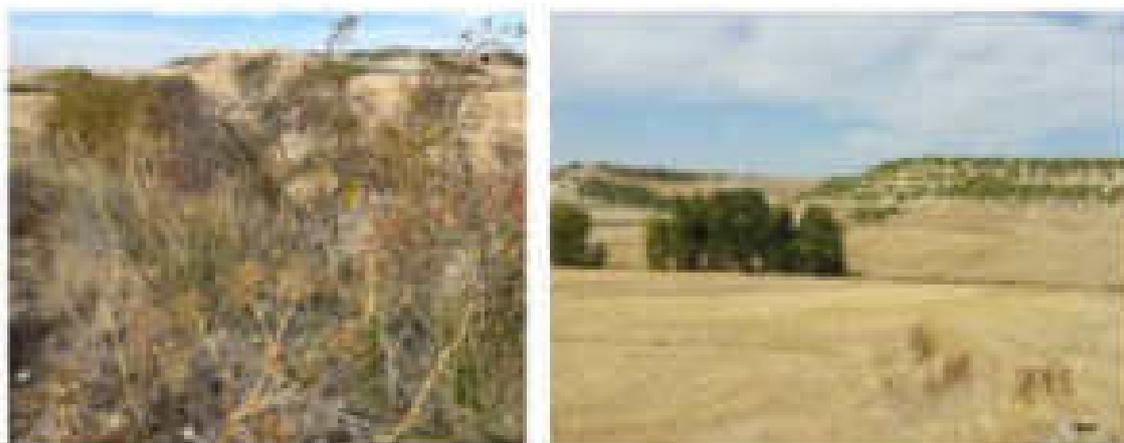
URU_18. La Golpejina

Figura 67. Detalle del antiguo manantial de la Golpejina. Zona del manantial(izquierda); entorno natural (derecha).

Se recomienda la retirada de sedimentos y de vegetación para revertir la colmatación y así restaurar el manantial. Esta medida incrementará la biodiversidad de la zona y recuperará el ecosistema fontinal, que servirá de abrevadero y refugio para la fauna silvestre del lugar.

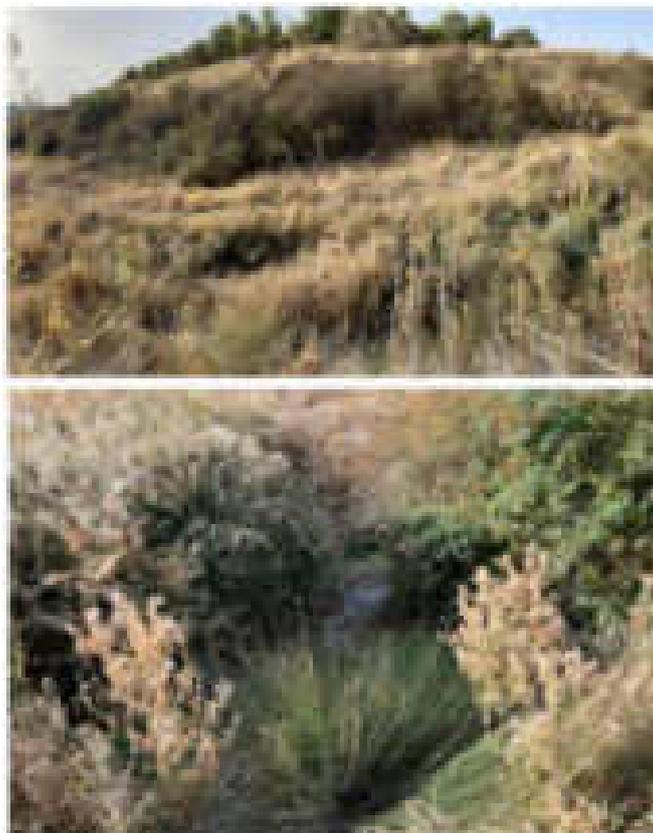
URU_19. Las Fontanicas

Figura 68. Detalle del manantial de las Fontanicas. Charca y entorno natural(superior); surgencia de agua (inferior).

Se recomienda como medida de restauración, siempre y cuando sea necesaria, la retirada de vegetación con el mínimo impacto posible para el ecosistema natural ya formado, para evitar la colmatación del manantial y de la balsa.

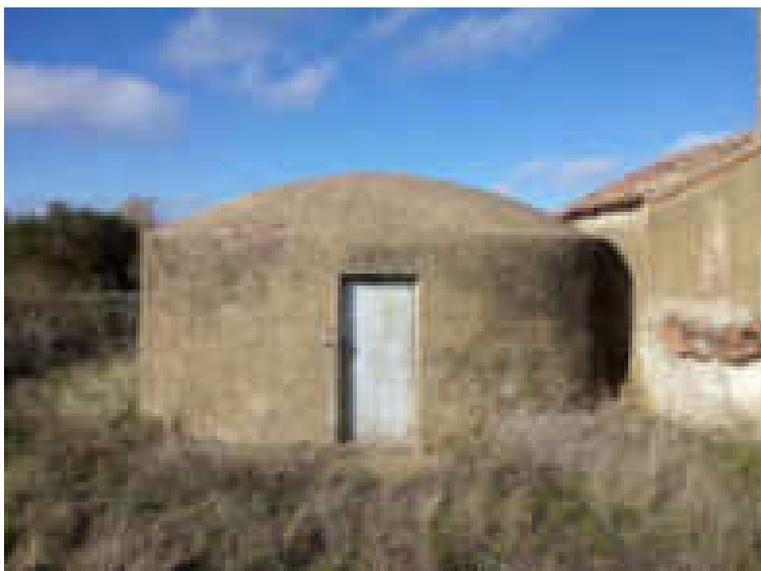
VIL_06. Fuente del Tejar

Figura 75. Detalle de la Fuente del Tejar.

Como medida de restauración del patrimonio cultural y natural se recomienda restaurar la fuente a la estructura que tenía en 1957. Con esta medida también recuperaríamos el ecosistema fontinal que se formaba en el abrevadero y por tanto crearíamos un hábitat adecuado para anfibios y otras especies de invertebrados y mamíferos.

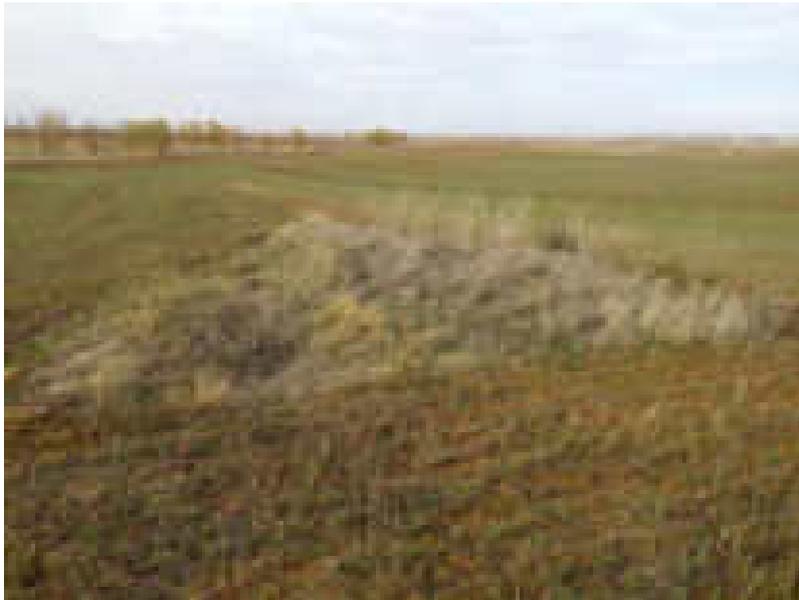
VIL_08. Pozo Ramiro

Figura 77. Detalle del Pozo Ramiro y su entorno natural.

Con el fin de incrementar la biodiversidad de la zona y crear un hábitat propicio para la reproducción de anfibios se recomiendan las siguientes medidas de restauración : la retirada de sedimentos para recuperar su profundidad y la restauración de márgenes con especies arbustivas de ribera para crear zonas de refugio para la fauna silvestre.

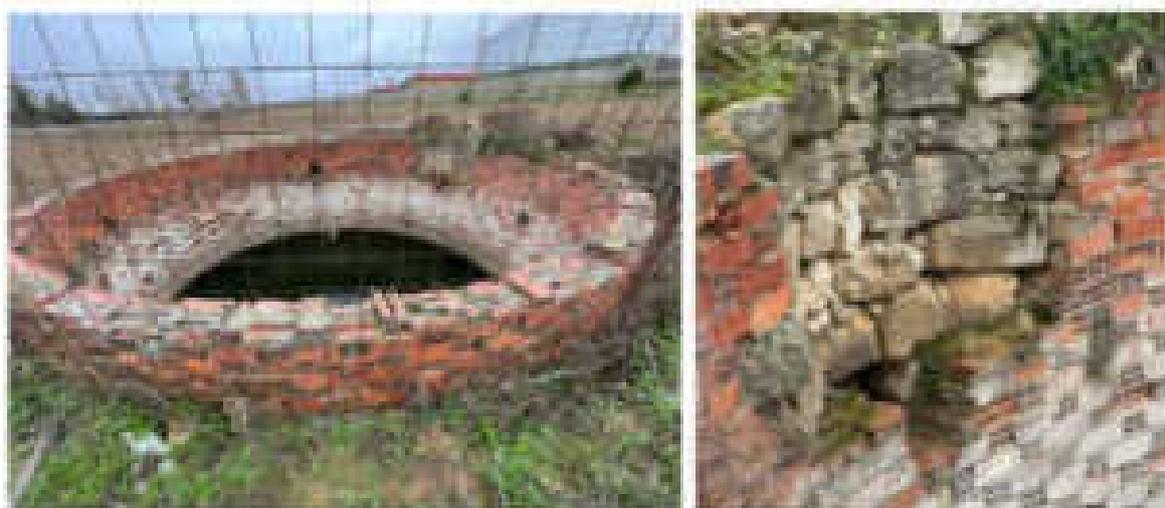
VIL_09. Pozo Zaera

Figura 78. Detalle del Pozo Zaera. Pozo y entorno(izquierda); piedra antigua y refugio de lechuza (derecha)

Como medida de restauración se propone reparar la estructura del brocal en piedra, añadiendo unas rampas de salida y acceso para anfibios y animales que se puedan caer al estanque. Se sugiere respetar las oquedades del pozo para que las lechuzas sigan utilizándolo como refugio. También se recomienda la señalización, mediante un cartel informativo, del resultado del análisis de la calidad de sus aguas.

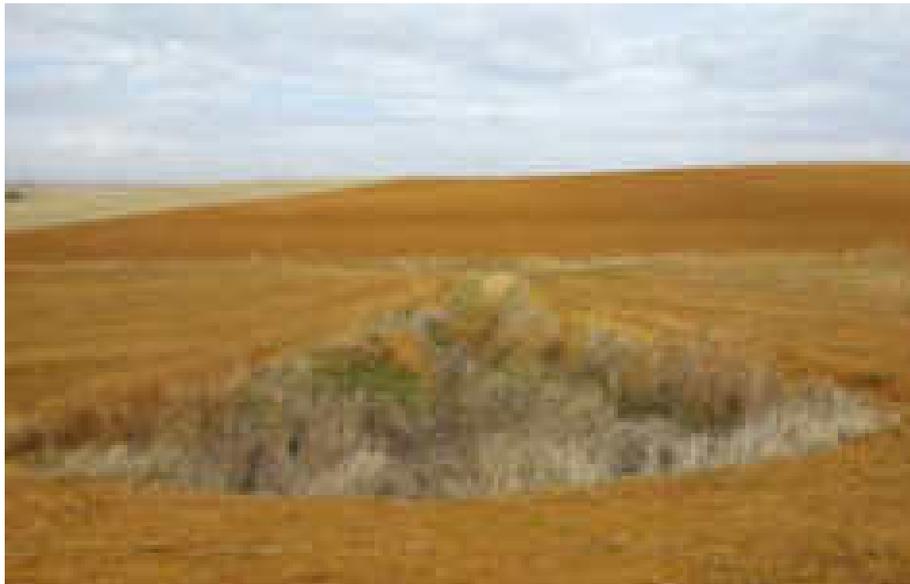
VIL_10. Fuente Patas

Figura 79. Detalle de la Fuente Patas y de su entorno.

Se recomienda una labor de restauración que conlleve: la retirada de carrizos, y la recuperación de aportes hídricos, es decir recuperar la conexión con el arroyo de Lancerrey. Estas medidas ayudarán a crear un ecosistema palustre adecuado para el refugio y la reproducción de anfibios.

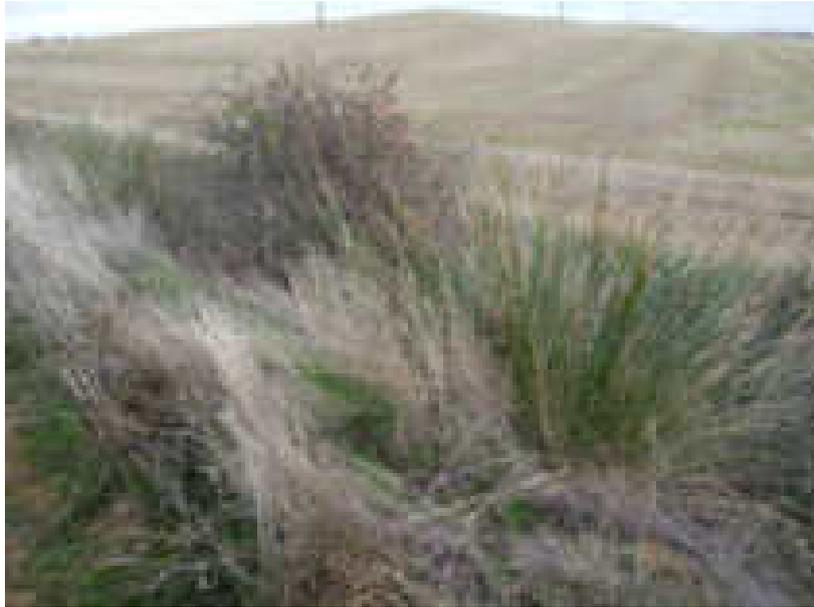
VIL_13. Fuente del Chivero

Figura 82. Detalle del manantial de la Fuente del Chivero

Se recomienda la retirada de sedimentos y de vegetación para revertir la colmatación y así restaurar el manantial. Esta medida incrementará la biodiversidad de la zona y recuperará el ecosistema fontinal, que servirá de abrevadero y refugio para la fauna silvestre del lugar.

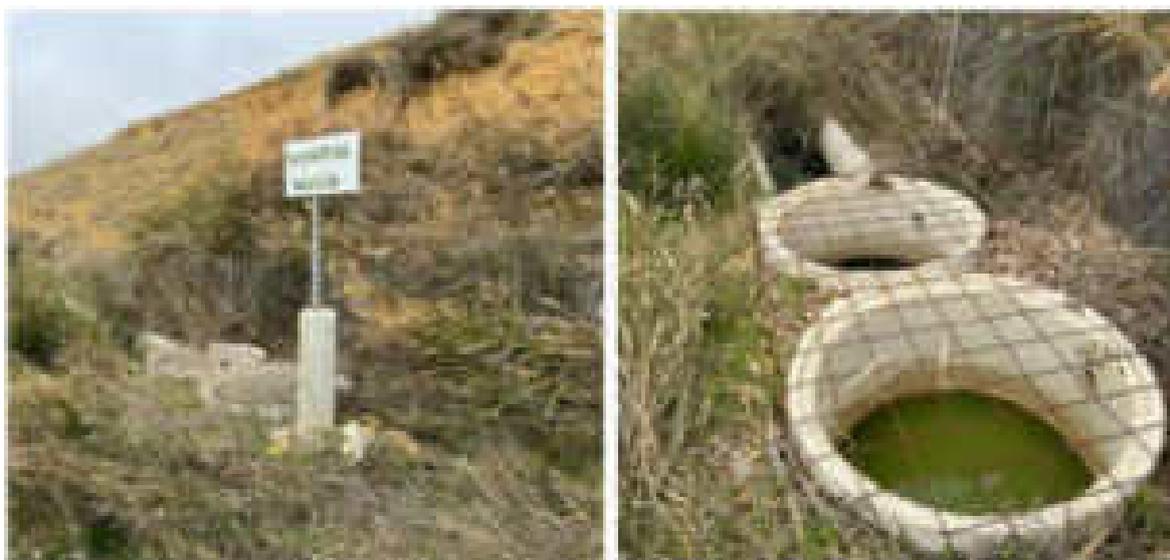
VIL_14. La Fuente del Milano

Figura 83. Detalle de la Fuente del Milano. Señalización y entorno(izquierda); pozas y estanque (derecha)

Se propone retirar sedimentos para que el manantial brote con más facilidad y tapar las pozas con puertas de metal que faciliten el acceso a las labores de limpieza y a la vez no permitan que los animales se queden atrapados y se ahoguen.

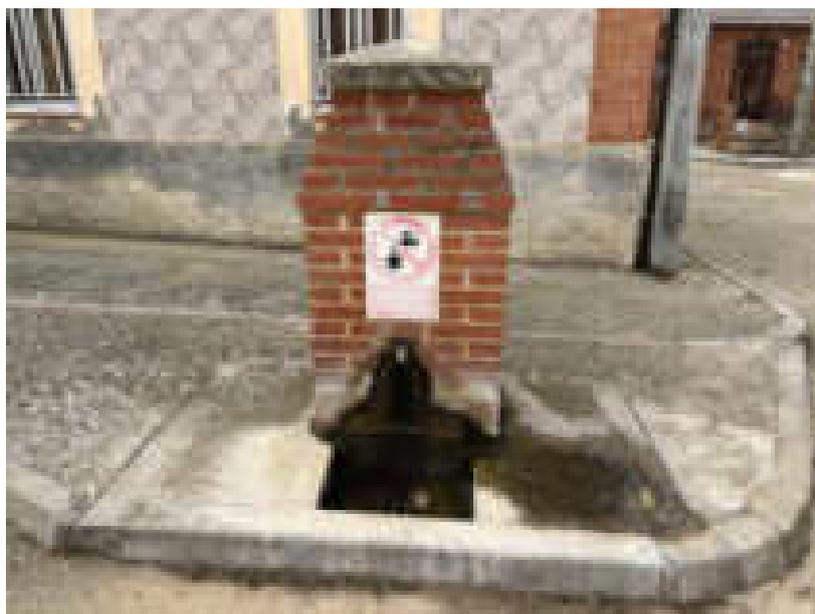
VIL_15. El Cañico

Figura 84. Detalle de la Fuente del Cañico.

Ya que la fuente no se utiliza para el consumo humano se recomienda reconstruir la fuente y añadir uno o varios pequeños estanques o piletas, donde se acumule el agua para crear micro ecosistemas fontinales dentro del casco urbano.

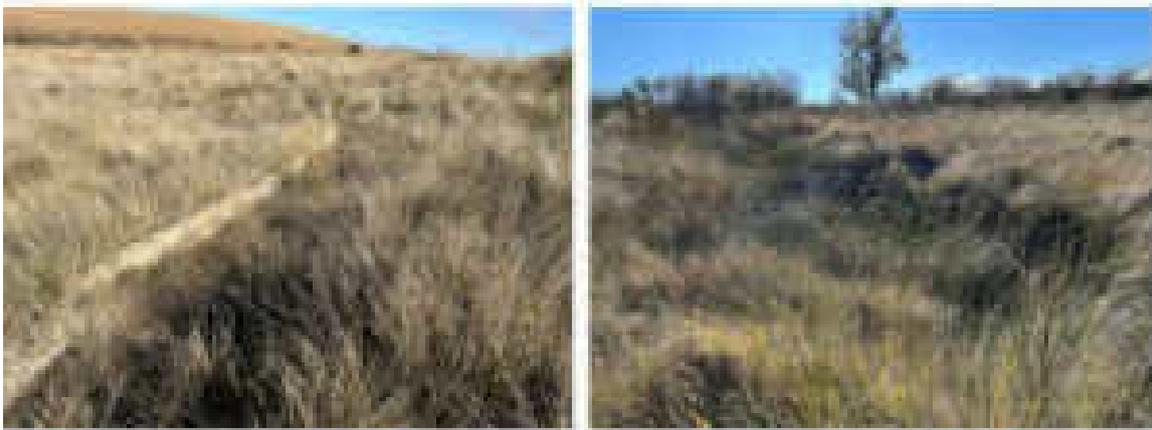
VIL_17. Abrevadero de la Fuente de los Arroyos

Figura 86. Detalle del abrevadero de la Fuente de los Arroyos. Abrevadero y entorno (izquierda); reguero que conecta el manantial y el abrevadero (derecha).

Abrevadero construido en piedra y cemento de aproximadamente 2 metros de ancho y 10 metros de largo que se nutría del manantial de la Fuente del Arroyo (VIL_16). Antiguamente lo usaban los pastores para abrevar al ganado y los agricultores para dar de beber a las mulas que araban las tierras de cultivo. En la actualidad está abandonado; la estructura está deteriorada por varios puntos y está cubierta casi en su totalidad por juncos y pasto.

Se recomienda como medida de restauración la reparación del abrevadero, la recuperación de su conexión con el manantial y la construcción de rampas de acceso y salida para el uso de anfibios y otros animales. Con estas acciones aumentaremos las posibilidades de reproducción de anfibios y restauraremos el ecosistema fontinal.

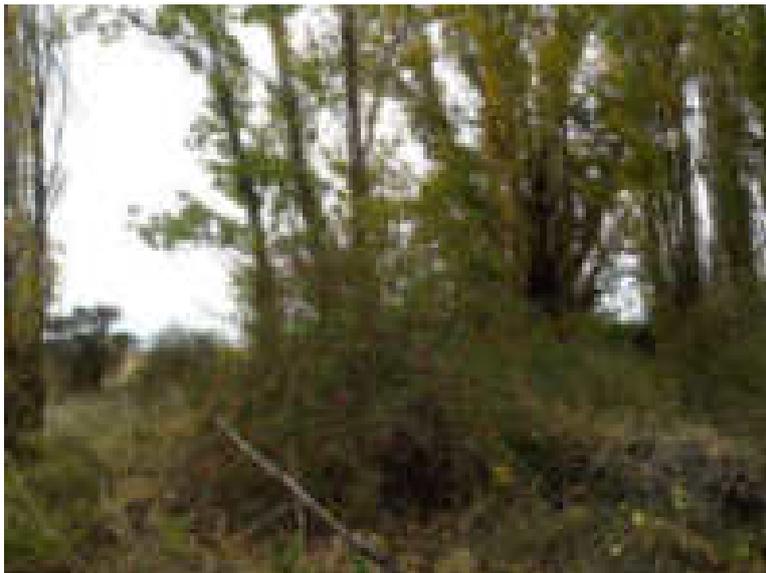
VIL_18. Fuente de San Juan

Figura 87. Detalle del manantial de la Fuente de San Juan

También se sugiere acondicionar la zona como zona de paseo y meditación, con un pequeño sendero que conecte con la fuente de la Peña y señalar la fuente con un cartel informativo de su historia y sus usos.

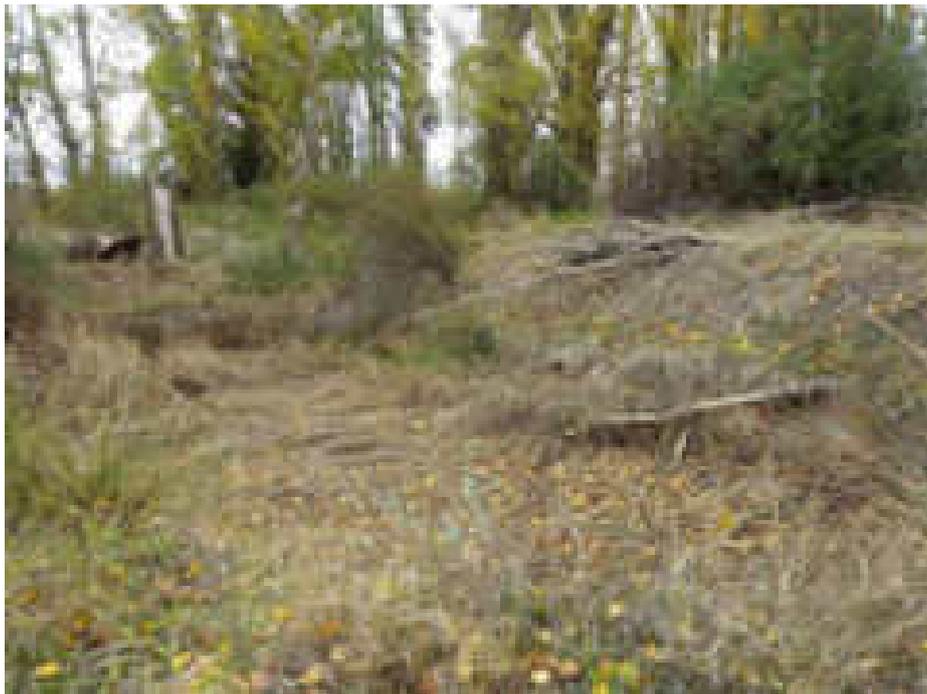
VIL_19. Estanque de la Fuente de San Juan

Figura 88. Detalle del manantial del Estanque de la Fuente de San Juan

Se recomienda restaurar la estructura de la alberca, añadiendo unas rampas de acceso y salida para anfibios y otros animales que se puedan caer al estanque. También se sugiere acondicionar la zona como zona de descanso y recreo, con bancos y un pequeño sendero que conecte con el del Río Bustillo.

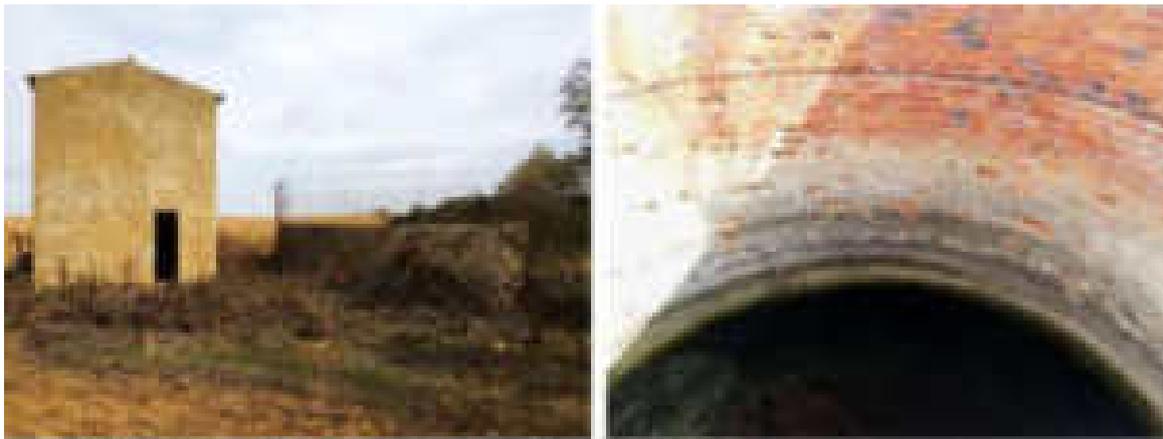
VIL_21. Pozo del Camino de Aguilar.

Figura 90. Detalle del Pozo del Camino de Aguilar. Pozo y caseta (izquierda); interior del pozo (derecha).

Pozo situado al margen de un campo de cultivo en el Camino de Aguilar de Campos. Está construido en ladrillo por dentro y revestido de cemento por fuera. El brocal mide de 6 metros de diámetro y está vallado con una reja de metal. A su lado hay una caseta construida en ladrillo y cemento que se encuentra en algunas partes derruida. En el pasado, el pozo se utilizaba para regar las huertas. Actualmente se encuentra en desuso y está bastante deteriorado, el cemento está rajado y los ladrillos rotos en varios puntos del brocal. En el brocal había un agujero por donde pasaban los tubos de agua, ahora medio tapado por los escombros. En el fondo hay algas y descansando encima de ella se observan ejemplares de rana común.

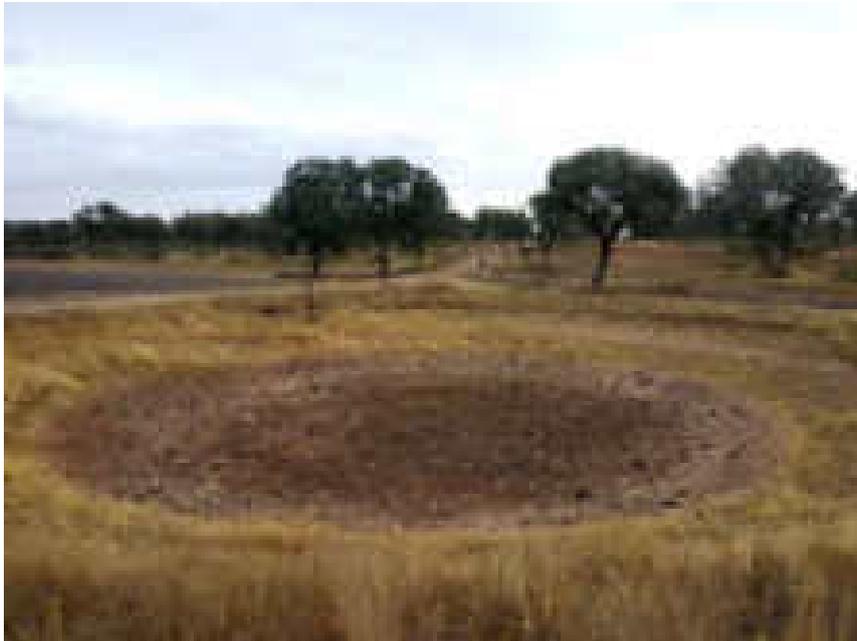
VIC_01. Charca del Monte de Mata

Figura 91. Detalle de la Charca del Monte de Mata

Con el fin de incrementar la biodiversidad de la charca se recomienda como medidas de restauración las siguientes: la retirada de sedimentos para darle a la charca distintas profundidades y la restauración de márgenes con vegetación palustre y matorrales vegetación autóctona como rosales silvestres o majuelos.

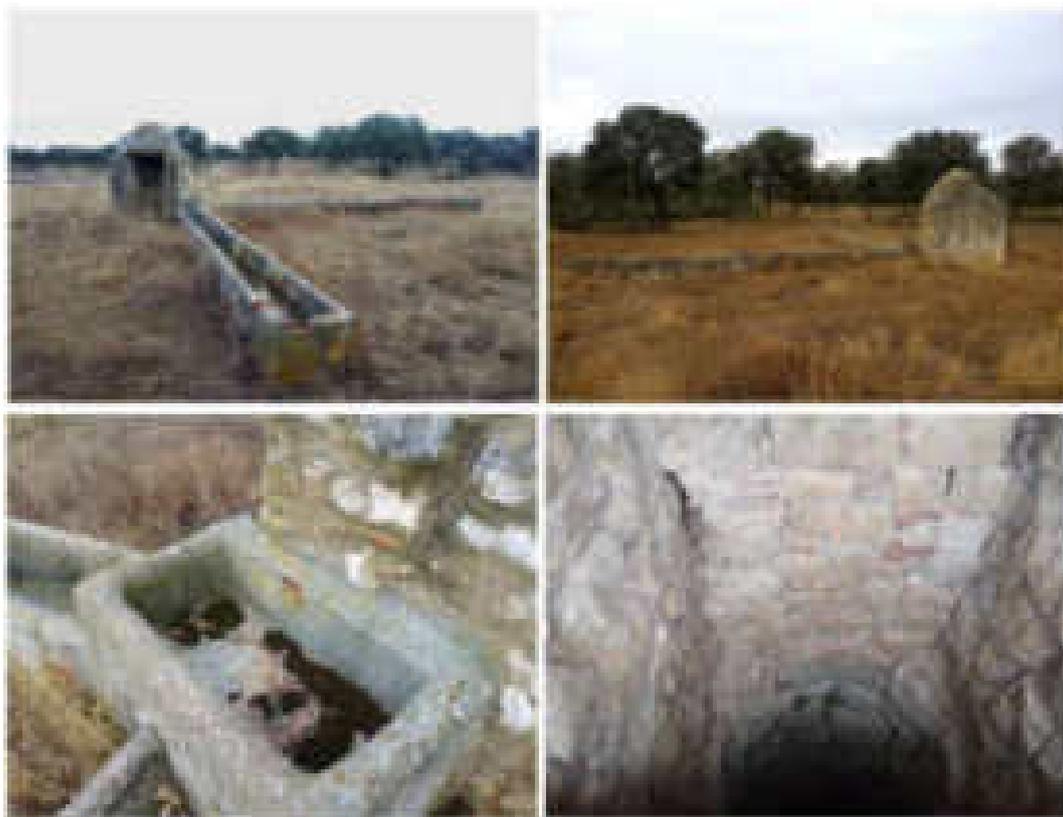
VIC_02. Pozo del Monte de Mata

_Figura 92. Detalle del Pozo del Monte de Mata. Pozo y abrevaderos (superior izquierda); Pozo y entorno (superior derecha); estanque entre abrevaderos (inferior izquierda); interior del pozo (inferior derecha)

Pozo situado en el Pago del monte de Mata a 14 metros de la Charca del Monte de Mata (VIC-01). Está construido en piedra y protegido por una caseta cuadrada de unos dos metros de lado también construida en piedra y acabada en una bóveda de ladrillo y cemento. La capa de cemento está muy deteriorada. Dentro del pozo hay una barra de hierro que parece ser el remanente que queda del sistema de polea que se usaba para sacar agua del pozo. Al lado derecho del pozo hay un pequeño estanque al que conectan dos abrevaderos alargados de aproximadamente 10 metros de largo por un poco más de medio metro de ancho cada uno. Tanto el estanque como los abrevaderos están contruidos en ladrillo y cemento, y están deteriorados. En el pasado, se sacaba agua del pozo con una polea y un cubo y se vertía el contenido del cubo en el estanque a través del cual se llenaban los abrevaderos.

Se recomienda restaurar las estructuras dañadas y señalar el pozo con carteles informativos que contengan información histórica para recuperar el patrimonio cultural de la zona.

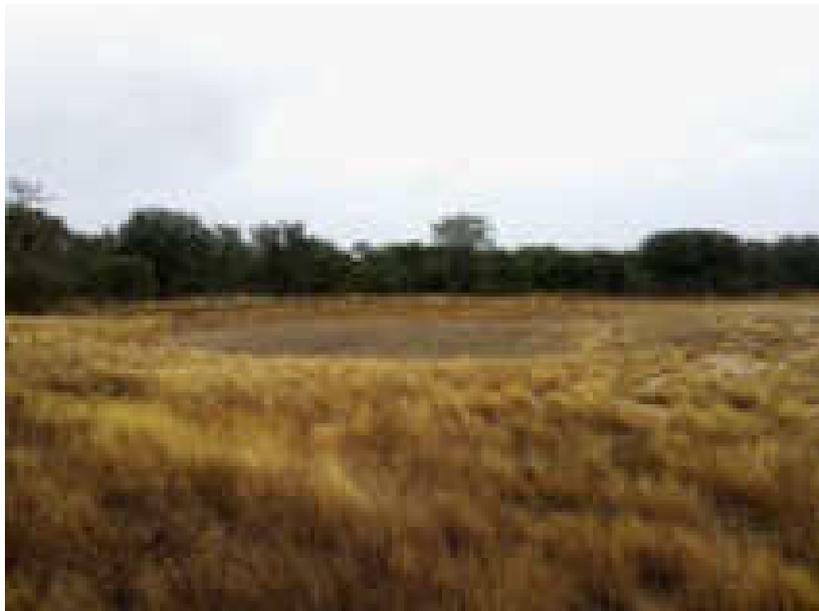
VIL_03. Charca de Monte de Mata_1

Figura 93. Detalle de la Charca Monte de Mata_1

Con el fin de incrementar la biodiversidad de la charca se recomiendan las siguientes medidas de restauración : la retirada de sedimentos para darle a la charca distintas profundidades y la restauración de márgenes con vegetación palustre y matorrales vegetación autóctona como rosales silvestres o majuelos.

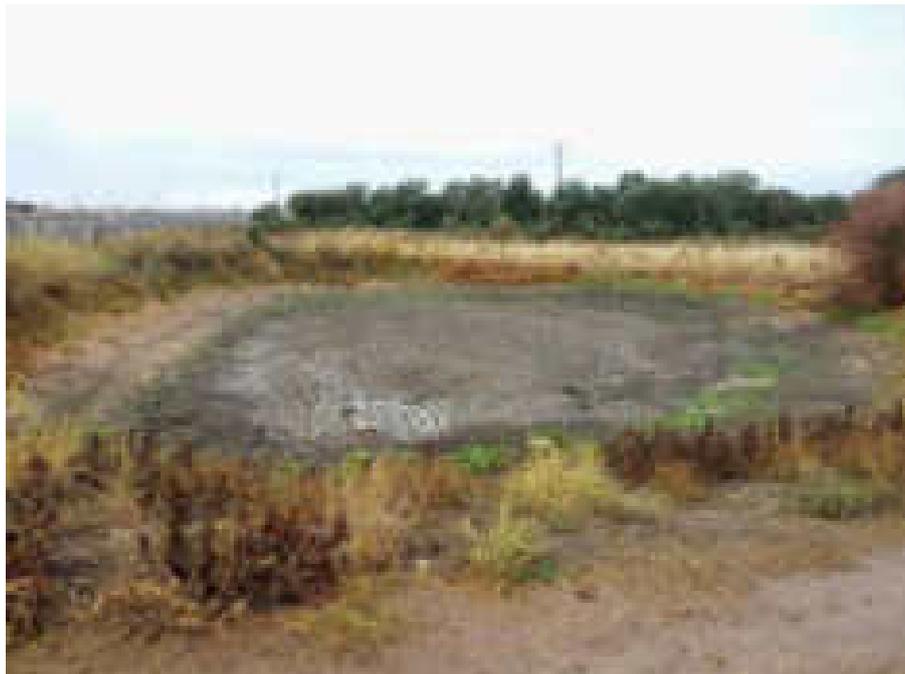
VIC_04. Charca de Monte de Mata_2

Figura 94. Detalle de la Charca Monte de Mata_2

Con el fin de incrementar la biodiversidad de la charca se recomiendan las siguientes medidas de restauración : la retirada de sedimentos para darle a la charca distintas profundidades y la restauración de márgenes con vegetación palustre y matorrales vegetación autóctona como rosales silvestres o majuelos.

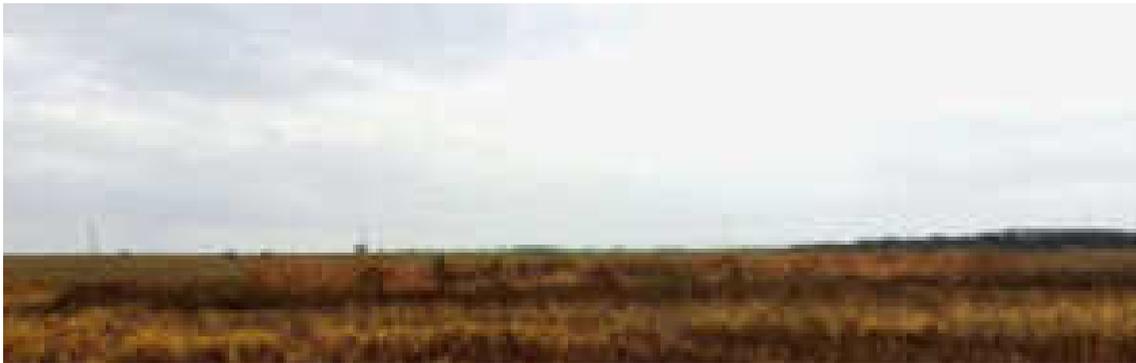
VIC_05. Charca de Monte de Mata_3

Figura 95. Detalle de la Charca Monte de Mata_3

Se recomiendan las siguientes medidas de restauración: la retirada de parte de la vegetación, lo mínimo para evitar la colmatación de la misma y la restauración de márgenes con vegetación palustre y matorrales vegetación autóctona como rosales silvestres o majuelos.

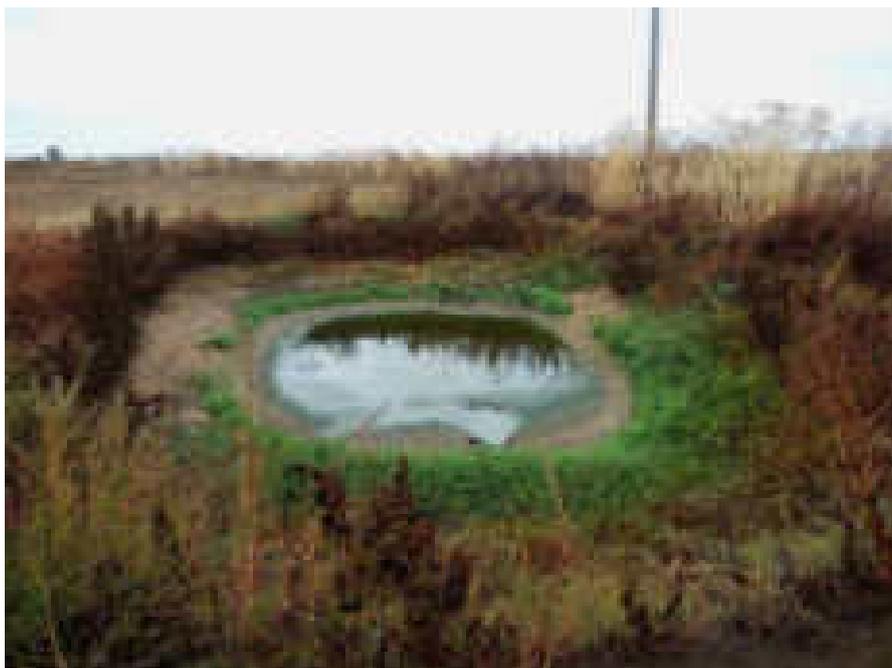
VIC_06. Charca de Monte de Mata_4

Figura 96. Detalle de la Charca del Monte de Mata _4

Con el fin de incrementar la biodiversidad de la charca se recomiendan las siguientes medidas de restauración : la retirada de sedimentos para darle a la charca distintas profundidades y la restauración de márgenes con vegetación palustre y matorrales vegetación autóctona como rosales silvestres o majuelos.

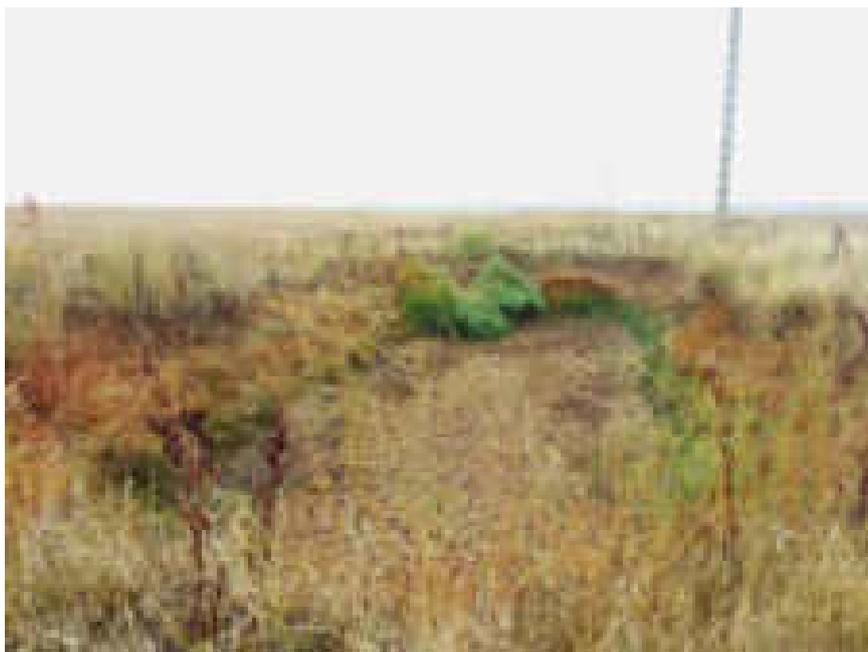
VIC_07. Laguna de los Abrevaderos

Figura 97. Detalle de la Laguna de los Abrevaderos

Se recomiendan las siguientes medidas de restauración : la retirada de sedimentos para darle a la charca distintas profundidades y la restauración de márgenes con vegetación palustre y matorrales vegetación autóctona como rosales silvestres o majuelos. Estas acciones ayudarán a incrementar la biodiversidad del ecosistema palustre.

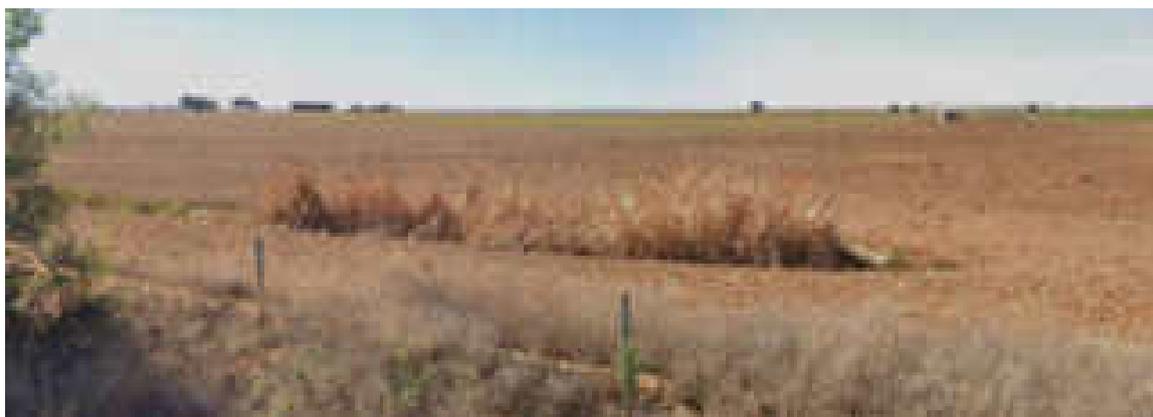
VIC_08. Charca del Pago La Conífera

Figura 98. Detalle de la Charca del Pago La Conífera.

Para aumentar la biodiversidad del ecosistema palustre de la charca se recomiendan las siguientes medidas de restauración: la retirada de parte de la vegetación, lo mínimo para evitar la colmatación de la misma y la restauración de márgenes con vegetación palustre y matorrales vegetación autóctona como rosales silvestres o majuelos, lo que creará refugios para aves, insectos y anfibios.

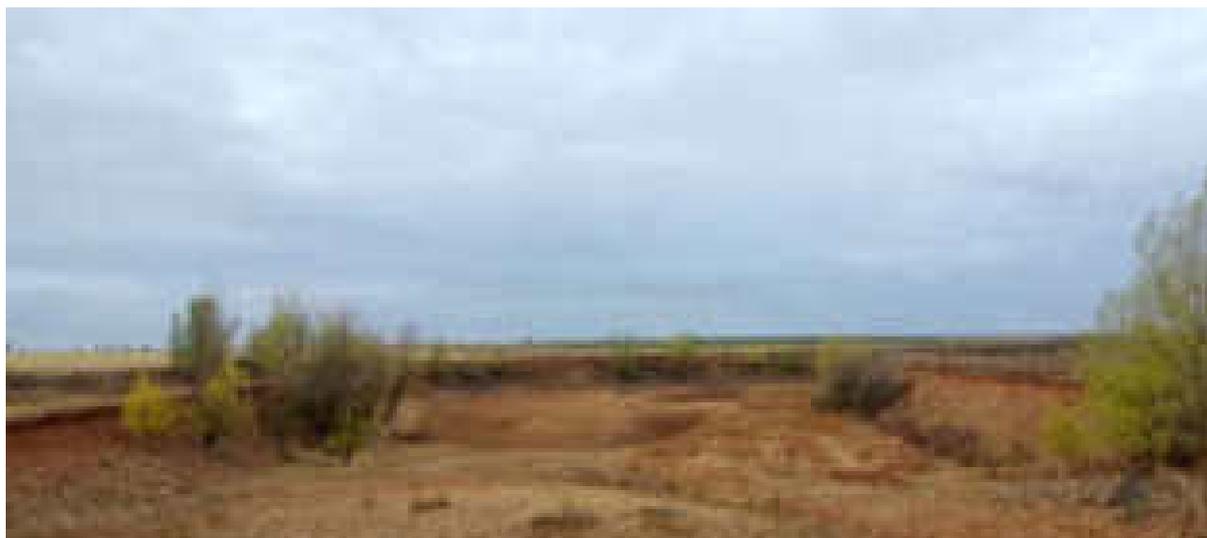
VIC_09. La Laguna Usiel

Figura 99. Detalle de La Laguna Usiel.

Debido a la colmatación de la laguna, que ha perdido profundidad, se recomienda una labor de restauración que conlleve: la retirada de sedimentos, la restauración de márgenes con vegetación arbustiva de ribera, y la realización de acciones complementarias como la instalación de refugios para la fauna silvestre del lugar. También se recomienda el acondicionamiento de la zona como área de descanso y recreo cerca de la autovía, con el objetivo de dar un valor añadido a la laguna a la vez que conservamos la biodiversidad.

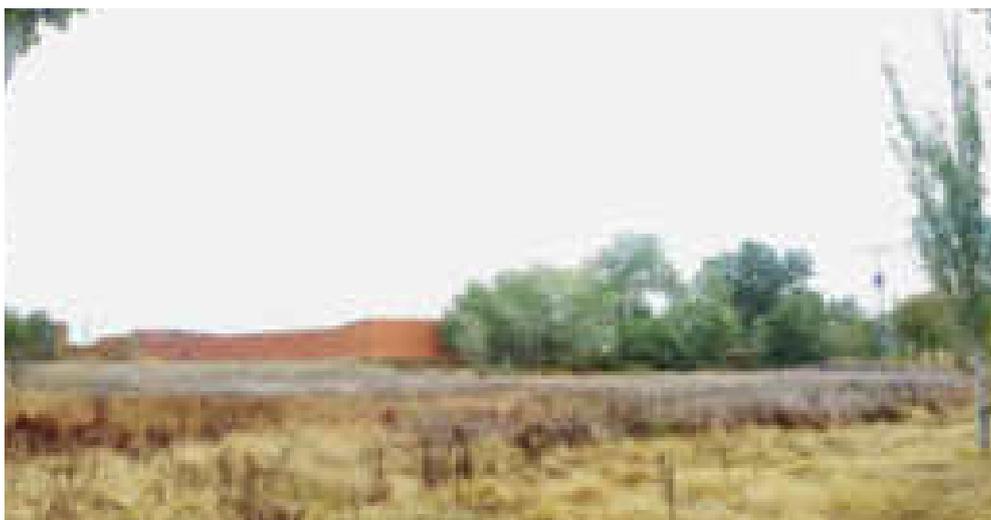
VIC_10. EL Barrero Grande

Figura 100. Detalle del Barrero Grande y de su entorno.

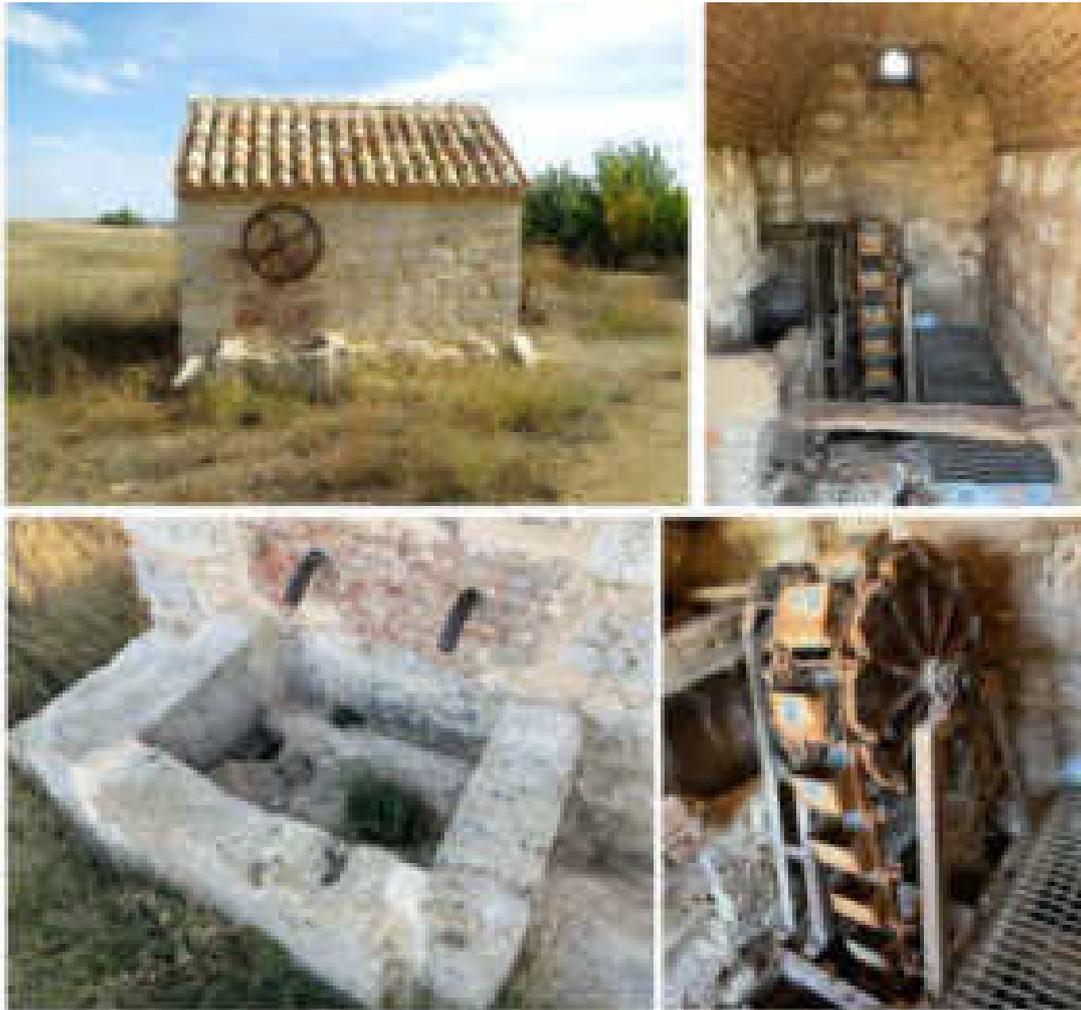
Figura 102. Detalle de El Caño. Caseta y manivela (superior izquierda); interior de la caseta (superior derecha); pila y caños (inferior izquierda); detalle de la noria (inferior derecha)

El pozo y sus estructuras asociadas fueron restaurados hace muy pocos años por lo que no se recomienda ninguna medida de restauración en ese aspecto. Sí se recomienda colocar un cartel señalando el resultado del análisis de agua realizado en este estudio.

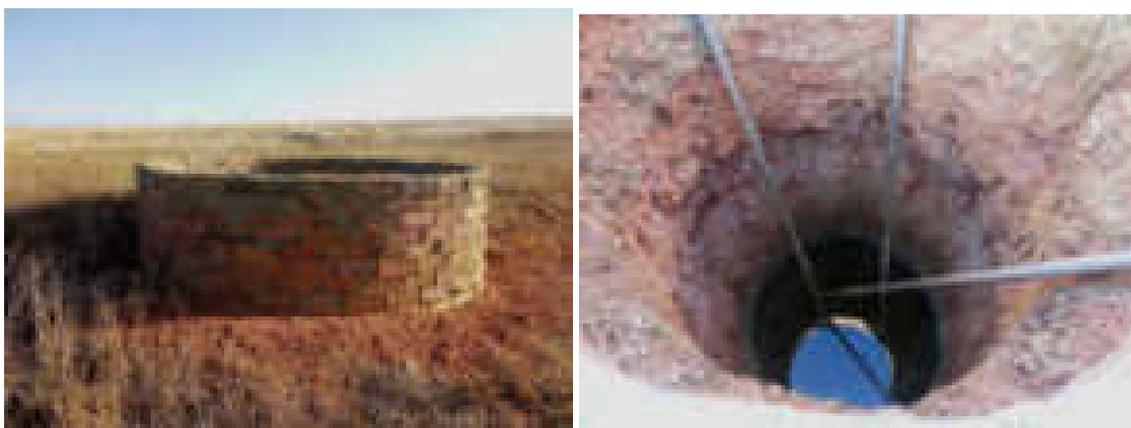
VIC_13. Las Bodegas_1

Figura 103. Detalle de Las Bodegas_1. Pozo y entorno(izquierda); interior del pozo (derecha).

Pozo situado al este del casco urbano, en medio de campos de cultivo y a unos 100 metros del río Sequillo. Su interior está excavado en tierra y contiene unos tubos de metal que parece que están sujetando la estructura. En el exterior el brocal de aproximadamente 3 metros de diámetro está construido con ladrillo y cemento, ya casi inexistente debido al deterioro. En el pasado se utilizaba para regar las huertas y los campos de cultivo. Actualmente en desuso.

Se recomienda la creación de rampas de acceso y escape para anfibios y pequeños mamíferos que puedan caer al pozo y quedar atrapados y la señalización del resultado del análisis de agua realizado en este estudio.

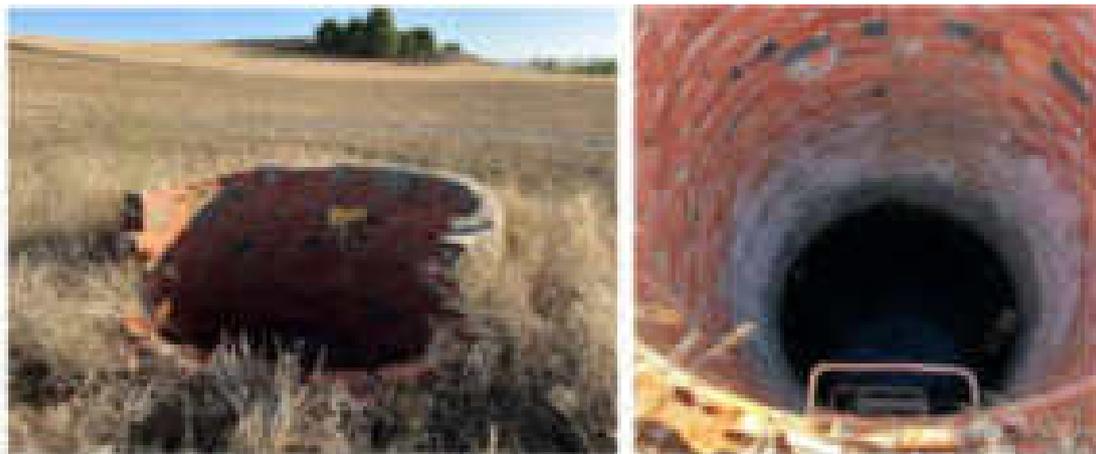
VIC_15. Las Bodegas_3

Figura 105. Detalle de Las Bodegas_3. Pozo y entorno(izquierda); interior del pozo (derecha).

Se recomienda la creación de rampas de acceso y escape para anfibios y pequeños mamíferos que puedan caer al pozo y quedar atrapados y la señalización del resultado del análisis de agua realizado en este estudio.

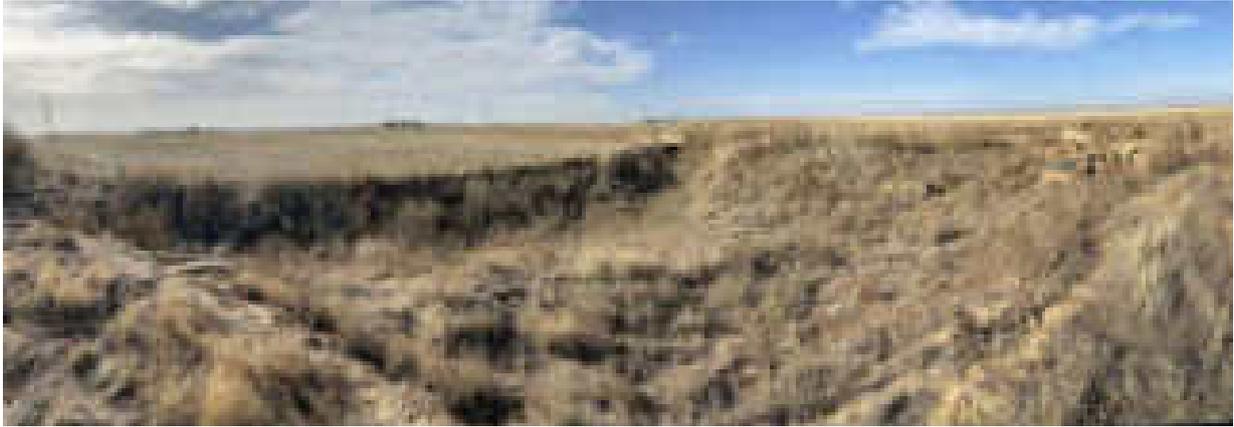
VIC_ 16. La Laguna Melena

Figura 106. Detalle de la Laguna Melena y su entorno.
