Recuperación de fuentes naturales en la zona del Sequillo. Importancia de su conservación para la defensa del medio natural (2)

La Confederación de Centros para el Desarrollo Rural (COCEDER), anualmente, con la colaboración de los Centros de Desarrollo Rural asociados a dicha entidad y con las subvenciones del Ministerio para la Transición Ecológica y el Reto Demográfico, realiza diversos proyectos medioambientales en el ámbito rural. Siguiendo la línea de proyectos sobre el “Conocimiento y defensa del medio natural”, desde el Centro para el desarrollo Rural “El Sequillo”, se ha realizado esta investigación sobre la *“Recuperación de fuentes naturales en la zona del Sequillo. Importancia de su conservación para la defensa del medio natural (2)”*. El objetivo ha sido recuperar el valor de las fuentes naturales en el entorno rural de Tierra de Campos y conocer su importancia en el ecosistema.

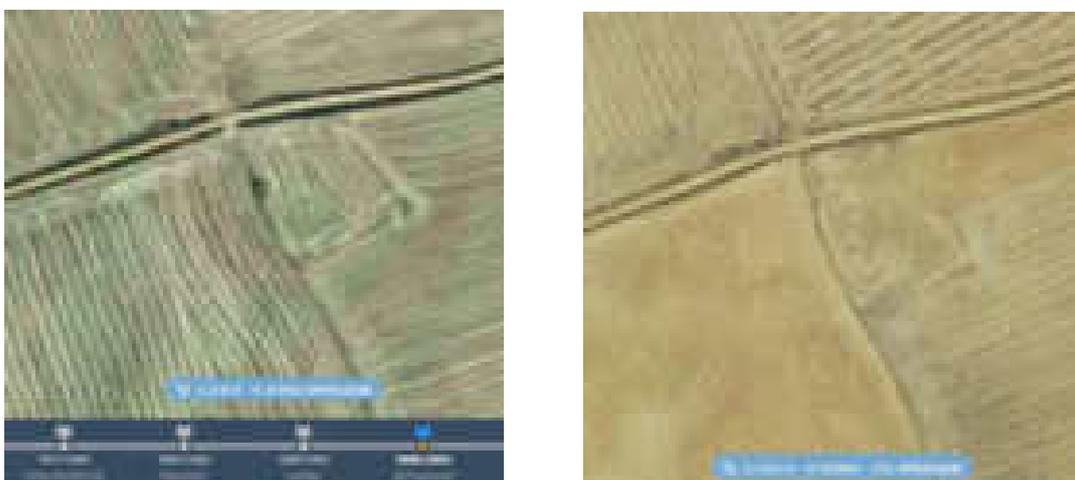
BAR_D1. Pozo Jurgo

Figura 107. Ortofotografías de Pozo Jurgo. Vuelo Interministerial, 1973-1986 (izquierda); Instituto Geográfico Nacional, 2022 (derecha).

Pozo que se encontraba situado cerca del camino de La Cañada Real de Aguilar de Campos. Se tapó con la concentración parcelaria. Se usaba para dar de beber a las mulas con las que se araban los campos de cultivo y al ganado ovino.

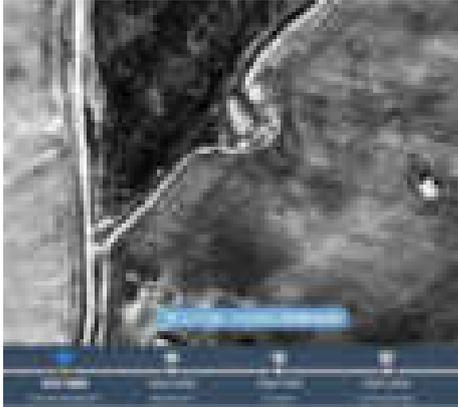
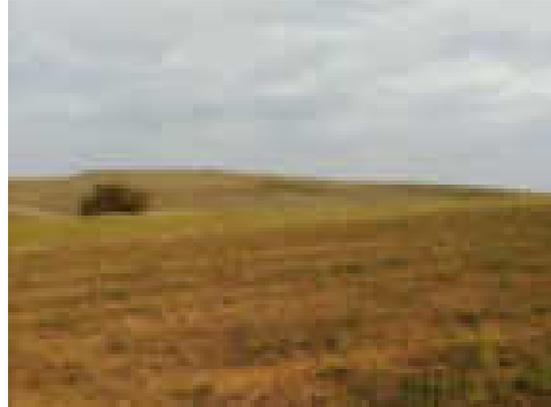
BAR_D2. Charca de Valdeburón

Figura 108. Ortofotografía y detalles de la Charca de Valdeburón. Vuelo Interministerial, 1973-1986 (izquierda); Fotografía actual, 2022(derecha).

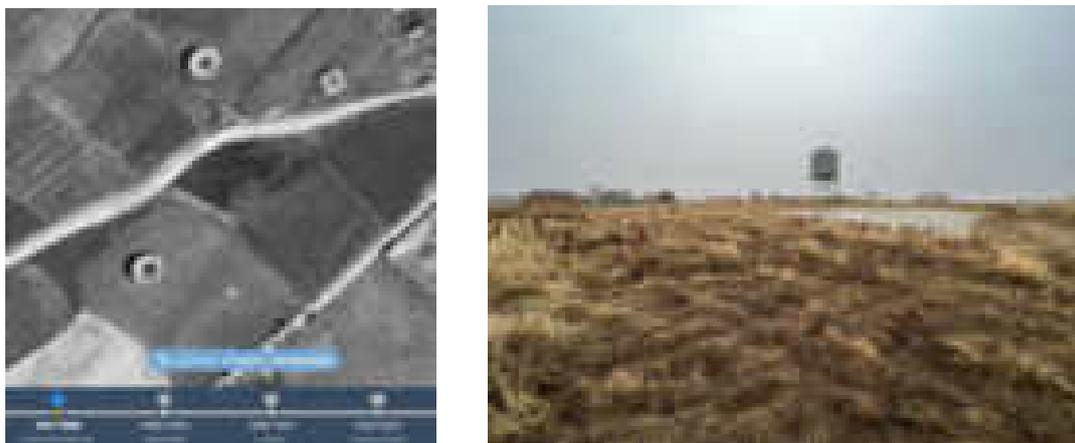
MOC_D1. Lagunas de San Salvador

Figura 109. Ortofotografía y detalles de una de las Lagunas de San Salvador. Vuelo Interministerial, 1973-1986 (izquierda); Fotografía actual, 2022(derecha).

Laguna que se encontraba situada en el Cordel de Medina de Rioseco a Cabrerros, y formaba parte de Las Lagunas de San Salvador. En los años 60 se comenzó a utilizar como basurero. En la actualidad está totalmente colmatada y tapada por escombros. Parece que recientemente han construido un depósito de agua con una base de cemento.

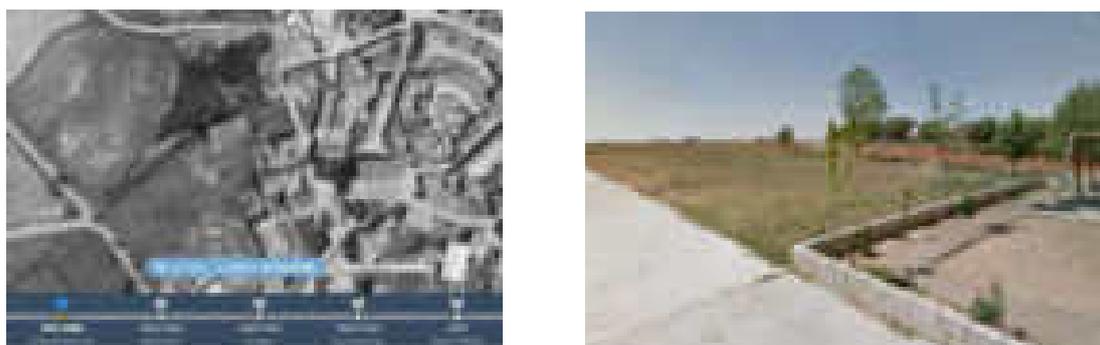
MOC_D2. Laguna de la Calle de la Fuente

Figura 110. Ortofotografía y detalles de una de la Laguna de la Calle de la Fuente.. Vuelo Interministerial, 1973-1986 (izquierda); Fotografía actual, 2022(derecha).

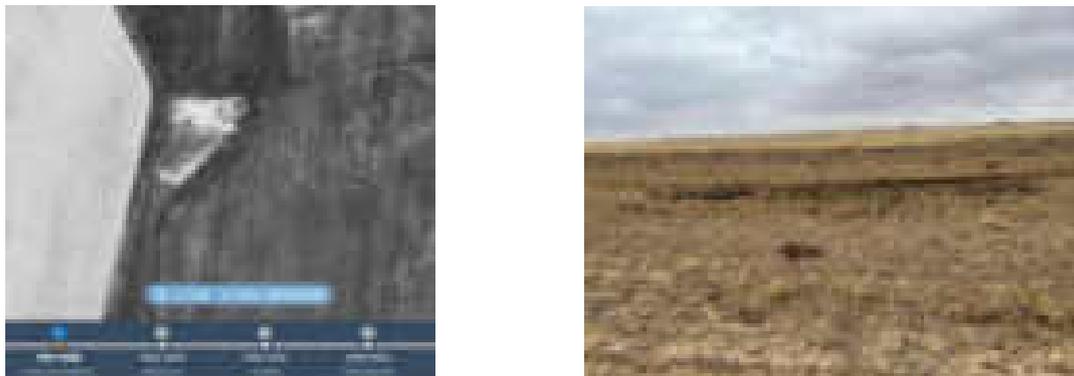
POZ_D1. La Laguna Guan (La Laguna Juan)

Figura 111. Ortofotografía y detalles de una de la Laguna Guan. Vuelo Interministerial, 1973-1986 (izquierda); Fotografía actual, 2022(derecha).

Laguna que se encontraba situada en el paraje de Las Coronas. Se utilizaba para abreviar el ganado, en especial las mulas usadas para arar las tierras. Hace unos 70 años, Agustín, un vecino de Pozuelo, nos cuenta que había peces. Y que cuando la gente pasaba por allí se mojaban los pies y pescaban. En la actualidad solo se aprecian campos de cultivo.

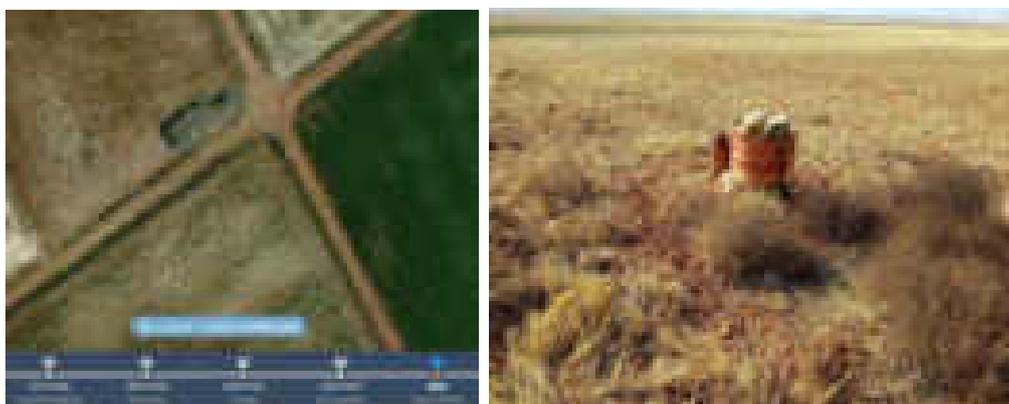
POZ_D2. Navajo de la Caseta de Capitolino

Figura 112. Ortofotografía y detalles de una del Navajo de la Caseta de Capitolino. Vuelo PNOA, 2004(izquierda); Fotografía actual, 2022(derecha)

Navajo que se encontraba situado en el Camino de Toro. Era un navajo muy pequeño pero antiguamente siempre tenía agua. Se utilizaba para abreviar el ganado, en especial las mulas usadas para arar las tierras. En la actualidad se aprecian campos de cultivo y una perforación de un pozo.

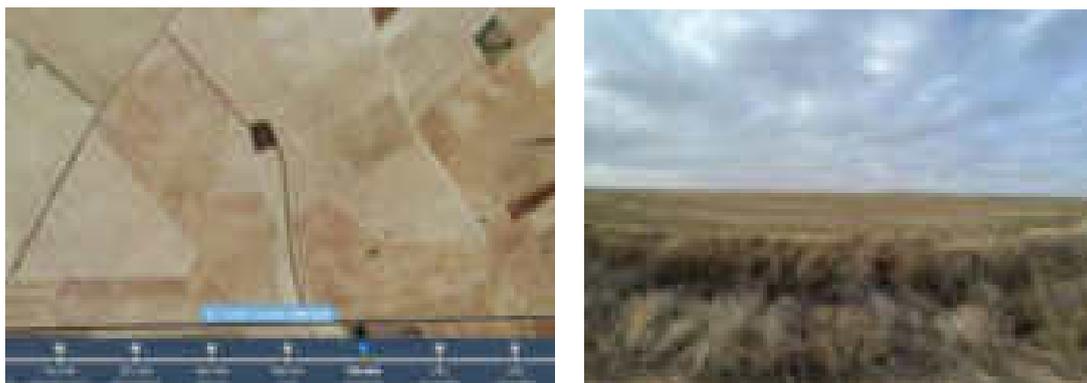
POZ_D3. Charca del Pago Carreriego

Figura 113. Ortofotografía y detalles de una de la Charca del Pago Carreriego. Vuelo SIGPAC, 1998-2003 (izquierda); Fotografía actual, 2022 (derecha).

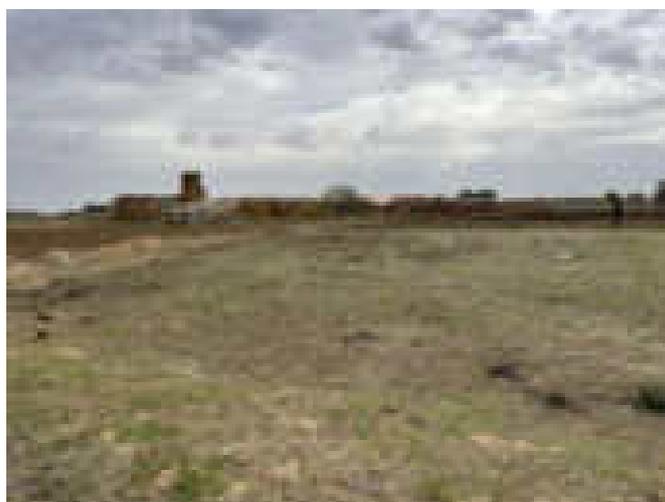
POZ_D4. La Laguna de la Salgada

Figura 114. Fotografía actual del área donde se encontraba La Laguna de la Salgada, (2022)

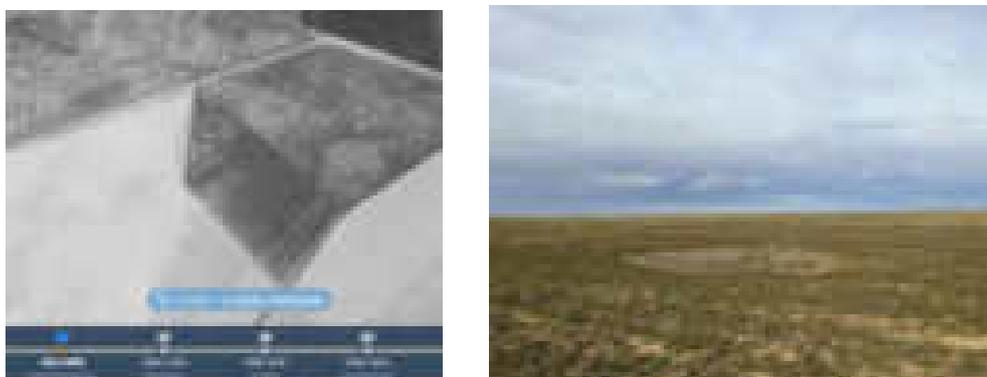
SAE_D1. Lagunilla de la Caseta del Cura

Figura 115. Ortofotografía y detalles de la Lagunilla de la Caseta del Cura. Vuelo Interministerial, 1973-1986 (izquierda); Fotografía actual, 2022(derecha).

Charca que se situaba en el paraje de Santa Cruz, que estaba rodeada de viñedos y se utilizaba para abreviar el ganado. En su lugar encontramos campos de cultivo.

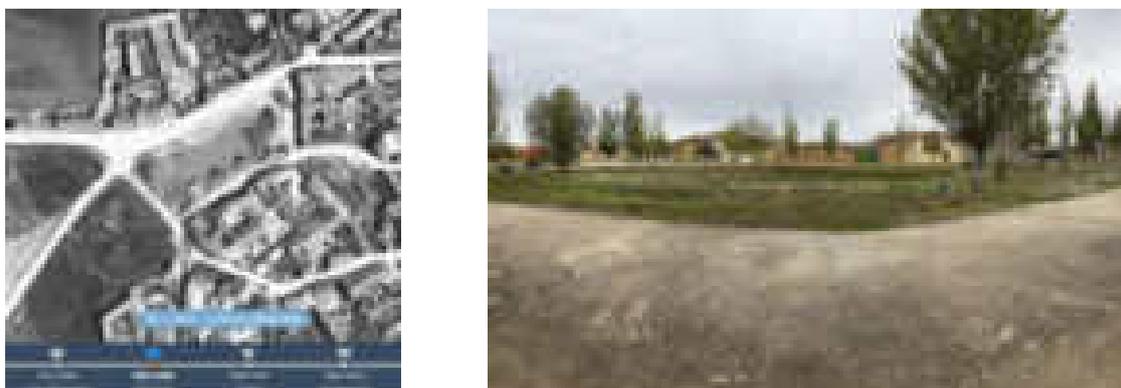
SAE_D2. La Laguna

Figura 116. Ortofotografía y detalles del área donde se encontraba La Laguna. Vuelo Nacional, 1980-1986 (izquierda); Fotografía actual, 2022(derecha).

Era la laguna principal del municipio. Antiguamente todos los residuos de los corrales iban a parar a la calle y de ahí a la Laguna, donde el agua normalmente estaba estancada y donde los vecinos soltaban a las ocas. Se colmató, se tapó y en la actualidad hay un parque.

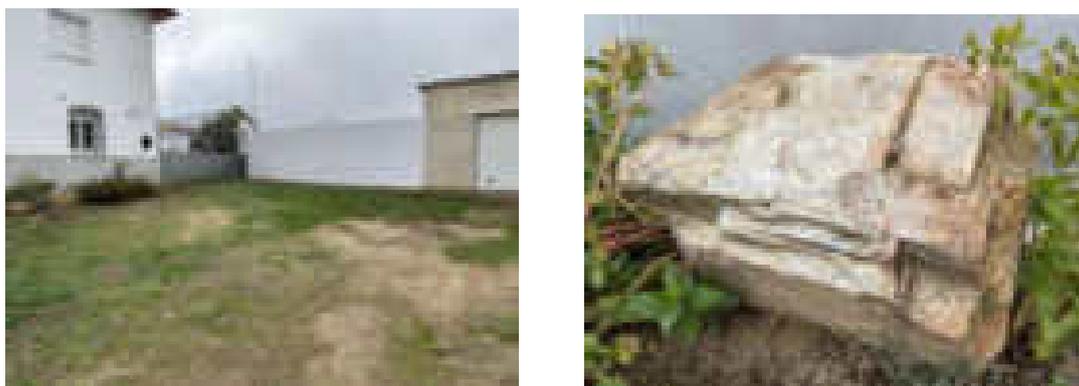
SAE_D3. La Fuente

Figura 117. Detalles del área donde se encontraba La Fuente. Fotografía actual, 2022 (izquierda); piedra que formaba parte de la arcada de la fuente (derecha).

En el casco urbano había un manantial que antiguamente estaba al descubierto. Posteriormente se construyó una arcada de piedra que protegía un pozo con una noria y una manivela. El agua salía por dos caños de metal hacia una pileta donde se ponían los cántaros para recoger el agua. La fuente fue destruida y tapada.

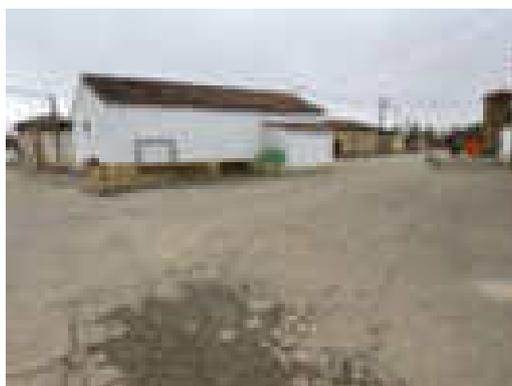
SAE_D4. La Laguna de la Panera

Figura 118. Fotografía actual del área donde se encontraba La Laguna de la Panera (2022)

Charca somera que estaba situada dentro del casco urbano. Hace 80 años había una charca de apenas un metro de profundidad donde los niños iban a jugar. En la actualidad, en su lugar se encuentra el edificio de la panera.

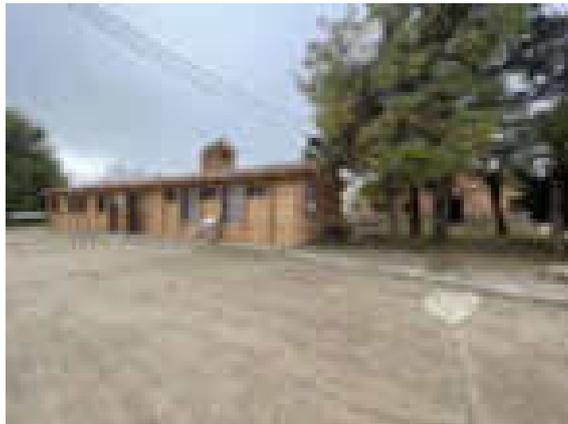
SAE_D5. La Laguna del Bar

Figura 119. Fotografía actual del área donde se encontraba La Laguna del Bar (2022)

Charca somera que estaba situada dentro del casco urbano. Hace 80 años había una charca de apenas un metro de profundidad donde los niños iban a jugar. En la actualidad, en su lugar se encuentra el bar del pueblo.

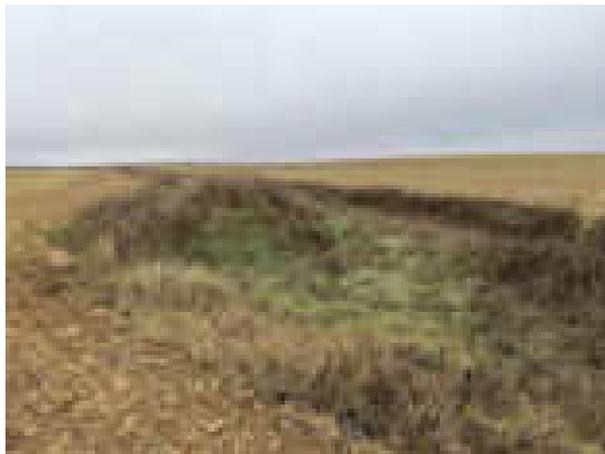
SAE_D6. Pozo del Camino de Villar

Figura 120. Fotografía actual del área donde se encontraba el Pozo del Camino de Villar (2022)

beber a las mulas mientras araban la tierra. Actualmente el pozo está colmatado y tapado. En su lugar sólo se aprecia un montículo de tierra.

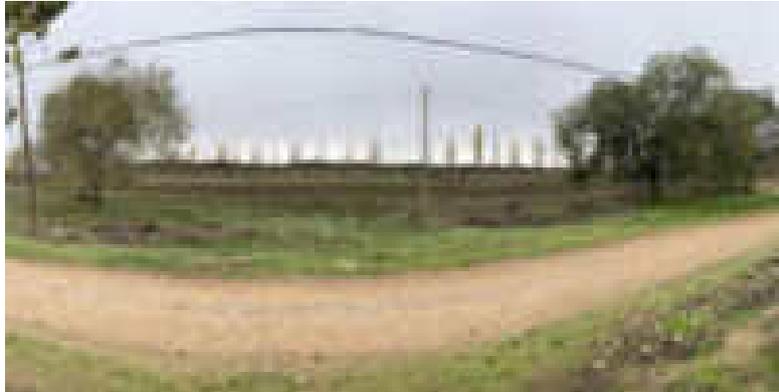
SAE_D7. La Lagunilla

Figura 121. Fotografía actual del área donde se encontraba La Lagunilla (2022).

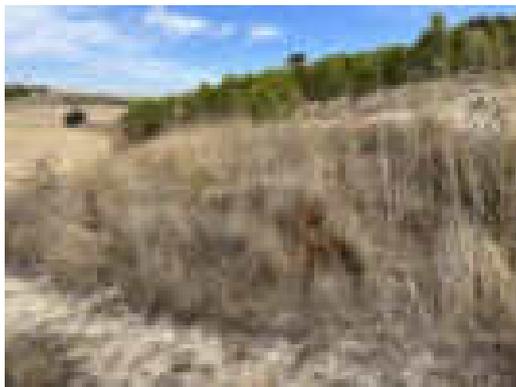
URU_D1. Fuente Carrelaespina

Figura 122. Fotografía actual del área donde se encontraba la fuente Carrelaespina (2022).

La fuente estaba formada por un caño de hierro y dos pilones. El agua del manantial se utilizaba para beber y para abreviar el ganado. También se decía que era muy buena para cocer la legumbre. Actualmente tapada.

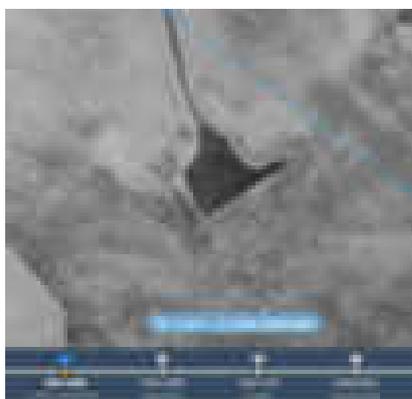
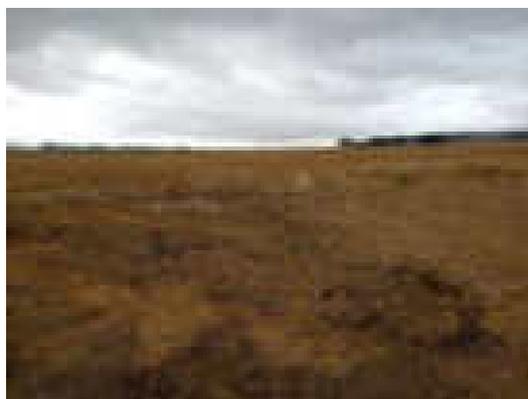
URU_D2. Charca del Pago del Herrero

Figura 123. Ortofotografía y detalles del área donde se situaba la Charca del Pago del Herrero. Vuelo Interministerial, 1973-1986 (izquierda); Fotografía actual, 2022 (derecha).

Charca de unos 1000 m² de superficie situada en el paraje del Herrero. Probablemente se utilizaba para abreviar el ganado. Hoy en día tanto la charca como el arroyo que conectaría con el Río Sequillo han sido sustituidos por campos de cultivo.

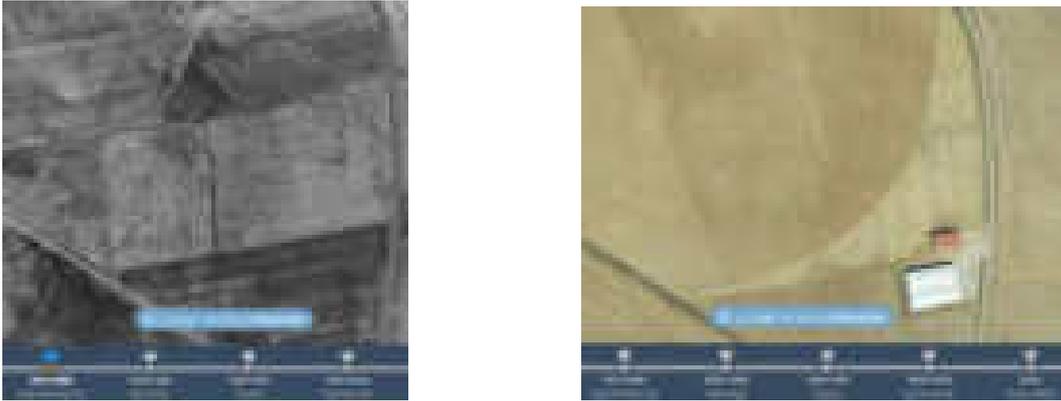
URU_D3. Las Viguetas

Figura 124. Ortofotografía y detalles del área donde se situaba la fuente de Las Viguetas. Vuelo Interministerial, 1973-1986 (izquierda); Ortofotografía actual, 2022 (derecha).

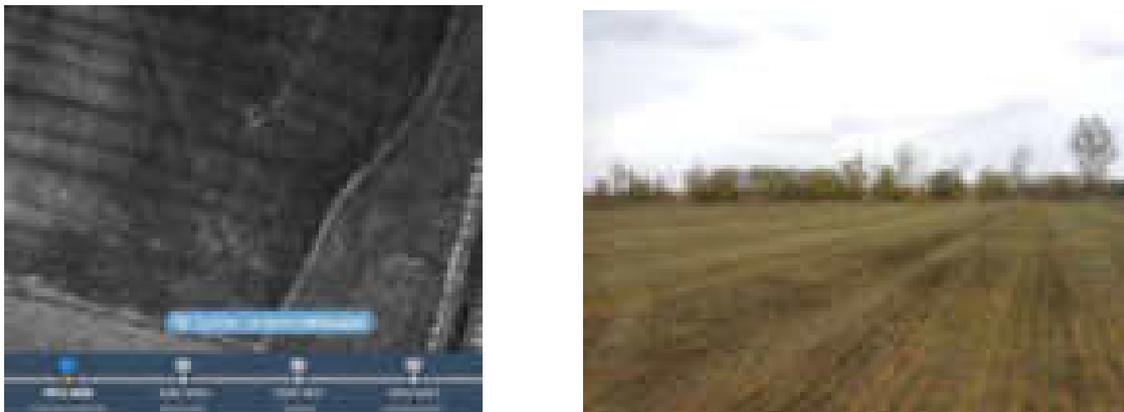
VIL_D1. Pozo del Arroyo de la Palomina

Figura 125. Ortofotografía y detalles del área donde se situaba el Pozo del Arroyo de la Palomina. Vuelo Interministerial, 1973-1986 (izquierda); Fotografía actual, 2022(derecha).

Pozo que se situaba en el paraje El Álamo, entre el Río Bustillo y el Arroyo de la Palomina. Actualmente no se observan restos del pozo, sólo campos de cultivo.

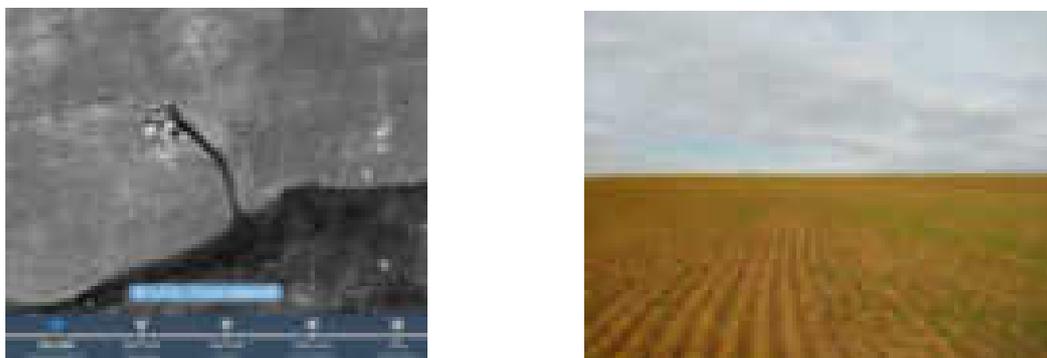
VIL_D2. Fuente de Paca

Figura 126. Ortofotografía y detalles del área donde se situaba la Fuente de Paca. Vuelo Interministerial, 1973-1986 (izquierda); Fotografía actual, 2022(derecha).

Surgencia que se situaba en el paraje de Los Chapazales y cuyas aguas se canalizaban a través de un reguero hasta el Arroyo de los Arroyos. Actualmente en el lugar sólo se aprecian campos de cultivo.

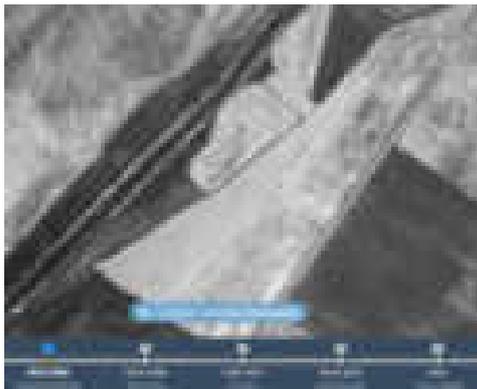
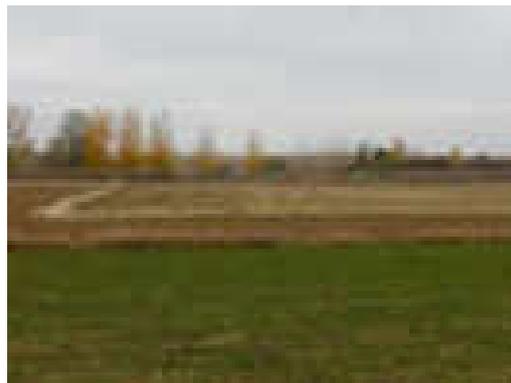
VIL_D3. Las Lagunillas

Figura 127. Ortofotografía y detalles del área donde se situaban Las Lagunillas. Vuelo Interministerial, 1973-1986 (izquierda); Fotografía actual, 2022(derecha).

Hace unos 70 años este área, cerca del río Bustillo, era una zona de praderas que se inundaban en la época de lluvias formando una laguna o humedal. En la actualidad toda la zona se utiliza para campos de cultivo.

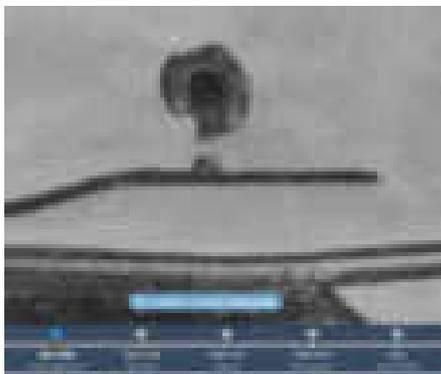
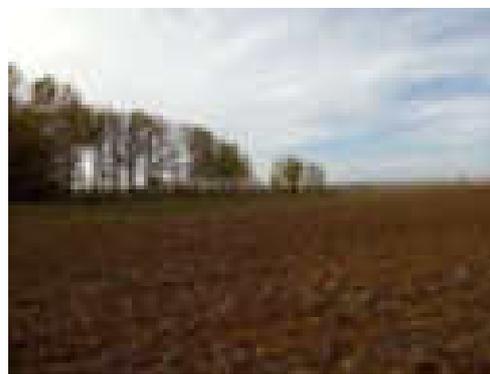
VIL_D4. Charca del Pago Lancerrey

Figura 128.Ortofotografía y detalles del área donde se situaba la charca del Pago Lancerrey. Vuelo Interministerial, 1973-1986 (izquierda); Fotografía actual, 2022(derecha).

La charca, hace 60 años, se situaba en una zona de praderas muy cerca del Arroyo de Lancerrey y se llenaba en época de fuertes lluvias. Hoy en día sólo se aprecian campos de cultivo.

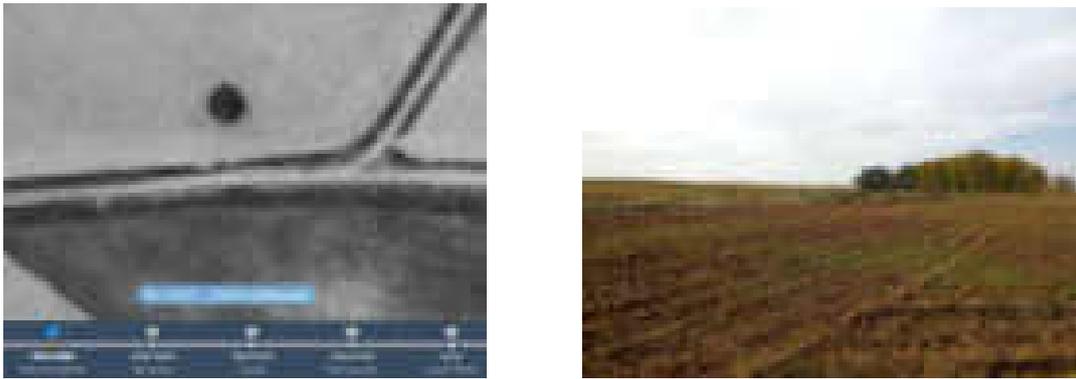
VIL_D5. Fuente del Pago de Lancerrey_01

Figura 129. Ortofotografía y detalles del área donde se situaba la fuente del Pago de Lancerrey_01. Vuelo Interministerial, 1973-1986 (izquierda); Fotografía actual, 2022(derecha).

Manantial que estaba situado en el paraje de Lancerrey. Se utilizaba para beber y para abreviar al ganado. Actualmente solo se aprecian campos de cultivo.

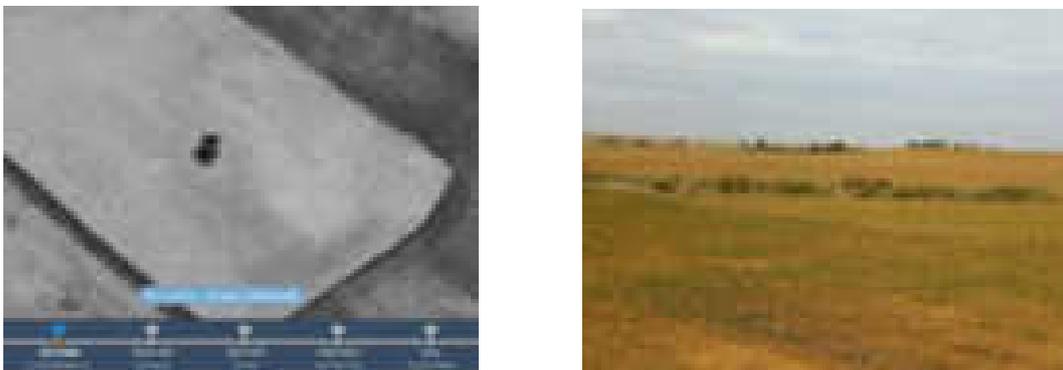
VIL_D6. Fuente del Pago de Lancerrey_02

Figura 130. Ortofotografía y detalles del área donde se situaba la fuente del Pago de Lancerrey_02. Vuelo Interministerial, 1973-1986 (izquierda); Fotografía actual, 2022(derecha).

Manantial que estaba situado a unos 30 metros del Arroyo de Lancerrey. Se utilizaba para beber y para abreviar al ganado. Actualmente solo se observan campos de cultivo.

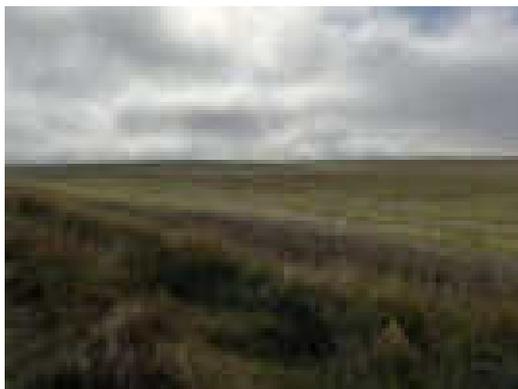
VIL_D7. Fuente del Sastre

Figura 131. Fotografía actual del área donde se encontraba la Fuente del Sastre (2022)

Antiguo manantial situado cerca del camino de la Carretera Vieja, de donde el agua surgía con fuerza. Desde él se formaban cuatro regueros. Se utilizaba para beber y para abreviar el ganado. Actualmente en la zona sólo se aprecian campos de cultivo.

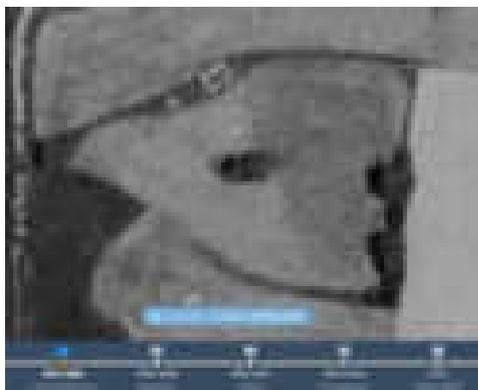
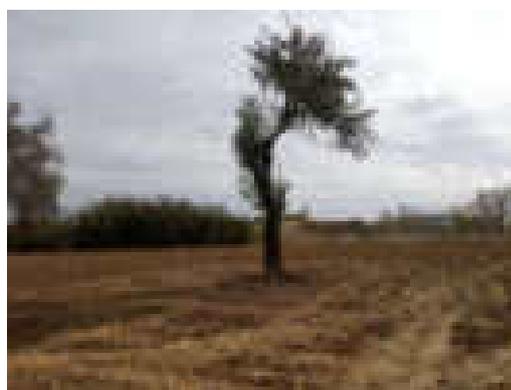
VIL_D8. Antiguo Pozo del Camino de Aguilar

Figura 132. Ortofotografía y detalles del área donde se situaba el Antiguo Pozo del Camino de Aguilar. Vuelo Interministerial, 1973-1986 (izquierda); Fotografía actual, 2022(derecha).

Antiguo pozo situado en Los Huertos, a las afueras del casco urbano, que se usaba para abreviar el ganado y regar las huertas. Se encontraba a unos 60 m del Río Bustillo. Hoy en día en su lugar sólo queda un árbol.

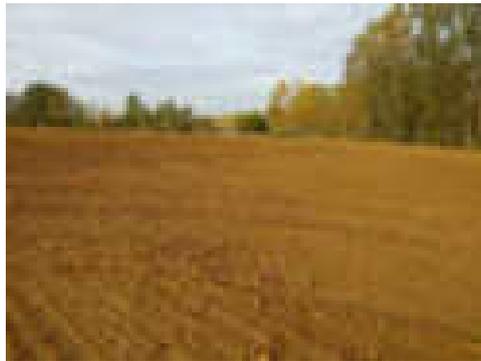
VIL_D9. La Reguera

Figura 133. Fotografía actual del área donde se encontraba la fuente de La Reguera (2022)

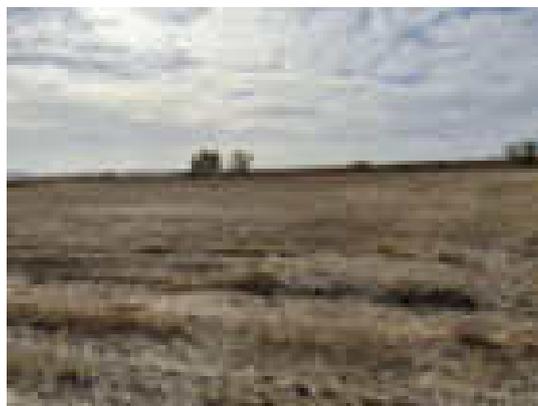
VIC_D1. La Arboleda

Figura 134. Fotografía actual del área donde se encontraba la fuente de La Arboleda (2022)

Hace 60-70 años se formaban unos humedales al lado del Río Sequillo. Se usaba como zona de recreo, los niños iban “a ranas”, a bañarse y a pasar el día. Los taparon hace unos 40 años y ahora se utiliza la zona para campos de cultivo.

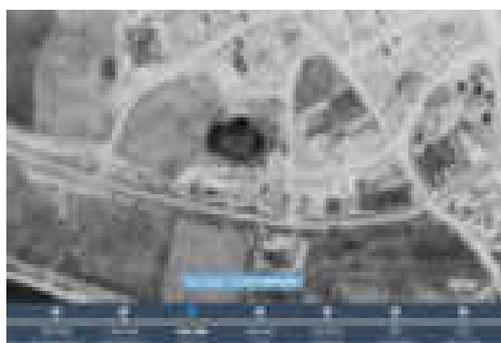
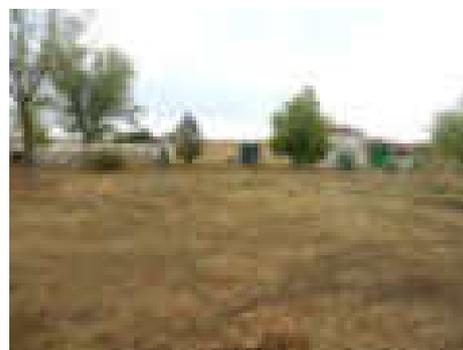
VIC_D2. El Barrero del Tejar

Figura 135. Ortografía y detalles del área donde se situaba el Barrero del Tejar. Vuelo Interministerial, 1973-1986 (izquierda); Fotografía actual, 2022(derecha).

Laguna situada en el casco urbano, que hace 60 o 70 años se utilizaba para fabricar adobes y tapias. También se usaba como sitio de recreo y para los animales (los vecinos de la Calle del Tejar soltaban allí los gansos). Se tapó hace 40 años y ahora hay un parque.

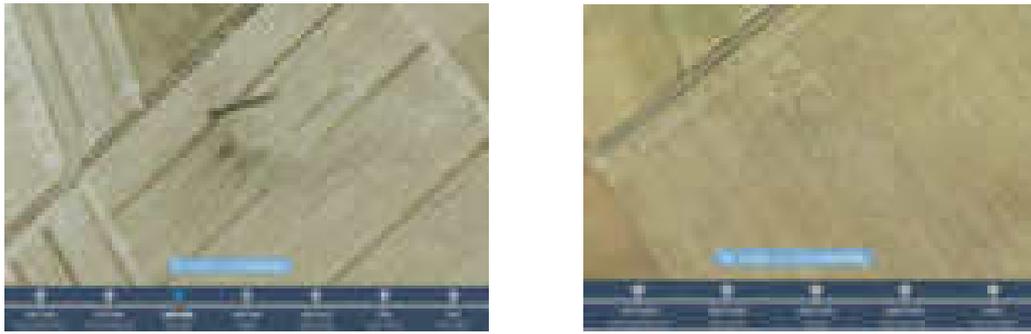
VIC_D3. La Fuente el Casquete

Figura 136. Ortofotografías del área donde se situaba la Fuente del Casquete. Vuelo Interministerial, 1973-1986 (izquierda); Ortofotografía actual, 2022(derecha).

Manantial situado en el Pago de Carremorales que se utilizaba para el consumo humano. También se le atribuían propiedades medicinales, se decía que el agua del manantial era muy buena para el riñón. Actualmente no quedan restos del manantial.

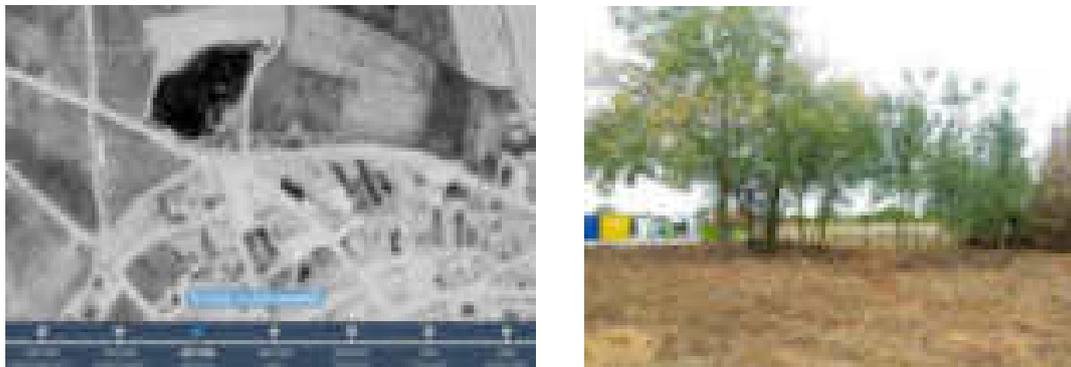
VIC_D4. El Barrero del Cementerio

Figura 137. Ortofotografía y detalles del área donde se situaba el Barrero del Cementerio. Vuelo Interministerial, 1973-1986 (izquierda); Fotografía actual, 2022(derecha).

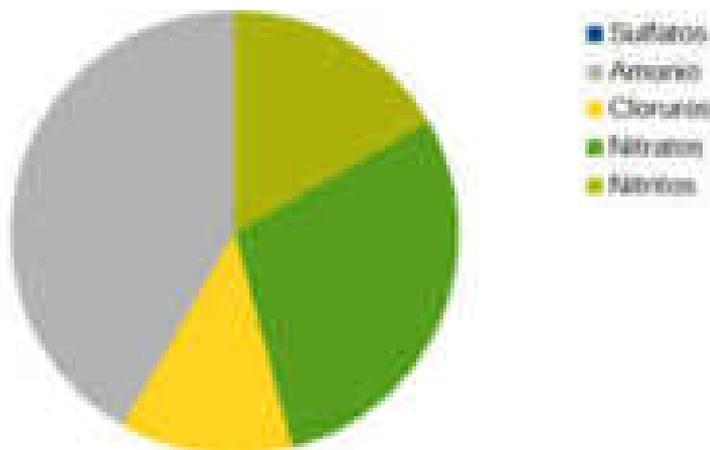
Los resultados del análisis reflejan que 18 de las 25 fuentes presentan valores superiores a lo establecidos para alguno de los contaminantes químicos. El ion Amonio es el contaminante químico con más presencia en las muestras (Figura...), seguido en menor porcentaje por nitratos, nitritos y cloruros. Cabe destacar que no se han encontrado sulfatos en ninguna de las muestras analizadas.

Figura 138. Ocurrencia de contaminantes químicos que superan los valores límite establecidos en las muestras analizadas

Uno de los puntos de agua más contaminados, con una concentración de amonio y cloruros que excede por mucho los valores establecidos (0,5 mg/l y 250mg/l respectivamente) es la Charca del monte de Mata_4 (VIC_06) con valores de Amonio de 20,80 mg/l y de Cloruros de 1374,1 mg/l. El Pozo del Paraje de las Bulas (URU_07) es la fuente con valores más altos de cloruros: 2042,8 mg/l. Y La Fuente Maderos (POZ_02) presenta los valores más altos de nitratos con 190,1 mg/l.

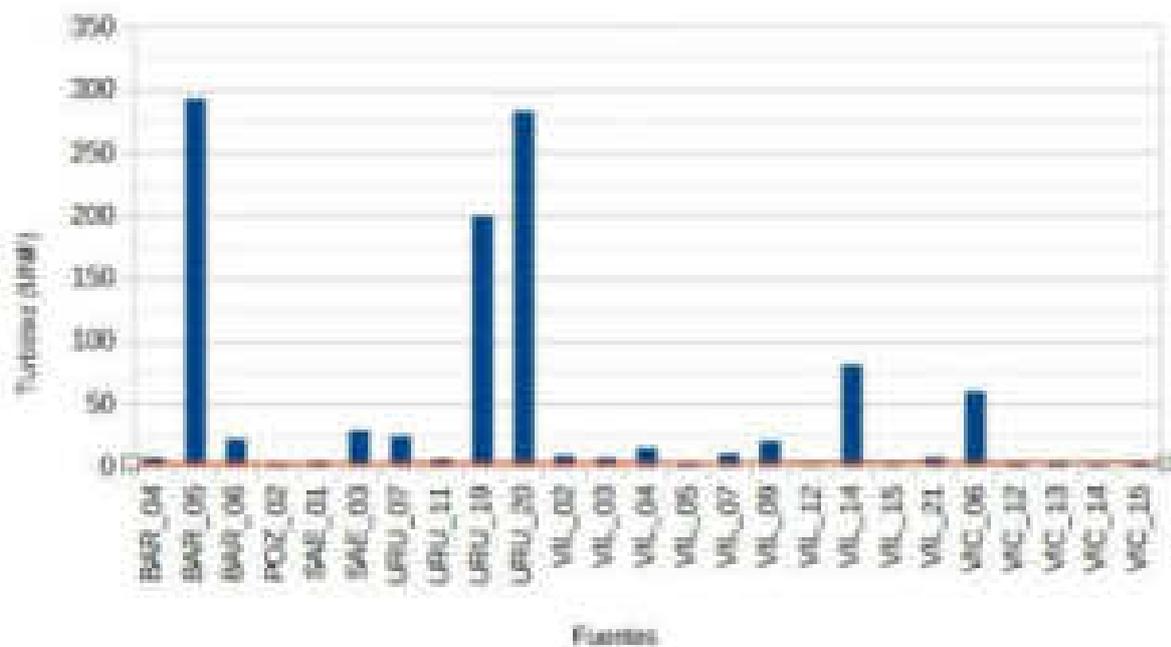
Todas las fuentes muestreadas presentan valores normales de ph y sólo dos de ellas presentan valores superiores, más del doble, a los establecidos en cuanto a conductividad. Pero lo que destaca en cuanto a la presencia de contaminantes químicos es la turbidez, ya que encontramos valores superiores en 16 de las 25 fuentes analizadas.

Figura 139. Grado de turbidez medida en UNF de cada una de las fuentes analizadas. La línea roja marca los niveles límite establecidos (1-5).

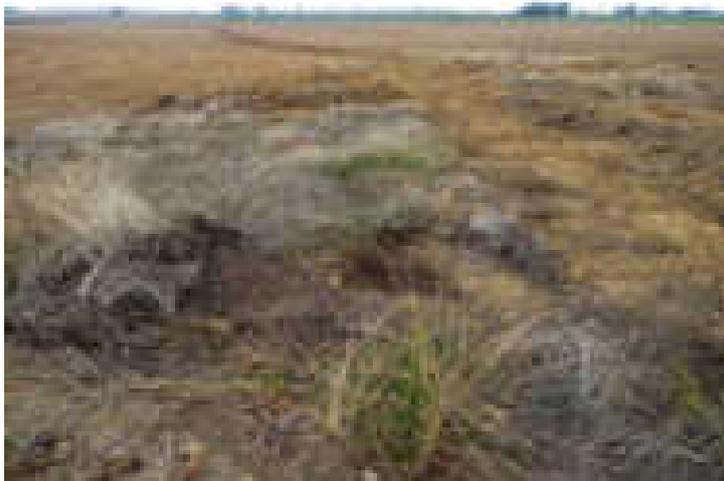
Teniendo en cuenta que los recursos hídricos disponibles están desapareciendo, y que las condiciones climáticas se van a endurecer, es de vital importancia mantener y conservar estos reductos de biodiversidad. Para ello es imprescindible conocer y mitigar las amenazas que afectan a estos hábitats, como son la contaminación, el cambio climático, la pérdida de los usos tradicionales y las transformaciones agrícolas. En esta línea, hay que hacer hincapié en el número de fuentes desaparecidas que hemos encontrado al realizar este estudio, mayormente por su uso como basureros y escombreras, o por su colmatación y posterior anexión a los campos de cultivo donde se situaban (Figura 141). Estas prácticas deberían ser monitorizadas y controladas para evitar así la pérdida de los ecosistemas palustres y fontinales.

Figura 141. Huellas de maquinaria agrícola en La Charca del Pago del Herrero (URU_D2).
